옹벽 기초터파기 중 무너짐

재해개요

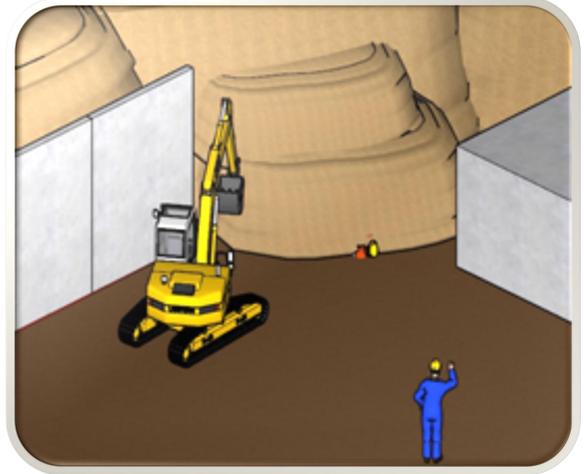
2023. 01.00(수) 14:30경 경기도 광주시 소재 00단독주택 신축공사 현장에서 L형 옹벽(L형, h=1.7~2.0m) 기초터파기 사면(높이 약 8m) 하부에서 토공 마무리 상태를 확인하던 중, 갑자기 굴착 사면이 붕괴되어 매몰·사망한 재해임.

- (정상) 옹벽 기초 터파기 작업시 토사~풍화암 지반을 굴착할 경우 굴착면 기울기를 1:1 이상 충분히 확보하여야 함.
- (비정상) 불연속면이 발달한 토사~풍화암층의 터파기 작업 시, 굴착면 기울기를 약 1:0.3 정도로 가파르게 굴착하여 안정성을 확보하지 못함.

- (불안전한 작업 방법) 불연속면이 발달한 토사~풍화암층의 터파기 작업 굴착면의 기울기를 가파르게 굴착하여 안정성 미확보

- (위험요인) 재해 발생 3~5일 전 내린 강수가 별개 제근 등으로 노출된 토사 지반에 침투하여 굴착사면의 붕괴 원인이 됨.

- 옹벽 기초 터파기 작업 시 토사~풍화암 지반을 굴착할 경우 굴착면의 기울기를 1:1이상 충분히 확보하고
- 부지 여유 부족 등으로 기울기 확보가 어려운 경우 관련 전문기술사의 사면 안정성 검토 의견에 따라 보강 대책을 수립하여 시행할 필요가 있음.

- 노출된 굴착 사면에 비나 눈 등이 내려 침투 할 경우를 대비해 산마루 측구를 설치하고, 비닐을 덮는 등 붕괴방지조치를 하여야 함.
