# 낙하하는 벽돌에 맞음

2023. 01. 00.(일) 08:32경 부산 중구 소재  
00종합건설000 신축공사 현장에서  
목재 팔레트에 적재된 벽돌 묶음을  
옥상으로 운반하던 중, 타워크레인으로  
인양하던 벽돌이 쏟아지면서,  
재해자가 떨어지는 벽돌에 맞고 사망함

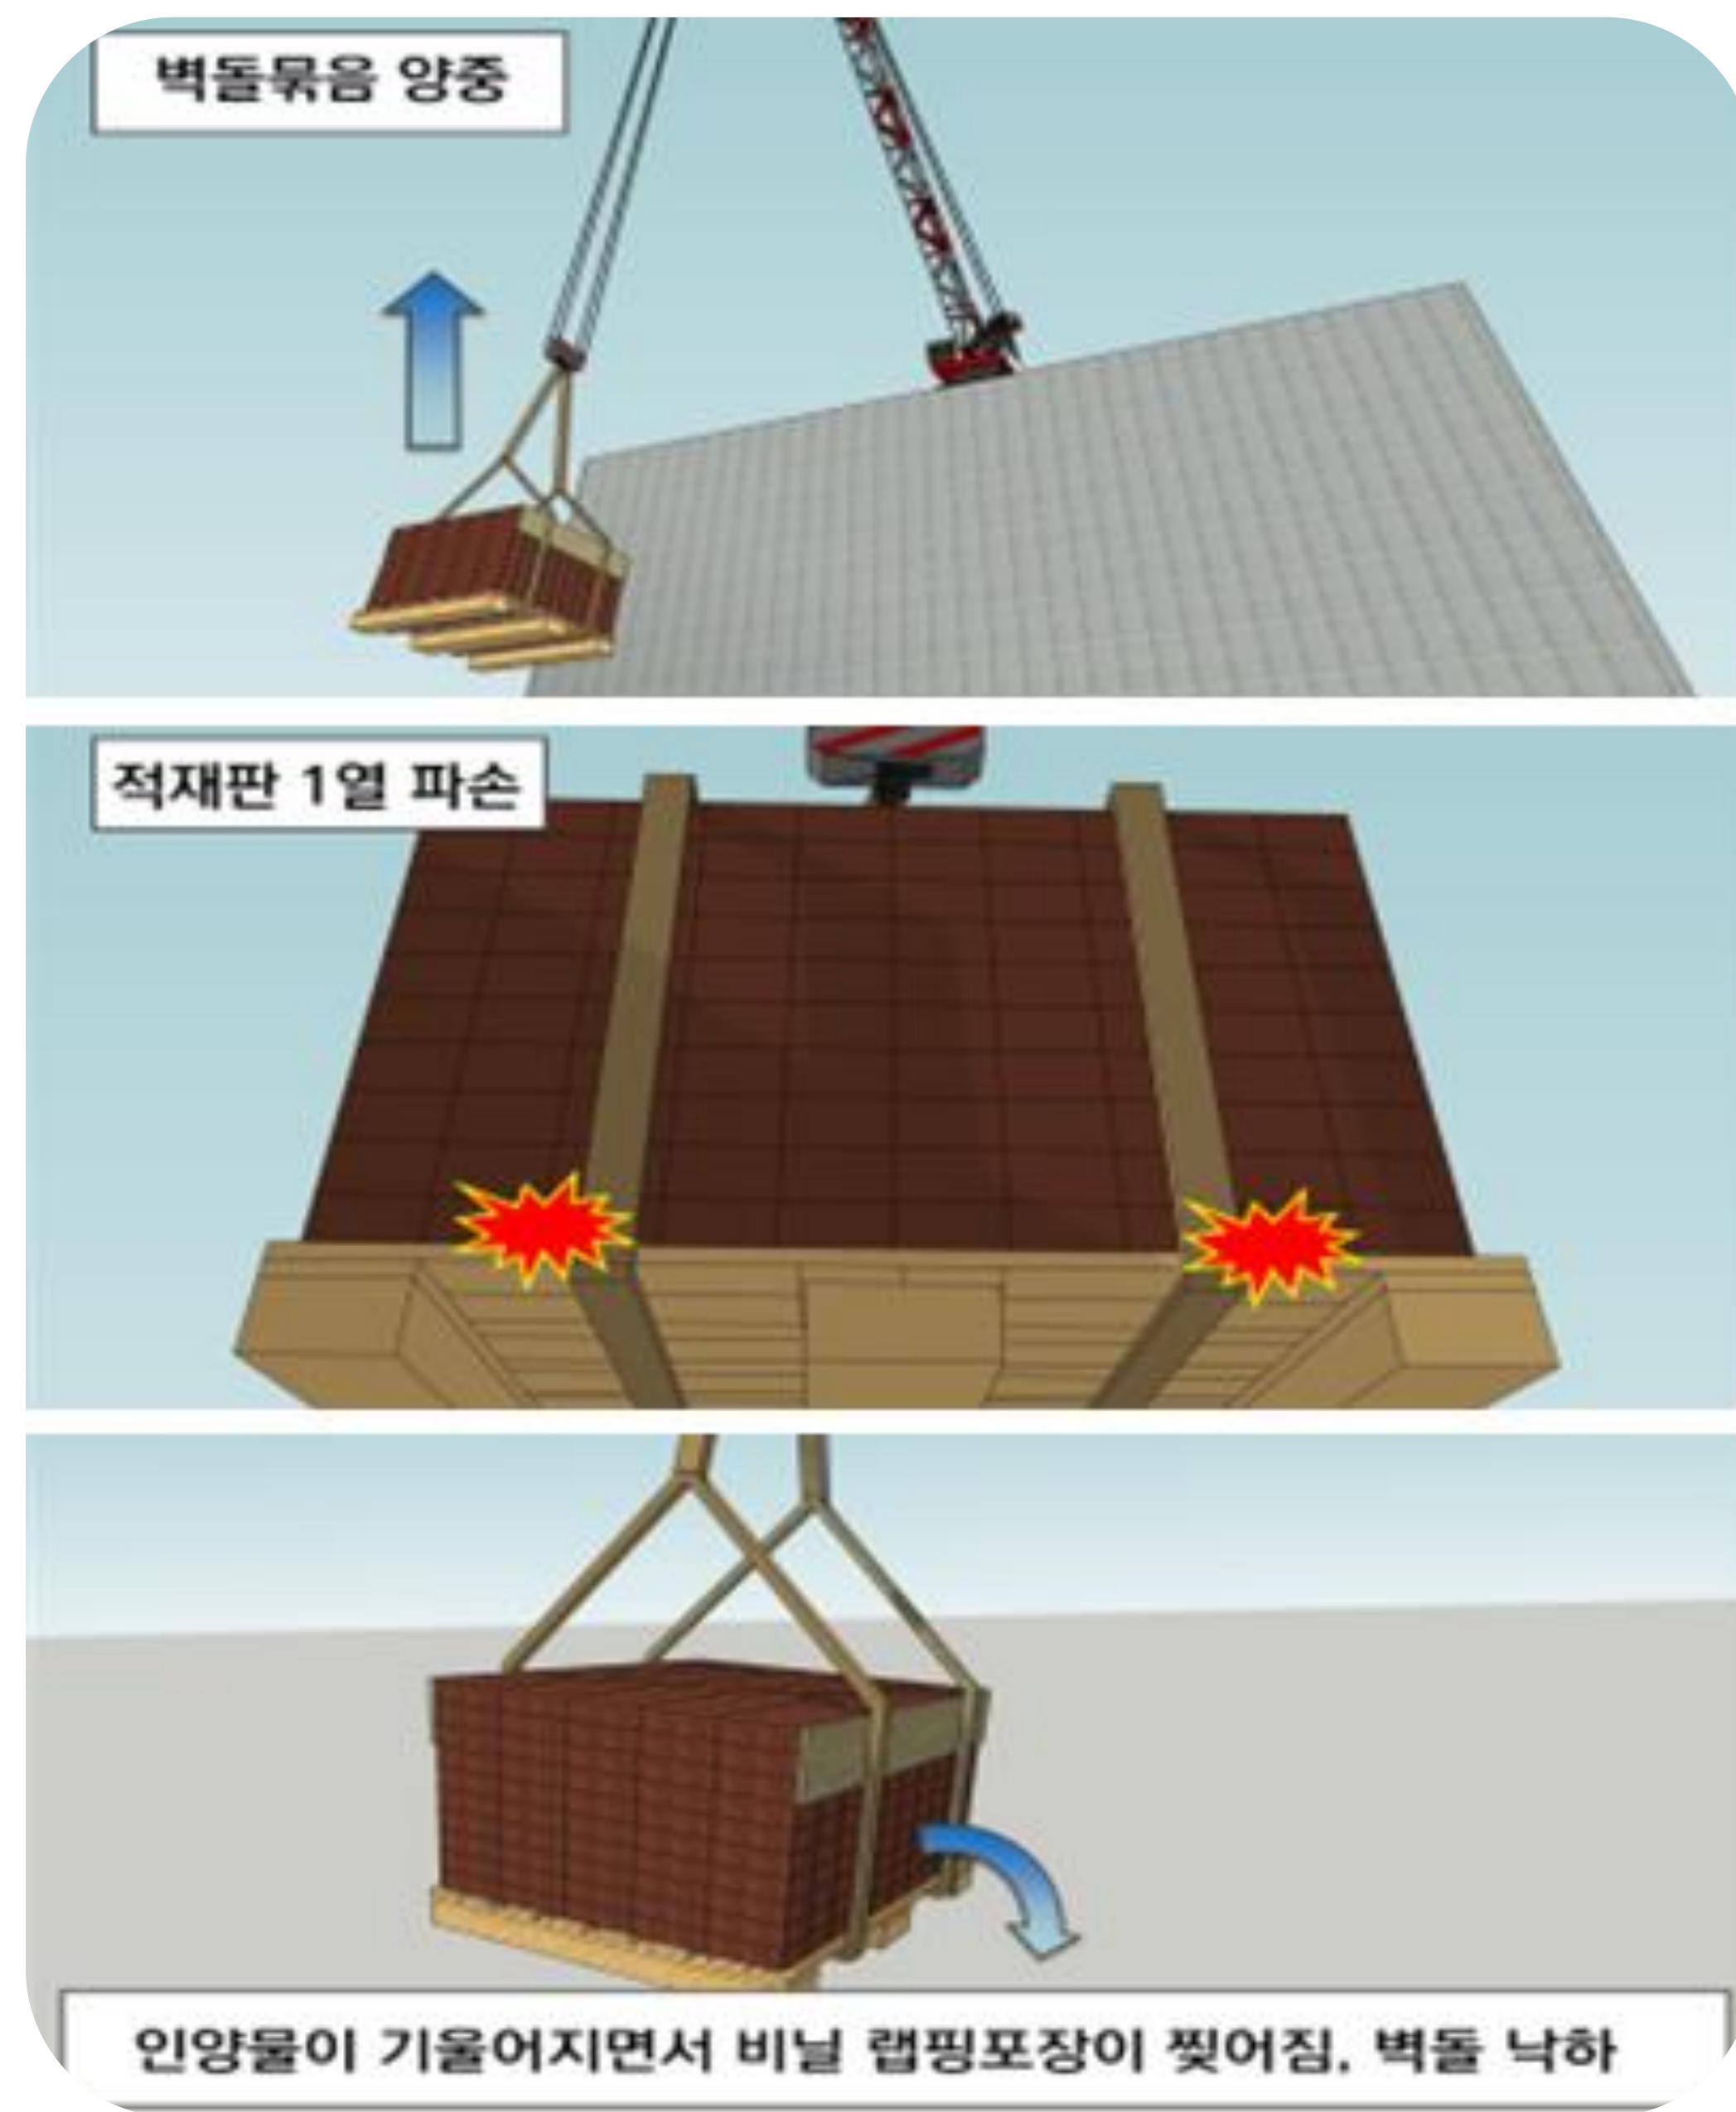
### ▶ 낙하물 발생 위험구간에 근로자 통제 미실시

- 크레인을 사용하여 중량물을 인양하는 작업을 하는 경우 인양물 하부 근로자 출입을 통제하여야 하나, 근로자 출입을 통제하지 않아서 인양물 하부에 위치해 있던 작업자가 떨어지는 중량물에 맞음

### ▶ 낙하물 발생 위험 장소에서 안전모 미착용

- 중량물을 취급 작업을 하는 경우에는 물체 추락에 대비한 안전모 착용 등 낙하위험을 예방할 수 있는 안전대책에 대한 작업계획서를 수립하고 작업계획서에 따라 작업을 실시하여야 하나, 작업계획서를 작성하지 않고 작업을 수행함

### ① 낙하물 발생 위험구간 내 근로자 통행 통제 철저

- 크레인을 사용하여 인양 작업을 하는 경우 인양물이 작업자의 머리 위로 통과하지 않도록 작업
- 작업 구간 내 근로자 통행 통제 조치

### ② 낙하물 발생 위험 장소에서 개인 보호구 착용

- 낙하물 발생의 위험이 있는 경우, 물체 추락에 대비하여 작업자는 안전모를 착용하고 작업을 실시
