⚠ 주차타워 내 균형추-벽체 사이에 끼임 ⚠

재해개요

2023. 06.00.(목) 07:30경 서울시 소재

OO현장 주차타워 소방배관 설치 작업* 중

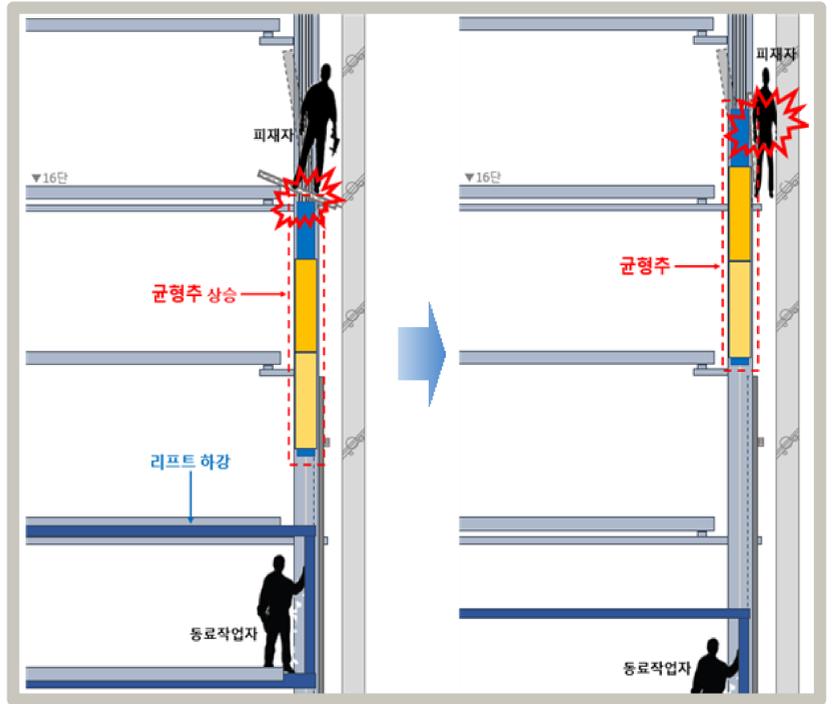
승강장치가 하강하며 상승한

균형추에 의해 작업발판이 뒤집히며

균형추와 벽체 사이에 끼여 1명 사망함

- (승강장치 운전관리 미흡) 승강장치 작동 시 관계근로자에 의한 운전 미실시
- (사전점검 미실시) 기계 작동 전 안전교육, 작업방법, 방호장치 등 사전점검 후 적정 위험방지조치 미실시
- (신호체계 미구축) 작업 전 신호방법을 정하고 해당 신호에 따른 승강장치 조작 미실시
- (위험성평가 미실시) 리프트 운행 시 끼임 등 현장 상황을 기반한 위험성평가 미실시

- 주차장치에 대한 전문 자격을 갖춘 근로자에 의한 승강장치 조작 및 운전 실시
- 승강장치의 조작반은 잠금장치 등을 설치하여 관계근로자 외 임의 조작 금지

- 작업구간과 리프트·균형추 이동구간의 간섭 등 위험요인 사전 파악 후 적정 방호조치 실시

- 일정한 신호방법을 정하고 유도자, 운전자 및 근로자에 대해 신호체계 주지교육 실시
- 유도자는 신호 전 현장 상황을 확인하고, 운전자는 유도자의 신호에 따라 운전 실시

- 리프트, 균형추의 이동경로, 운반기의 높이, 벽체 간격 등 현장상황에 기반한 위험성평가 실시
- 위험성평가 결과에 대하여 근로자에게 주지 교육 실시
