# 철골 볼트조립작업 중 추락

## 재해개요

2023. 07.00.(목) 00:00경, 충남 홍성군 소재  
000 홍성공장 1단지 신축공사 현장에서  
철골 보 상부에서 볼트 본조임 작업 중  
높이 약 7.5 m 아래 1층 콘크리트 바닥으로  
떨어져 사망함

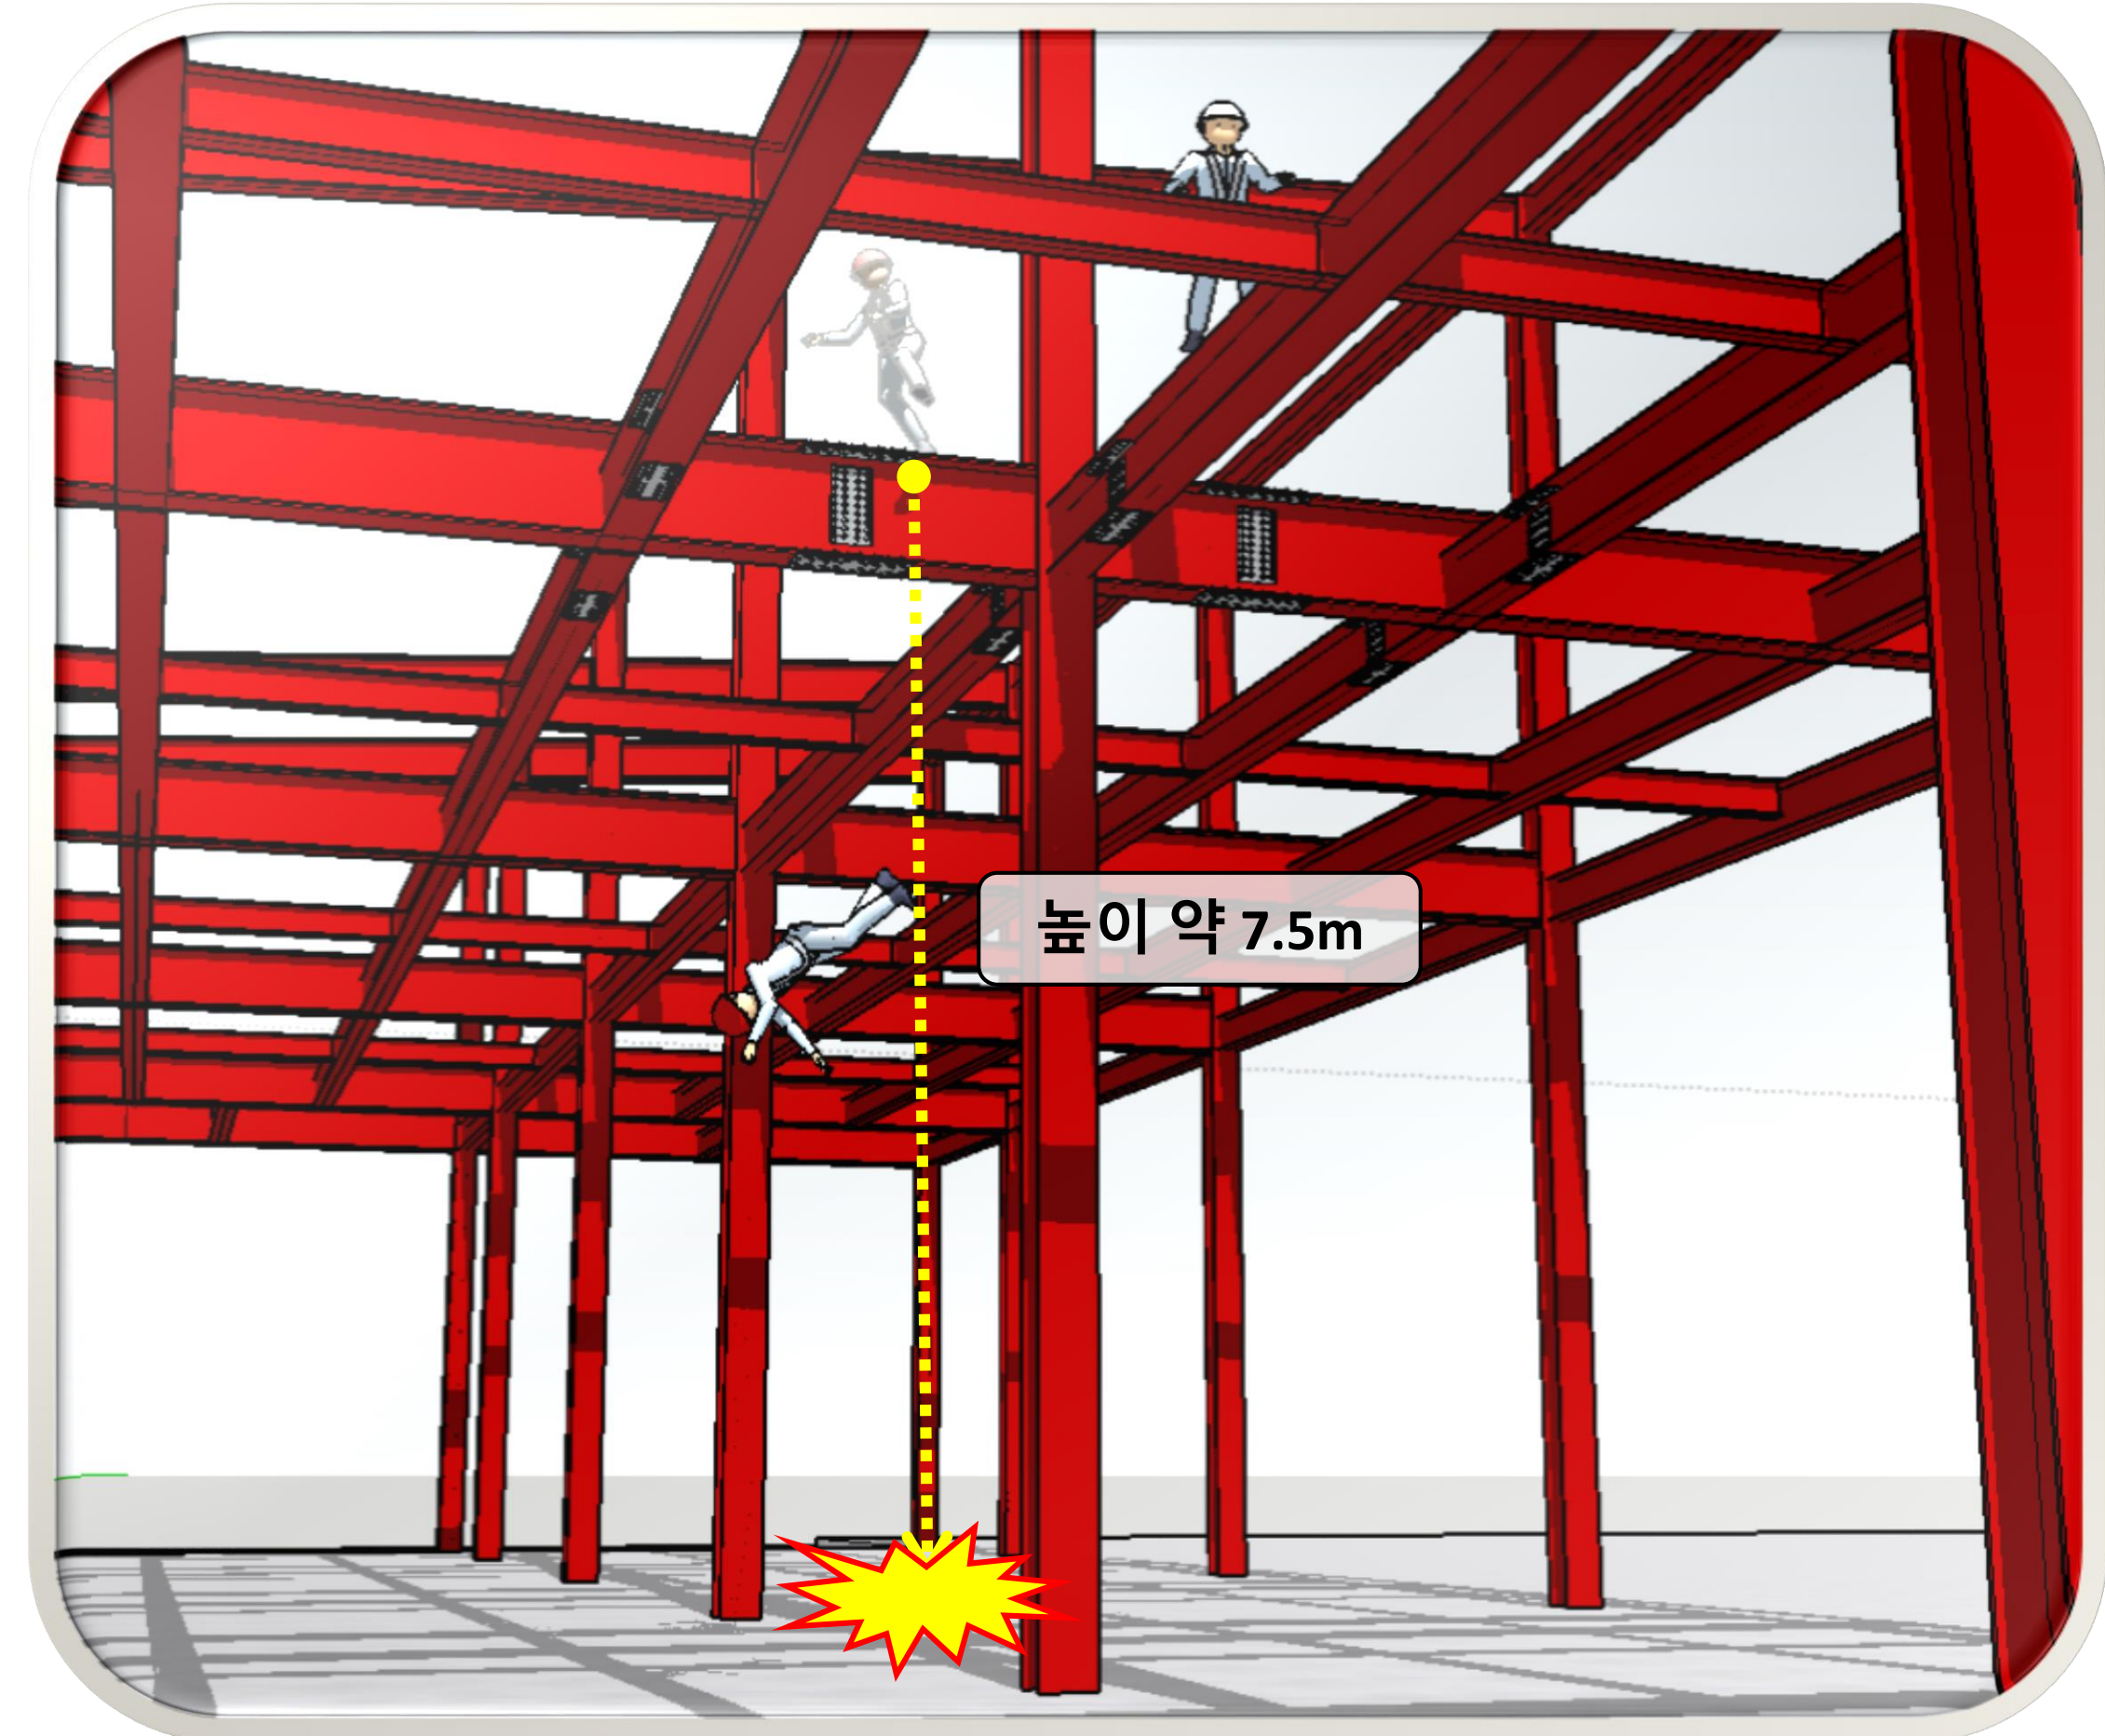
### ▶ 추락방지조치 미실시

- (작업발판·추락방호망 미 설치) 철골 보 상부에서 이동·작업 및 추락방호망 미 설치
- (안전대 부착설비 미 설치) 높이 7.5 m의 철골 보 상부는 추락할 위험이 있는 장소임에도 불구하고 안전대 부착설비 미 설치

- 근로자가 추락할 위험이 있는 장소에는 비계, 고소작업대 등을 사용한 작업발판을 설치해야 하며, 작업발판 설치가 어려울 경우 안전기준에 적합한 추락방호망 설치
- 추락방호망의 설치가 곤란한 경우 근로자에게 안전대를 착용시키고, 안전대를 걸어 사용할 수 있는 안전대 부착설비 설치
