건설용 리프트 해체 중 추락

재해개요

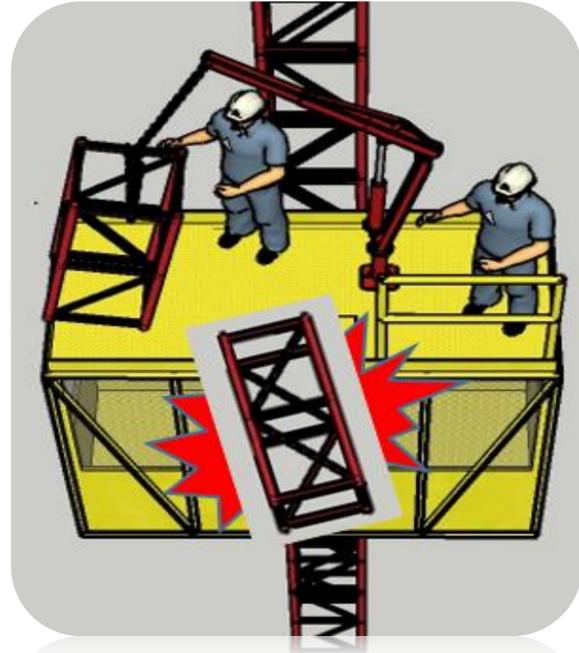
2023. 05. 00.(월) 08:30경 부산시 소재 광안동
 업무시설 신축현장에서 건설용 리프트
 해체 작업 중, 마스트를 운반구 위에 싣고
 내려오던 중 약 15층 높이에서 마스트가
 낙하되면서 지상에서 현장 내부로
 이동 중이던 협력업체 근로자를 강타하여
 근로자가 사망함

- (출입금지구역 미설정) 해체된 마스트를 운반구 위에 적재 시 고정조치를 하지 않았고, 낙하물이 떨어지거나 날아올 위험이 있는 작업구역 주위에 출입금지구역을 설정하지 않음
- (작업지휘자 미배치) 리프트 해체 시 작업방법, 근로자 배치 등을 결정하고 이행하기 위한 작업지휘자를 선임하지 않았고 해체 작업자외 출입을 금지시키지 않음
- (안전모 미착용) 물체가 떨어지거나 날아올 위험이 있는 장소에서 안전모 미착용

- 와이어로프, 체인 등으로 마스트를 묶어 고정하거나 마스트를 1개씩 적재하여 낙하방지
- 낙하물이 떨어지거나 날아올 위험이 있는 해체 작업구역에는 출입금지구역의 설정 등 안전조치 실시

- 리프트 해체작업 시 작업방법, 근로자 배치 등을 결정하고 이행하도록 작업지휘자를 선임
- 작업구역에는 해체 작업자외 출입을 금지시키고 해당 장소에 출입금지 표지를 설치

- 작업 또는 업무수행을 목적으로 낙하물이 떨어지거나 날아올 위험이 있는 작업구역에 진입 시에는 안전모 지급하고 착용하도록 관리

- 작업공종별 유해위험요인을 파악하고 위험성을 낮추기 위한 적절한 조치를 마련 후 해당 작업자에게 준수하거나 주의토록 하는 등 위험성평가를 실시하고 지속적으로 Feed back 실시
