철강산업 중대재해 사례집

Steel industry,
major disaster casebook

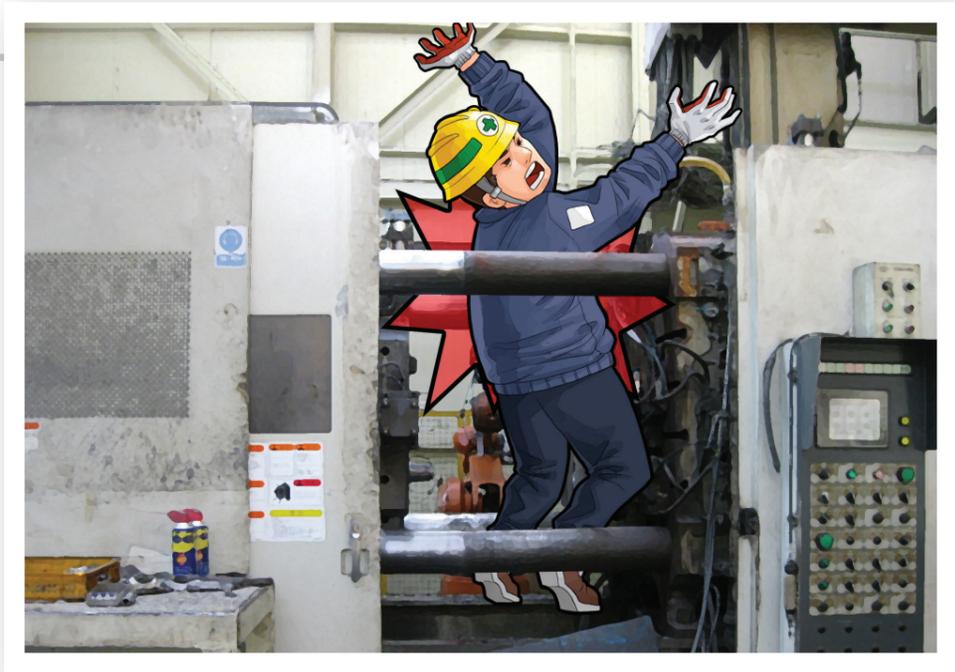
- 다이캐스팅기의 방호장치인 게이트가드의 연동구조가 작동되지 않아 게이트가드(안전문)가 열린 상태로 기계가 작동되고 있었으며 금형은 약 세로 70cm, 가로 70cm의 크기로서 한쪽 금형은 고정이며 다른 한쪽 금형은 유압에 의해 전진 및 후진을 하는 형태로서, 금형이 개방되어 있는 경우 금형과 금형사이의 거리는 약 750mm(스트로크)로 근로자의 신체 일부가 쉽게 금형사이로 들어갈 수 있는 상태임

- 재해자가 조작반 모니터에 기계 작동 에러 메시지 알람을 확인하고 다이캐스팅기의 정상 운전에 문제가 발생하자 재해자가 다이캐스팅기 점검을 위해 전원을 차단하지 않은 상태에서 다이캐스팅기 내부 금형사이의 타이바를 밟고 금형상부에 설치된 센서 등(리미트스위치등) 점검, 수리작업 중 센서가 작동하여 다이캐스팅기계의 이동형 금형이 고정금형방향으로 작동되면서 금형사이에서 점검하던 재해자가 금형사이에 협착 됨

- 다이캐스팅기계에 근로자의 신체 일부가 말려들어가지 않도록 게이트가드를 설치하고, 게이트가드(안전문)는 게이트 가드를 닫지 아니면 기계가 작동하지 않도록(게이트가드가 열려있으면 기계가 작동하지 않도록) 연동장치를 설치하여야 함

- 협착의 가능성이 있는 설비의 정비, 검사, 수리 등의 작업을 할 경우에는 설비의 운전(전원)을 정지(차단)하고 전원Key스위치의 Key를 빼고 안전하게 작업을 실시하여야 함

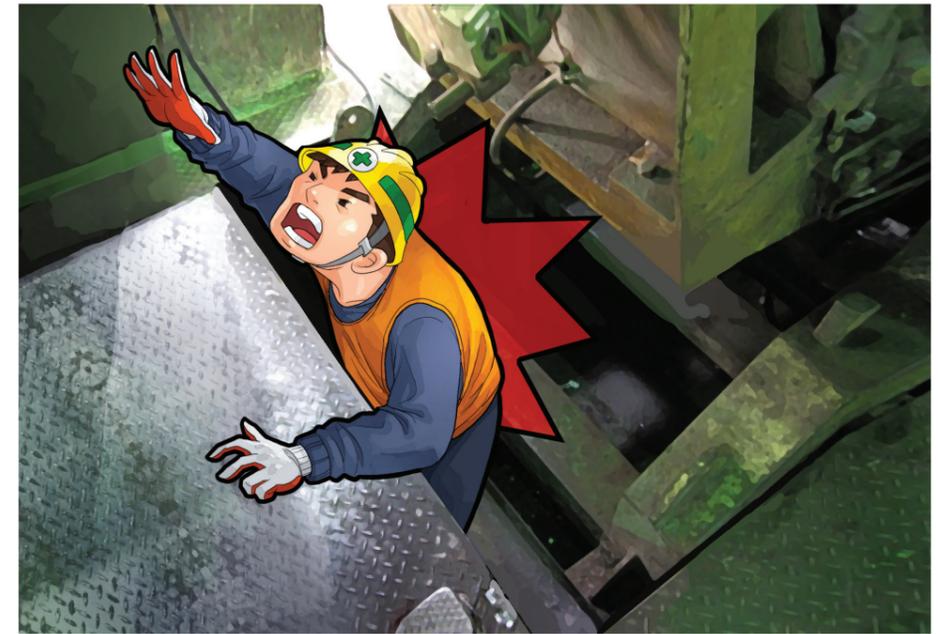
- 중력주조기의 운전을 정지하지 않고 자동운전 상태인 중력주조기 하부 피트 내부로 들어가 피트바닥에 떨어져 응고된 용탕스크랩 청소작업 실시
- 근로자를 신규 채용하는 경우, 정리정돈 및 청소에 관한 사항 및 기계·기구의 위험성과 작업의 순서 등에 대하여 8시간 이상 채용시 안전보건에 관한 교육을 실시하도록 되어 있으나 교육을 실시하지 않음

- 공작기계·수송기계·건설기계 등의 정비·청소·급유·검사·수리·교체 또는 조정작업 또는 그 밖에 이와 유사한 작업을 할 때에는 해당기계의 운전을 정지하여야 함
- ※ 덮개가 설치되어 있는 등 기계의 구조상 근로자가 위험해질 우려가 없는 경우는 제외
- 신규채용근로자에 대하여 정리정돈 및 청소에 관한 사항 및 기계·기구의 위험성과 작업의 순서 등에 대하여 8시간 이상 채용시 안전보건에 관한 교육을 실시

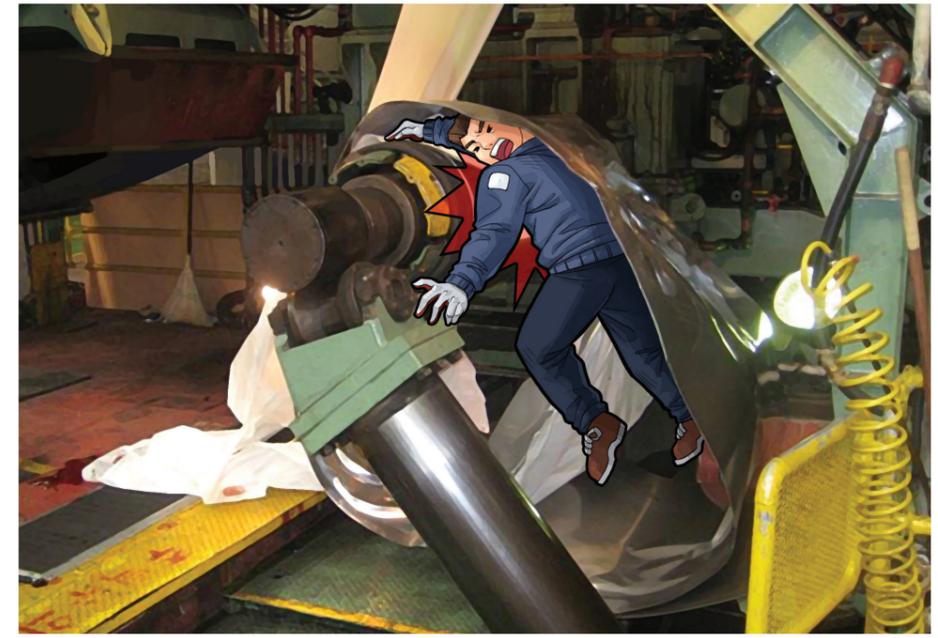
- Tension Reel의 동력차단장치가 재해자가 작업중인 지점에는 설치되지 않고 조작장치에 설치되어 있어 간지 삽입작업 중 협착으로 인한 재해가 발생하였음

- Tension Reel 등 동력으로 작동되는 기계에는 근로자가 작업위치를 이동하지 않고 조작할 수 있는 곳에 동력차단장치를 설치하여야 함
- 간지삽입 작업 위치에 압력감지센서를 설치하고 출입문 연동장치를 설치하여 근로자가 위험구역 내부에서 간지부착 등의 작업 수행시에는 Tension Reel 등 기계의 운전이 정지되도록 하여야 함(권장사항)

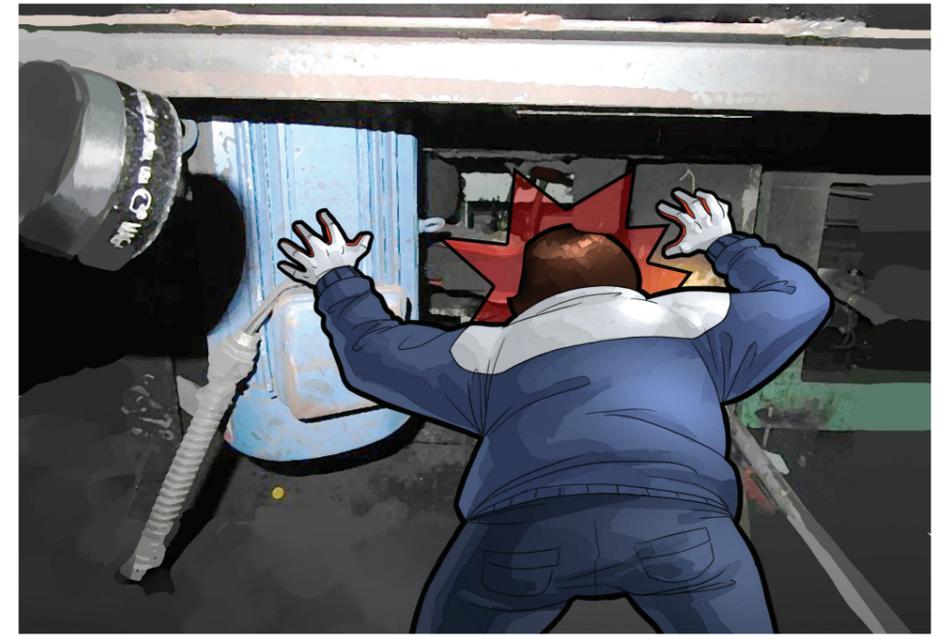
- 자동조형기와 같은 공작기계의 정비, 청소, 급유, 검사, 수리, 교체 등의 작업을 할 때 해당 기계의 운전을 정지하여야 하나, 자동조형기를 미정지한 상태에서 교체한 실린더의 정상작동 유무를 확인하기 위해 조형기 하부에 들어갔다가 회전용 실린더 브라켓과 조형기 프레임 사이에 끼임
- 조형기 하부는 동작되는 실린더 등에 의해 끼일 위험이 있음에도 불구하고 안전모를 미착용한 상태에서 작업을 수행하였음

- 자동조형기와 같은 공작기계의 정비, 청소, 급유, 검사, 수리, 교체 또는 이와 유사한 작업을 할 때 근로자가 위험해질 우려가 있으면 해당 기계의 운전을 정지하여야 함
- 또한, 작업하는 과정에서 적절하지 아니한 작업방법으로 인하여 기계가 가동될 우려가 있는 경우 작업지휘자를 배치하는 등 필요한 조치를 하여야 함
- 협착 등의 위험이 있는 작업장에서는 안전모 등의 보호구를 지급하고 착용하도록 하여야 함

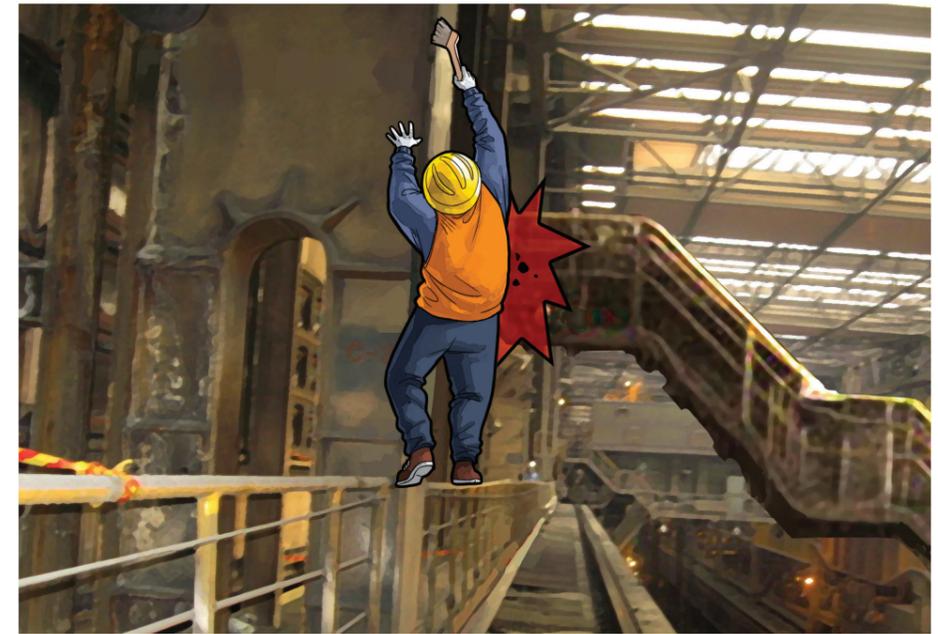
- 크레인과 점검통로 기둥의 간섭부분(접촉부분)을 찾기 위해 안전난간대 위에 올라서서 한 손으로 기둥을 잡고 다른 한 손으로 점검통로 기둥의 높은 곳에 그리스(Grease)를 칠하던 피재자가 후방에서 주행하는 크레인(4번 용강, 480/60톤)의 승강사다리와 점검통로 기둥 사이(간격 : 9cm)에 협착되어 사망함

- 같은 주행로상에 병렬로 설치된 크레인의 수리·조정 및 점검 등의 작업을 하는 경우, 주행크레인이 근로자와 접촉할 위험을 방지하기 위하여 감시인을 두고 스톱퍼를 설치하는 등 위험방지조치를 하여야 함
- 통로 또는 주행궤도상에서 정비·보수·점검 등의 작업을 하는 경우 그 작업에 종사하는 근로자가 주행하는 크레인에 접촉될 우려가 없도록 크레인의 운전을 정지시키는 등 필요한 안전조치를 하여야 함

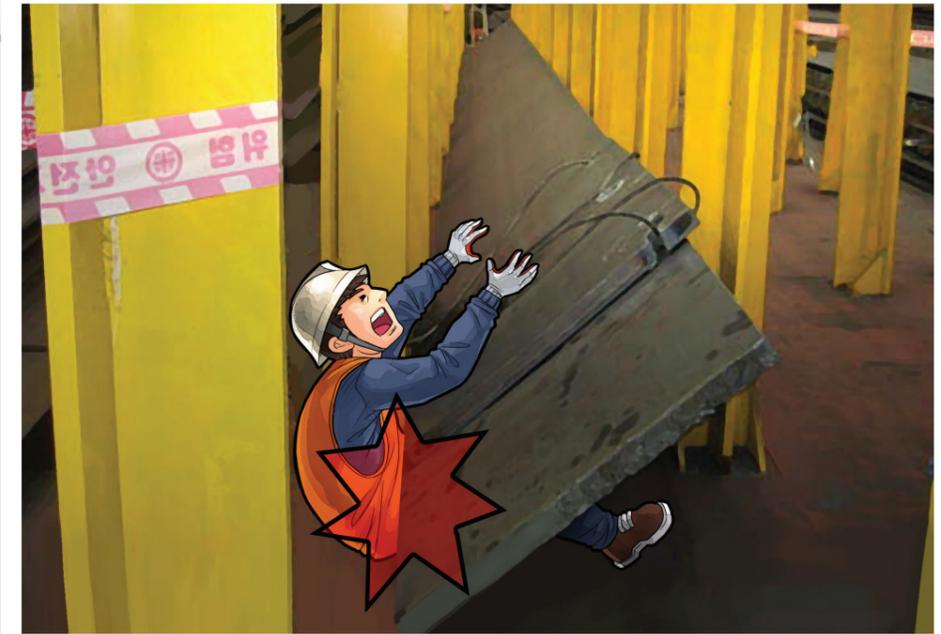
- 세로로 절단된 2장의 후판을 한 번에 마그네트 크레인으로 흡착하여 2열로 되어있는 후판 하면 검사대에 올려놓을 때 후판의 한 쪽이 검사대에 안정되게 적치되지 못하고 한 쪽 부분이 검사대 위에 살짝 걸쳐져 있다가 재해자가 후판 하면을 검사하기 위해 후판 하부로 들어가는 순간 진동 등으로 인하여 후판이 낙하한 것으로 추정됨

- ※ 세로로 절단된 2장의 후판을 한 번에 마그네트 크레인에 흡착하여 검사대에 올릴 경우 크레인 운전자는 마그네트에 흡착된 후판 때문에 검사대의 가운데 지지대 부분을 볼 수가 없어서 후판이 검사대에 잘 올려 졌는지 여부를 확인하기 어려워 신호수의 신호에만 의존함

- 폭이 좁은 후판 하면 시 적치불량 또는 진동 등으로 인한 후판의 낙하위험이 없도록 검사대와 검사대 사이에 가로 거치대를 설치하는 등 낙하방지조치를 하여야 함
- 통로 또는 주행궤도상에서 정비·보수·점검 등의 작업을 하는 경우 그 작업에 종사하는 근로자가 주행하는 크레인에 접촉될 우려가 없도록 크레인의 운전을 정지시키는 등 필요한 안전조치를 하여야 함

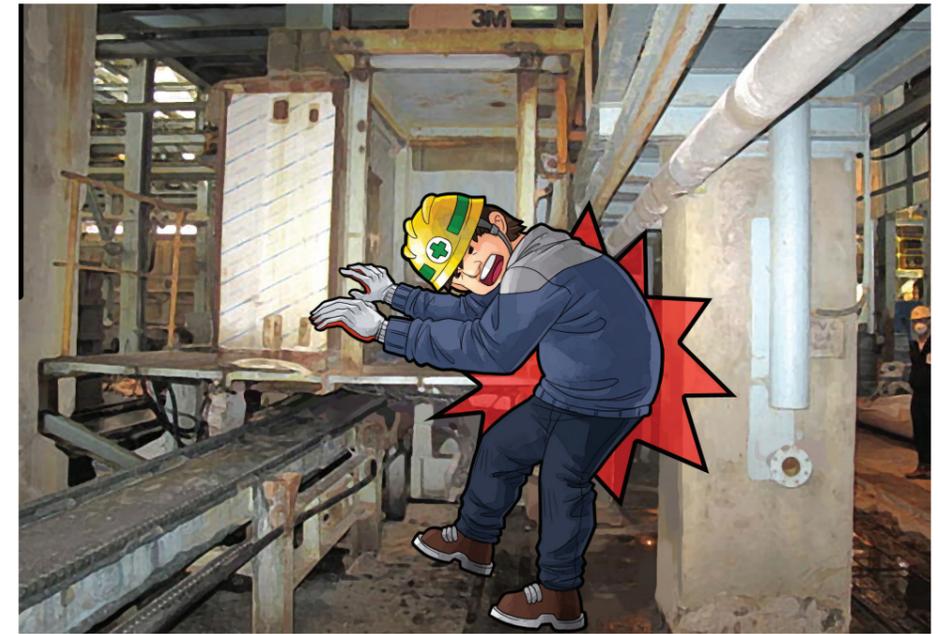
● (추정1)피재자는 고임 작업중 조작상황이 발생하여 쿨러박스 너머 조작부의 조작(좌·우·정지)을 위해 기둥과 쿨러박스 사이 협소한 공간으로 재빨리 몸을 통과하여 조치를 하려했던 것으로 추정됨

● (추정2)피재자는 주변시야에 대한 공간 및 위치가 확보되지 않은 상태에서 구동부 레일 접촉부분을 응시하며 박리기계와 평행하게 이동하다 기둥과 쿨러박스의 협소한 공간을 미처 보지 못하고 기둥과 박리기 사이에 끼인 것으로 추정됨

● 건설물과 설비와의 사이에 통로를 설치하는 경우 그 폭을 0.6미터 이상, 그 통로 중 건설물의 기둥에 접촉하는 부분에 대해서는 0.4미터 이상으로 설치하여야 하며 해당 설비와 기둥사이에 틈새간격으로 끼임점이 형성된다면 틈 간격을 판넬 및 구조물로 방책을 설치하는 등 근로자의 출입을 제한하여야 함

● 작업중인 근로자의 신체의 일부가 말려드는 등 근로자가 위험해질 우려가 있는 경우 및 비상시에는 즉시 구동장치등의 운전을 정지시킬 수 있는 비상정지장치를 설치해야 함

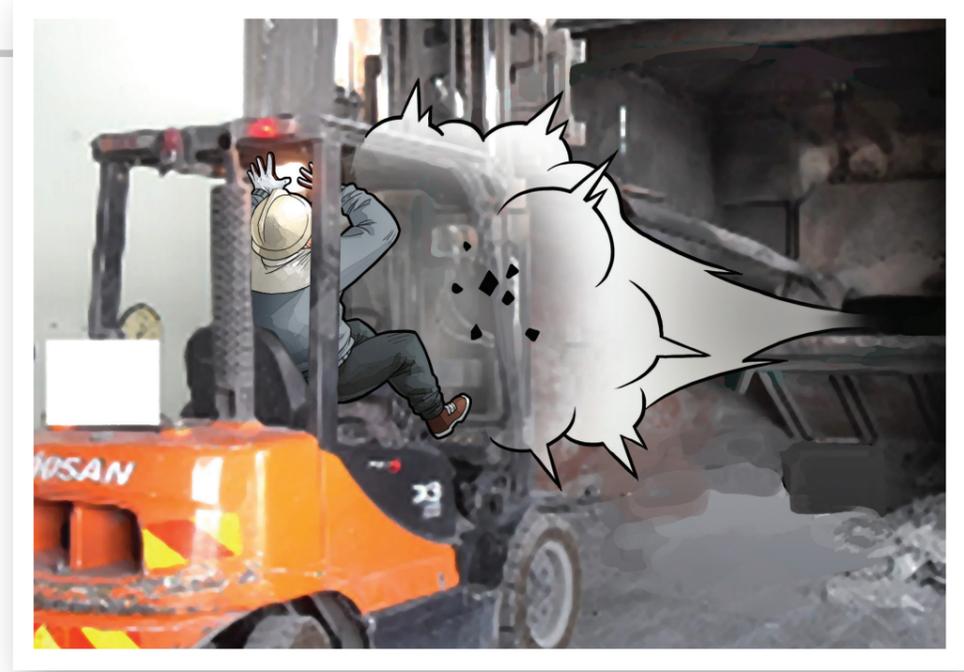
- 용해로에 원료 투입작업시 옥외에서 보관되어 있어 빗물에 의해 젖은 폐알루미늄 원료(비지)를 건조하거나 물기 등을 확인하지 않고 투입하여 수증기 폭발이 발생함
- 용해로(고열) 작업자는 폭발 등에 의한 화상 등을 방지하기 위하여 방열복 및 방열장갑, 안면보호구 등의 적절한 보호구를 착용하여야 하나 미착용상태로 작업을 실시함

- 금속의 용해로에 원료를 넣는 작업을 수행하는 경우에는 수증기 등의 폭발을 방지하기 위하여 원료에 물·위험물 및 밀폐된 용기 등이 들어있지 않음을 확인한 후에 작업을 실시하여야 함
- 용해로 등의 고열물을 취급하는 작업을 수행하는 작업자는 방열복 등 고열작업에 적합한 보호구를 착용하고 작업을 실시하여야 함

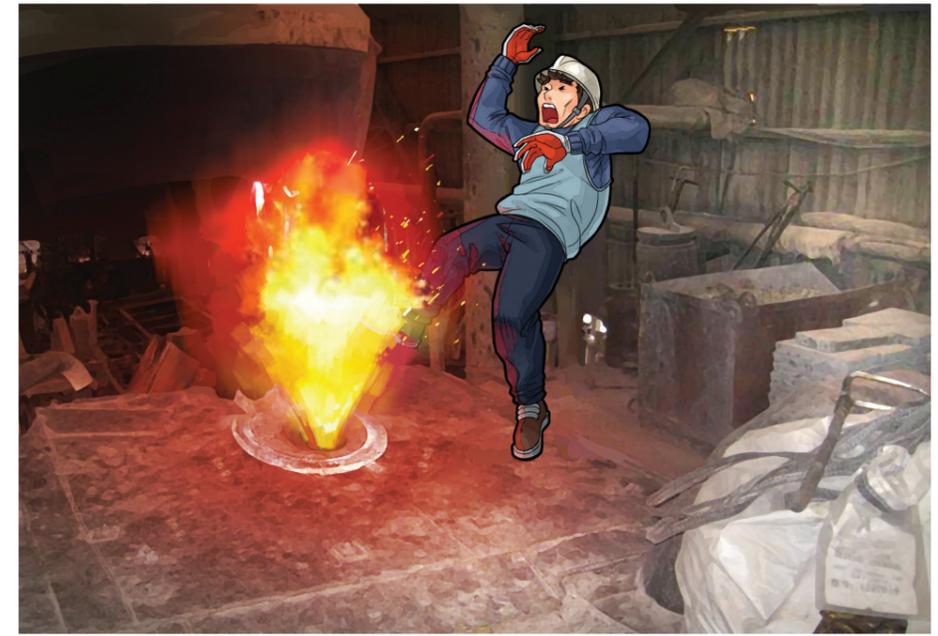
- 사고발생일 최저 기온이 3.3°C로서 사고 전·후 일 최저 기온보다 낮고, 박무가 발생하였던 것으로 볼 때 [2013.2.27 창원지역 기상청 자료 참조]
 - 공장 출입구 주변에 보관되어 낮은 온도 상태의 아연괴 표면에 대기중의 수증기가 응축(결로현상)되어 습기를 머금은 상태에서 아연괴가 전기로 내부의 용탕으로 투입되었으며 이 순간 수증기 폭발에 의하여 용탕이 비산
 - ※ 박무(Mist) : 무수히 많은 미세한 물방울이나 습한 흡습성 알갱이가 대기 중에 떠 있어서 먼 곳의 물체가 흐려 보이는 현상
 - ※ 수증기폭발 : 고온의 금속용융물(용탕)이 다른 쪽 액체(아연괴 표면의 수분 또는 아연괴 용융액)의 끓는점 이상의 온도에 있을 때 이 2개의 액체가 접촉하면 과도한 온도차에 의해 급속한 열 이동으로 액체가 폭발적으로 증발하는 현상으로 액체상태에서 기체상태로의 급격한 상태 변화에 따른 폭발현상을 말함

- 전기로 등 다량의 고열물을 취급하는 작업을 하는 장소에서 화상 등으로 인한 위험을 예방하기 위해서는 방열복 등을 지급하고 착용토록 해야 함
- 전기로 등 다량의 고열물을 취급하는 작업을 하는 장소에 대하여 해당 고열물의 비산 및 유출 등으로 인한 화상이나 그 밖의 위험을 방지하기 위하여 아연괴 등 원료 예열장치와 투입장치(전기로 입구 근접제한)를 설치하는 등 적절한 조치를 하여야 함

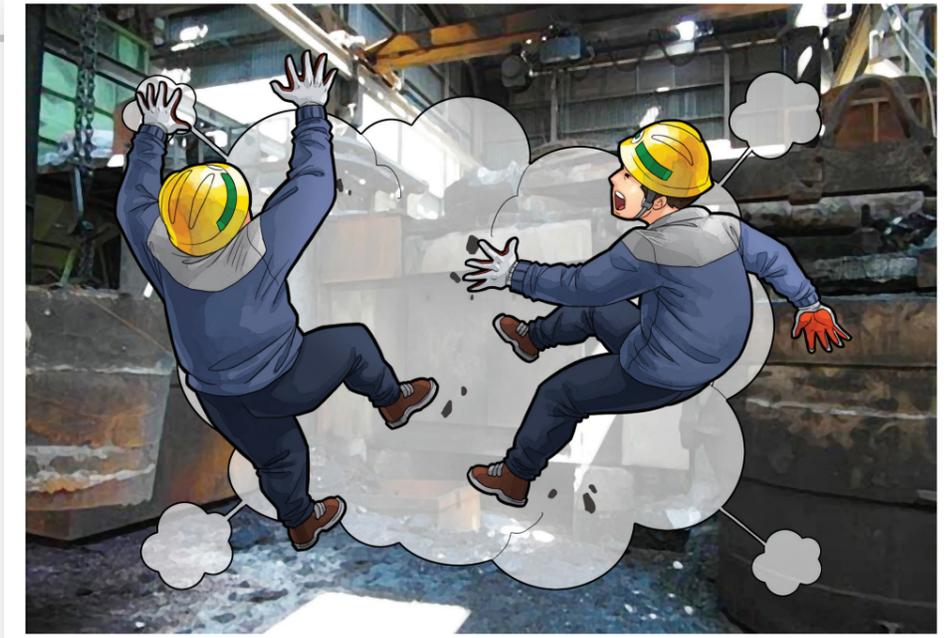
● 다량의 철재 용융물의 일시 투입으로 인해 용융물 상부에 브리징(Bridging)이 형성되어 용탕 상부의 슬래그 층이 원활하게 제거되지 않은 상태에서 용탕에서 발생된 가스(CO 또는 CO₂ 등) 등이 분출되지 못하고 압축된 상태로 존재하여 용해로가 정상온도범위를 벗어나 과열되면서 1차 분출되고, 파손된 축로재, 동코일까지 열이 전달되어 동코일의 파열로 동코일내 냉각수가 용해로 내부로 누출되어 냉각수의 급격한 팽창으로 용탕이 재차 피재자에게 분출·비산되어 전신에 화상을 입고 사망(부상)한 재해로 추정됨

● 브리징 현상의 주된 요인인 과다 투입을 방지하기 위하여 용해로 내에 철재장입물 투입작업시 일시에 투입하지 말고 고철 등의 용융상태를 보면서 조금씩 투입하여야함(필요시 작업지침에 반영하여 추가 장입량 제한)

● 용융고열물의 비산 등으로 인한 화상재해 발생위험이 내재되어 있기 때문에 용해작업 시에는 반드시 규정된 방열복, 보안면, 안전장갑 등 개인보호구를 착용한 후 용해작업을 실시하여야 함

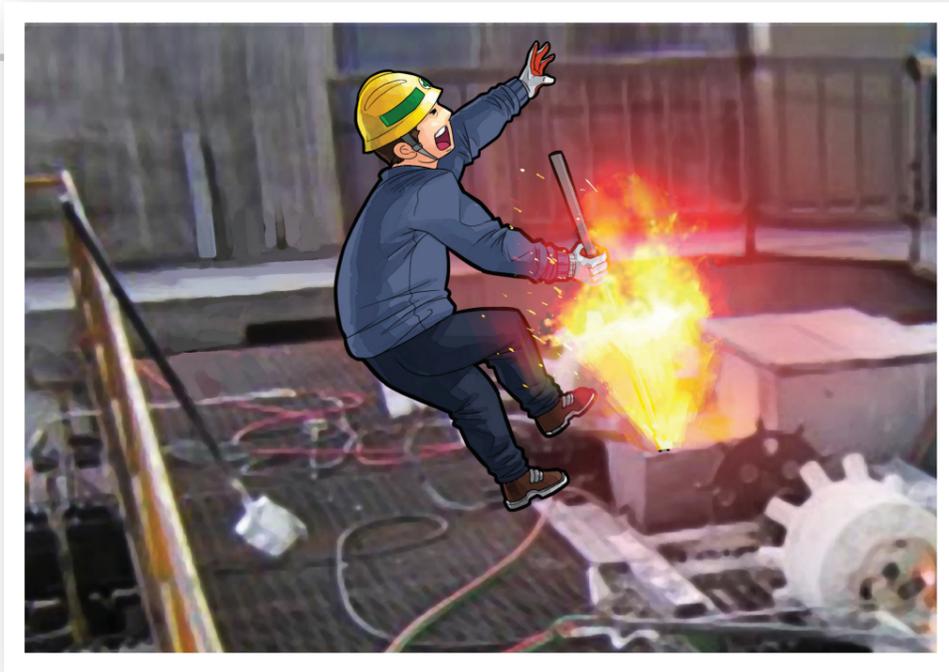
● 치구를 전용으로 보관하는 장소가 마련되어 있지 않고 평소 연속주조기 근처 바닥에 눕혀놓고 사용하고 있으며, 미상의 수분이 잔류한 치구를 고온에 용탕에 투입함으로써 수증기 폭발이 발생하였을 가능성이 있음

- 용융고열물을 취급하는 설비에 물이 고이거나 습윤상태에 있지 않음을 확인하여야 하며, 용탕 제거용 치구 사용 전 충분히 예열하여 수분을 완전히 제거한 후 사용하여야 함
- 용융고열물을 취급하는 작업을 하는 장소에 대하여 해당 고열물의 비산 및 유출 등으로 인한 화상이나 그 밖의 위험을 방지하기 위하여 근로자에게 방열복, 보안면, 방열장갑 등을 착용토록 하여야 함

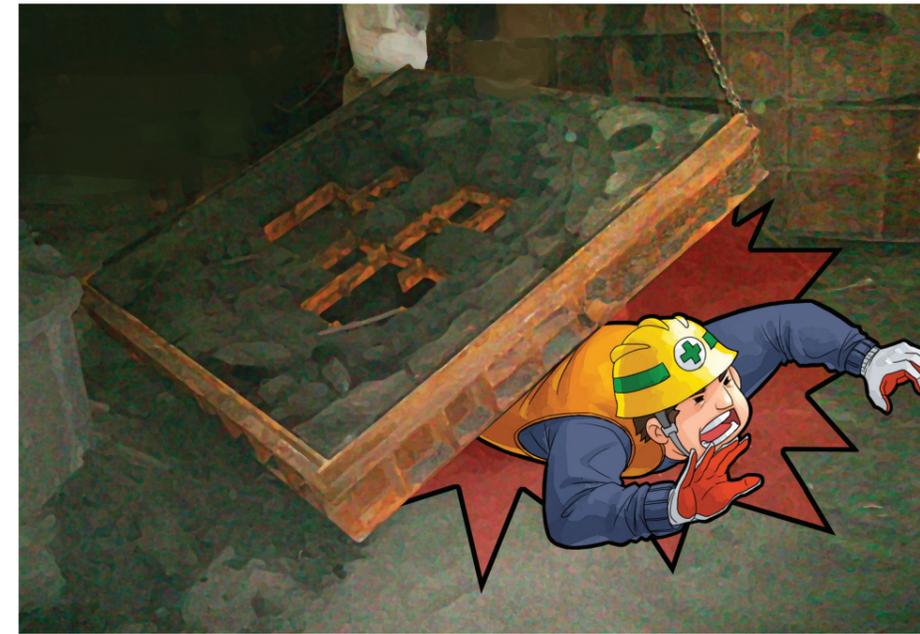
- 넘어질 우려가 있는 형상의 주형을 근로자가 통행이 가능한 공간에 세워둠으로써 세워진 주형 부근을 이동하는 근로자에게 넘어짐
- 중량물을 취급하는 작업에 대하여 해당 작업, 작업장의 지형·지반 및 지층 상태 등에 대한 사전조사를 하고, 조사결과를 고려하여 추락위험, 낙하위험, 전도위험, 협착위험, 붕괴위험을 예방할 수 있는 안전대책을 포함한 작업계획서를 작성하여야 하나 작업계획서를 미작성
- 중량물 취급 작업시 작업지휘자에 의한 작업지휘 미실시

- 사업주는 주물, 주형 등이 넘어지지 않도록 견고하게 고정하거나 수평으로 내려놓아 전도를 방지하여야 함
- 사업주는 근로자의 위험을 방지하기 위하여 중량물을 취급하는 작업에 대하여 해당 작업, 작업장의 지형·지반 및 지층 상태 등에 대한 사전조사를 하고 그 결과를 기록·보존하여야 하며, 조사결과를 고려하여 추락위험, 낙하위험, 전도위험, 협착위험, 붕괴위험을 예방할 수 있는 안전대책을 포함한 작업계획서를 작성하고, 작성한 작업계획서의 내용을 해당 근로자에게 주지시켜야 함
- 사업주는 중량물을 취급하는 작업은 작업지휘자를 지정하고 작업계획서에 따라 작업을 지휘하여야 함

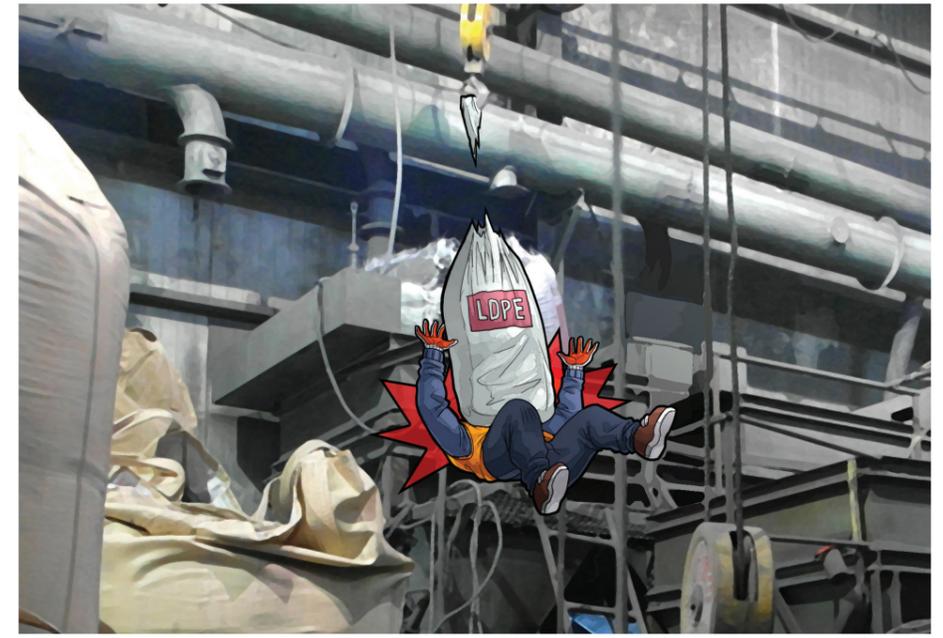
- 피재자 이상광은 재해가 발생된 선별기 호퍼에 톤백 1개를 투입하고 2번째 톤백(약 1,000kg)을 투입하기 위하여 준비하는 과정에서 호이스트에 매달린 톤백 하부로 접근하여 톤백의 바닥면 절개작업을 실시하던 과정에서 톤백 상부의 취약부(훼손된 부분)에 하중이 집중되어 찢어지면서 낙하하여 절개작업을 하던 피재자를 덮쳐 톤백과 호퍼 상부 투입부 사이에 피재자의 흉부가 협착되어 사망함
- 재해발생 톤백은 재활용 납품업체가 알루미늄 제련업체 등으로부터 광재를 수거하여 톤백 마대에 담아 입고하였고, 사고당시 톤백걸이 로프(4줄걸이)는 호이스트 후에 매달려 있는 상태였으며 톤백 용량 500kg을 초과하여 약 1,000kg의 광재를 담아 계속적으로 사용한바 톤백마대 노후로 톤백 상부가 찢어진 것으로 추정됨

- 호이스트 등을 이용하여 중량물을 취급하는 경우 중량물이 담긴 톤백(로프포함) 등의 이상유무를 사전에 점검하고 추락·낙하·전도·협착·붕괴의 위험을 예방할 수 있는 안전대책을 포함한 작업계획서를 작성하고, 그 내용을 해당 근로자에게 알리고 계획에 따라 작업을 하여야 함
- 매단 물체하부에 신체의 일부가 접근되지 않도록 이격 가능한 수공구 등을 활용하는 등의 조치를 하여야 함
- 매단 물체하부, 설비 상부작업 등 물체가 떨어지거나 날아올 위험 또는 근로자가 추락할 위험이 있는 작업을 수행할 경우 안전모를 착용하고 작업하여야 함

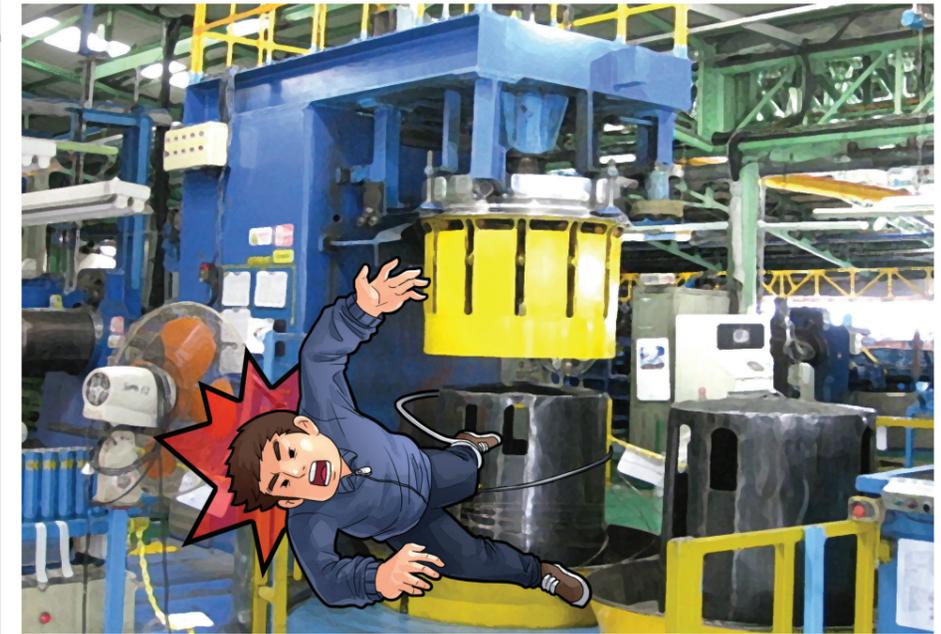
- 감김통에 의하여 근로자가 위험해질 우려가 있는 부위에 방호가드를 설치하였으나, 그 기능을 해제한 상태로 작업을 실시함
- 공작기계·수송기계·건설기계 등의 정비·청소·급유·검사·수리·교체 또는 조정 작업 또는 그 밖에 유사한 작업을 할 때에 근로자가 위험해질 우려가 있으면 해당 기계의 운전을 정지하여야 하나, 설비 가동중에 조정작업을 실시함

- 종이·천·비닐 및 와이어로프 등의 감김통에 의하여 근로자가 위험해질 우려가 있는 부위에 방호가드를 설치한 경우에는 그 기능을 항상 유효한 상태로 하여 작업을 실시하여야함
- 공작기계·수송기계·건설기계 등의 정비·청소·급유·검사·수리·교체 또는 조정 작업 또는 그 밖에 유사한 작업을 할 때에 근로자가 위험해질 우려가 있으면 해당 기계의 운전을 정지하여야 함

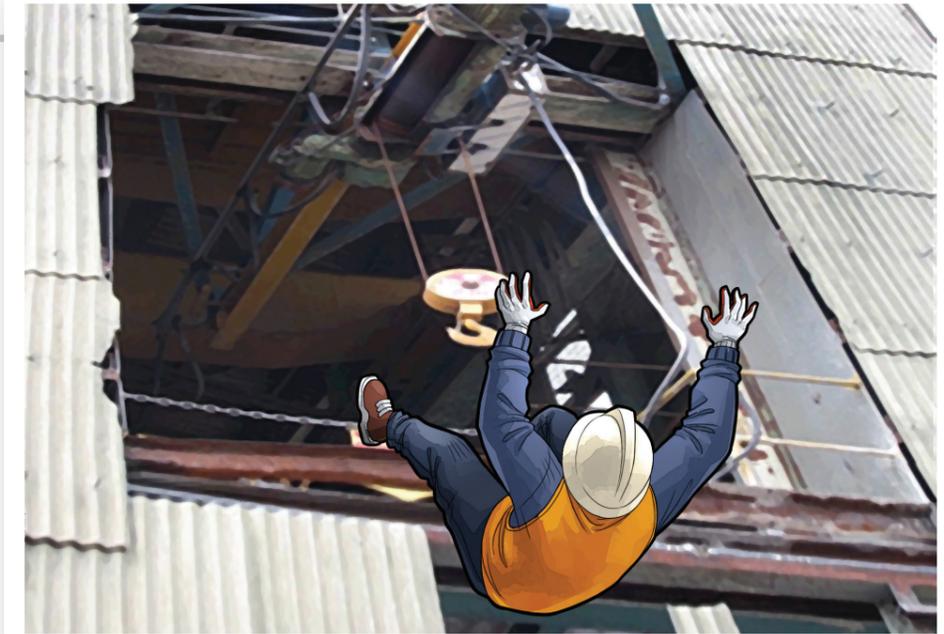
- 호이스트를 사용하여 자재 반입(반출) 작업 시에 안전구역 내부에서만 작업을 하는 경우는 추락위험이 없으나, 체인부에서 작업 시에는 체인의 체결력 저하, 풀림, 해체 등으로 안전난간대의 기능이 상실되어 추락위험이 발생하게 되므로 안전대를 지급하여 착용하는 방법 등을 조치하여야하나 미 실시 함
- 호이스트 사용 작업이 없는 개구부는 벽면의 여닫이 문을 사용하여 개구부를 완벽하게 밀폐 할 수 있으나 사고 당시에는 문이 개방되어 개구부가 발생하고, 체인이 해체되는 상태로 관리되었음

- 난간 등을 설치하는 것이 매우 곤란하거나 작업의 필요상 임시로 난간 등을 해체하여야 하는 경우 적절한 안전방망을 설치하거나 안전방망을 설치하기 곤란한 경우에는 근로자에게 안전대를 착용하도록 하는 등 추락할 위험을 방지하기 위하여 필요한 조치를 실시

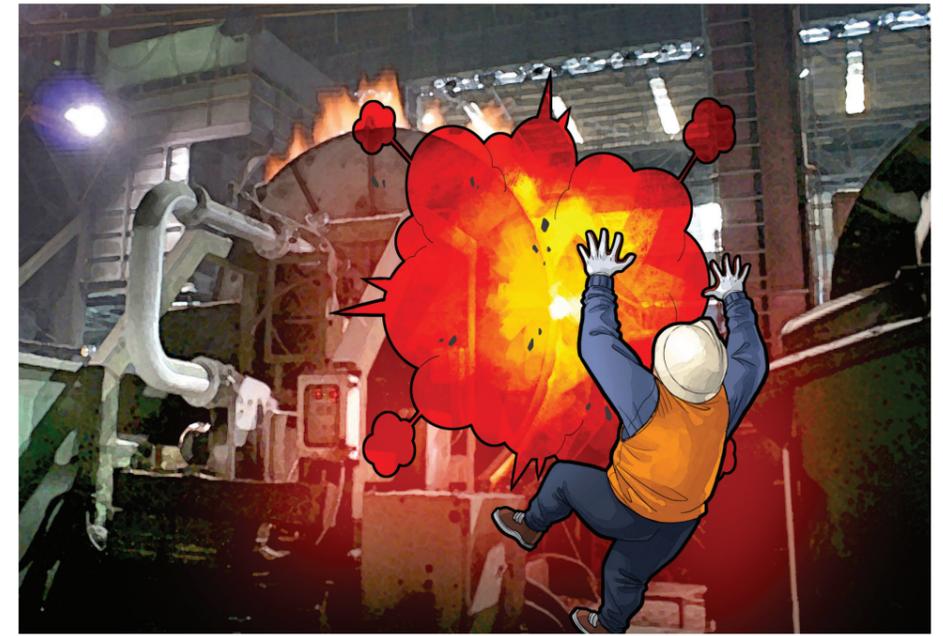
1) 가연성 물질 : 배관에서 누출된 천연가스

- (추정 1) 파이렛버너에 설치된 불꽃감지기의 오작동으로 파이렛버너에서 착화된 것으로 감지하는 경우에는 순차적으로 파이렛버너 및 주버너로 연결된 천연가스/산소/압축공기 배관의 밸브가 개방되어 래들 내부로 천연가스가 유입될 가능성이 있음
- (추정 2) 불꽃감지기는 정상적으로 작동되었으나 파이렛버너에 연결된 천연가스 배관의 차단밸브 조작계통의 이상으로 차단밸브가 정상적으로 작동되지 않아 열린상태를 유지하는 경우에는 천연가스가 래들 내부로 지속적으로 유입됨(래들 가열대 3호기는 자동점화버튼 조작 후 정상착화여부를 확인하지 않았으며, 폭발 발생시까지 약 10분 이상의 시간이 소요되어 소량이지만 지속적으로 파이렛 버너를 통해 래들 내부로 유출된 천연가스가 폭발범위를 형성하였을 가능성이 있음)

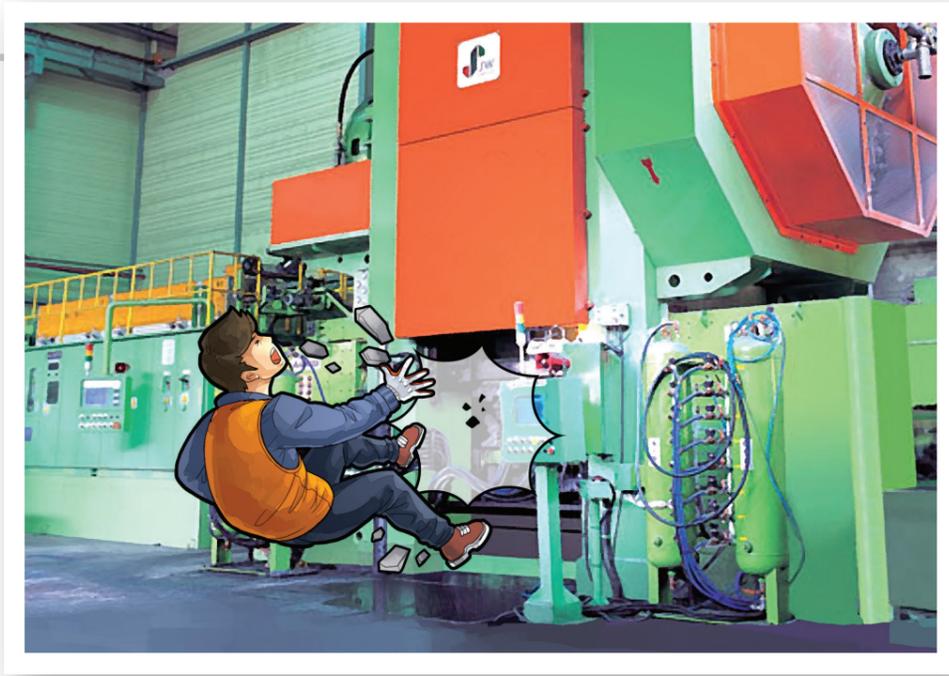
- 상부 금형을 슬라이드에 고정시키기 위해 설치되어 있는 고정 볼트, 브라켓 등이 풀림방지 조치 없이 기울어진 상태로 체결되어 있으며, 곡선인 금형표면에 직선 형태의 브라켓이 결합되어 있어 정확히 힘을 받쳐주지 못한 형태로 고정되어 있어 반복된 고온의 열간 단조 프레스 작업으로 상부금형에 충격을 주어 체결상태가 약해지거나 금형이 외부 충격에 미세하게 움직일 수 있는 불안정한 상태에서 작업을 하던 중 하부 금형 가운데 쪽으로 정확히 소재가 투입되지 않고 한쪽 측면으로 가공물이 놓여진 상태에서 가압되어 하부금형 상부쪽으로 불필요한 가공물이 넘쳐 올라와 상하금형이 일치되지 않는 상태로 닫히면서 상부 금형의 모서리 부분과 하부금형의 모서리부분이 부딪혀 일부분이 파손된 것으로 추정됨

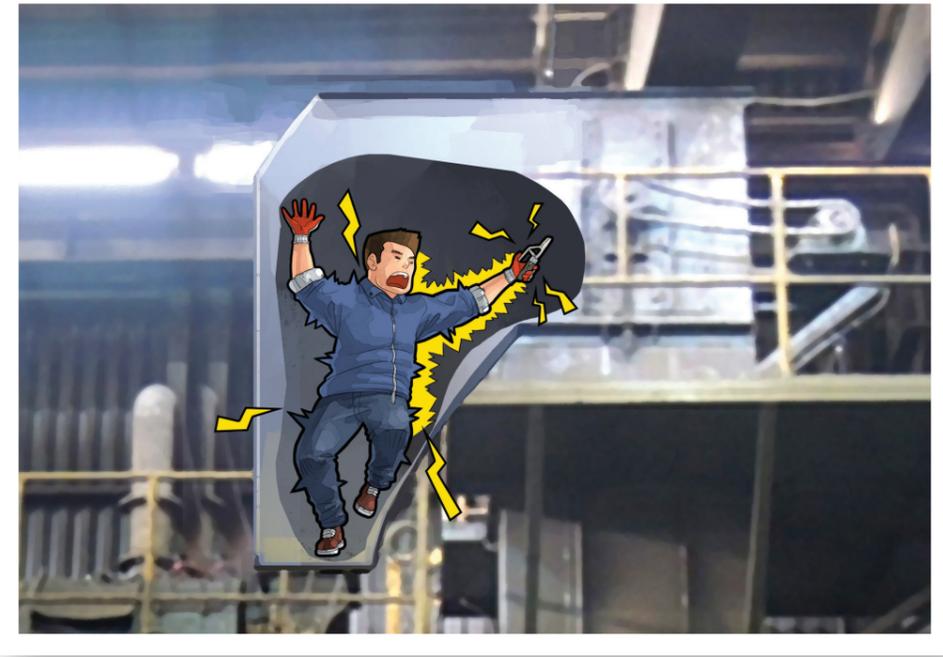
- 도전성이 높은 장소에서 자동전격방지기가 설치되지 않은 교류아크용접기 사용
 - ※ 금속제로 둘러싸인 호퍼내부에서 근로자가 물·땀 등으로 인하여 도전성이 높은 습윤 상태였으나 자동전격방지장치가 설치되지 아니한 교류아크용접기를 사용하여 작업을 실시하였음
- 절연덮개(애자)가 파손된 홀더를 사용하여 용접작업 실시
 - ※ 홀더의 절연덮개(애자)가 파손되어 있어 용접작업 시 신체 일부가 충전부에 접촉할 위험이 있었음
- 작업공간이 충분하지 않고 도전체로 둘러싸인 호퍼 내부에서 용접작업 실시

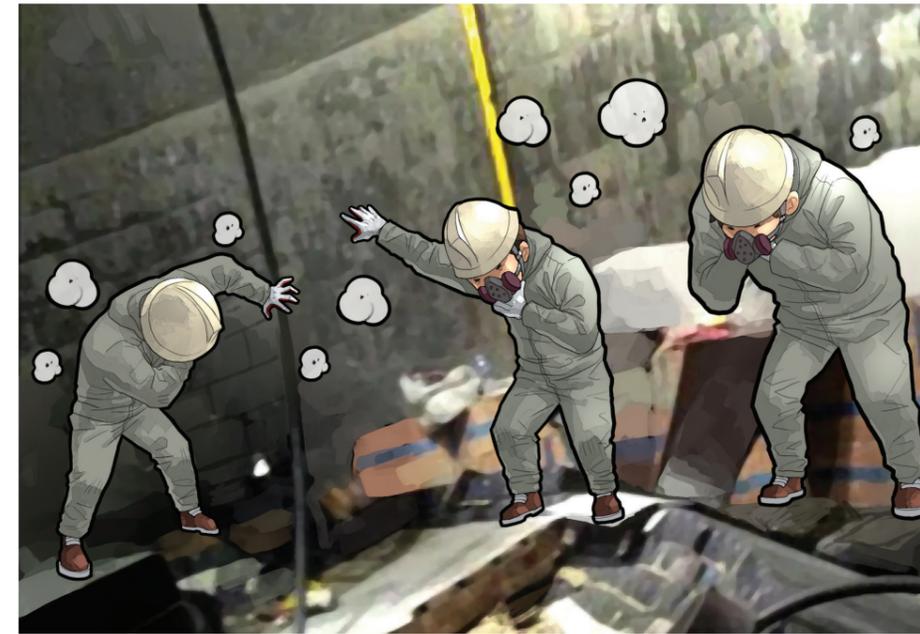
- 메인밸브를 손으로 잠그고 밸브를 열지 못하도록 안전조치를 한 다음에 잠긴 밸브에서 가스누출여부에 대한 확인검사를 하지 않았음
- 아르곤 가스 공급용 배관교체/누설시험 작업과 전로작업이 동시에 수행되지 않도록 작업통제를 하지 않았음
- 작업시작 전 근로자에게 유해·위험작업 정보를 제공하지 않았음
- 밀폐공간인 전로 아래 부분에서의 작업 시작 전 공기 상태가 적정한지를 확인하기 위한 측정 등 '밀폐공간 보건작업 프로그램'을 수립·시행하지 않았음
