# 건설 중대재해 사례와 대책

2017. 9

고용노동부

산업재해예방  
안전보건공단

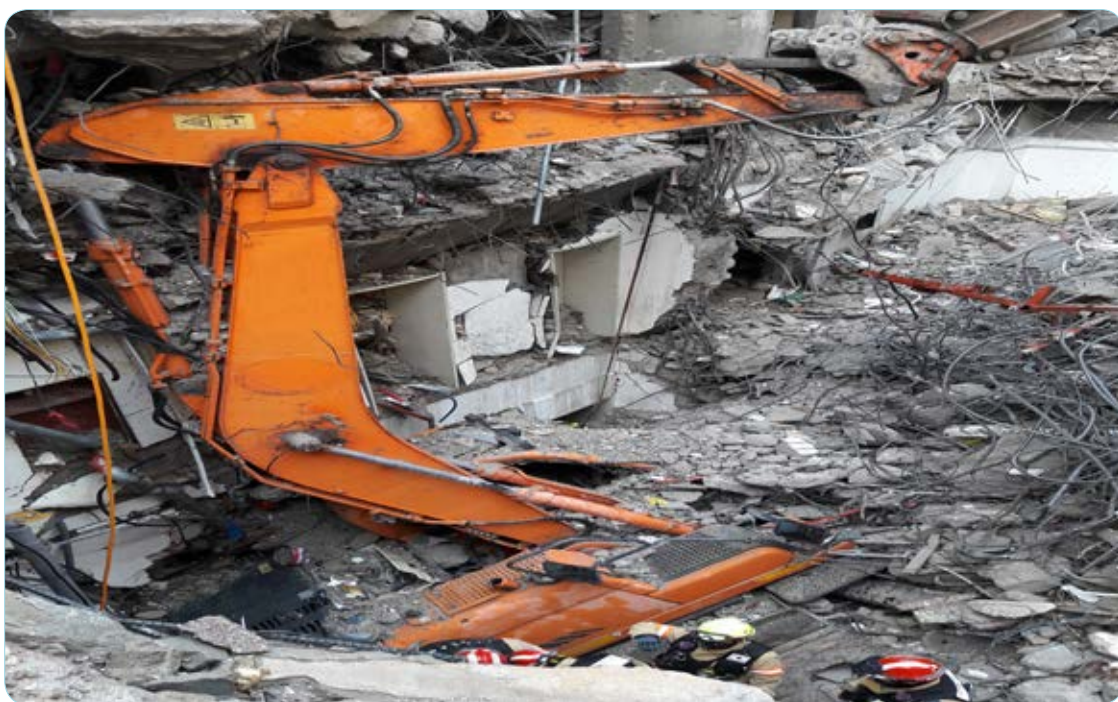
[사진2] 매몰된 해체장비 (굴삭기 08m³, 21ton)

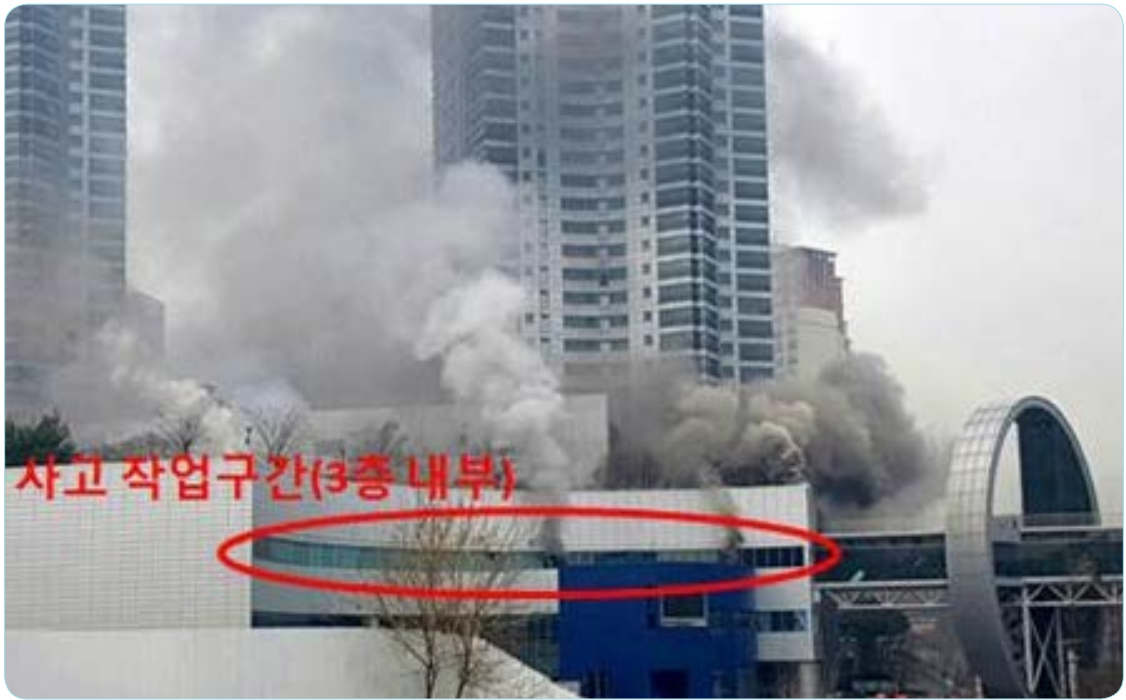
[사진1] 쇼핑몰 상가동 B블록 전경(사고작업구간)

- 통풍 등이 충분하지 않은 장소에서 용단 작업시 화재예방조치 실시
  - 건물 창호가 내부 인테리어 및 가설 칸막이로 인해 차단되어 통풍이나 환기가 충분하지 않고 가연물이 있는 건축물 내부에서 용단과 같은 화기작업을 하는 경우 아래사항을 준수
    - (1) 작업준비 및 작업절차 수립
    - (2) 작업장 내 위험물의 사용·보관 현황 파악
    - (3) 용접 불꽃, 불티 등 비산 방지조치
    - (4) 작업근로자에 대한 화재예방 및 피난교육 등 비상조치
- 화기 사용 금지조치
  - 가연물에 대한 정리·제거가 이루어지지 않은 화재위험 장소에는 용단 작업 등 화기 사용을 금지하거나, 화기 사용전 사전에 가연물에 대한 정리·제거 실시
- 소화설비 적정상태 설치
  - 건축물 내부에서 용단 등 작업 시 화재를 예방하기 위해 건축물의 규모, 넓이 및 취급하는 물질의 종류 등을 고려하여 적절한 규격과 종류의 소화설비를 설치하고 화재발생 시 정상적으로 작동하도록 조치해야 함

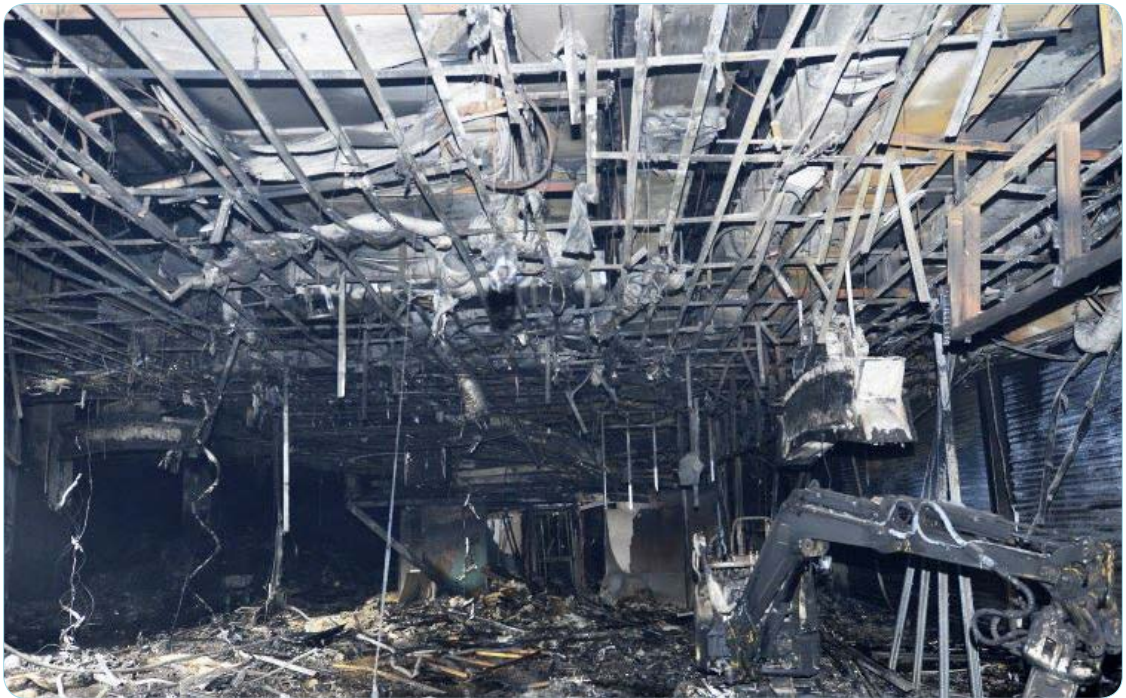
[사진2] 내부 작업장 모습(복도 인접부)

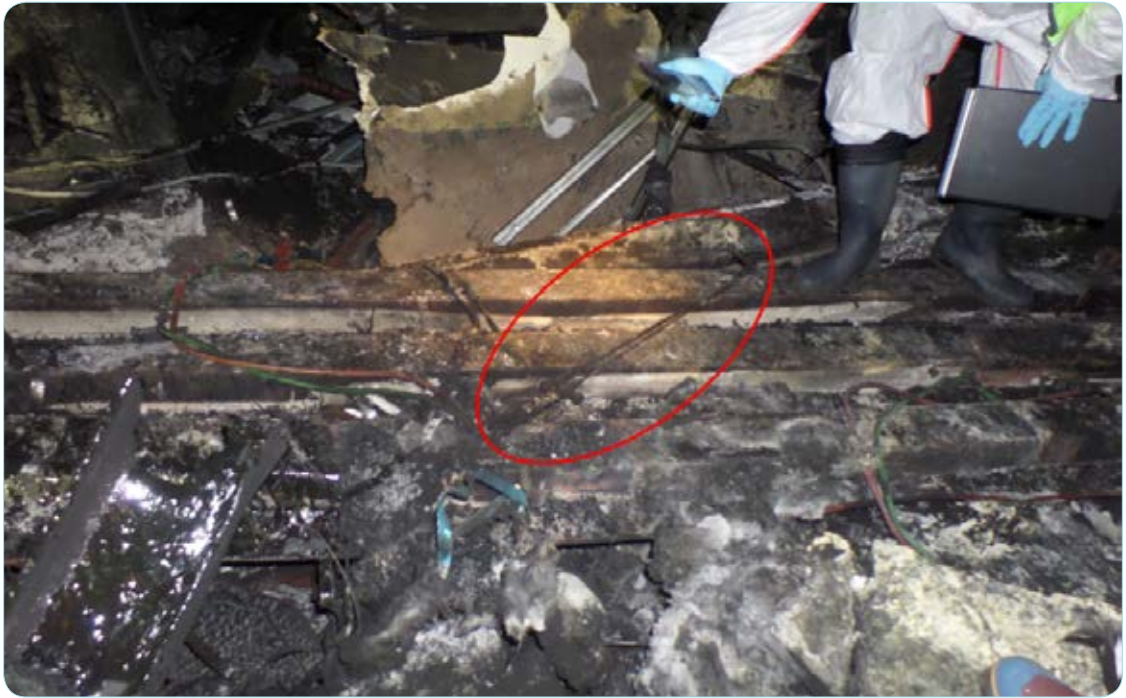
[사진3] 산소 절단기(토치) 모습

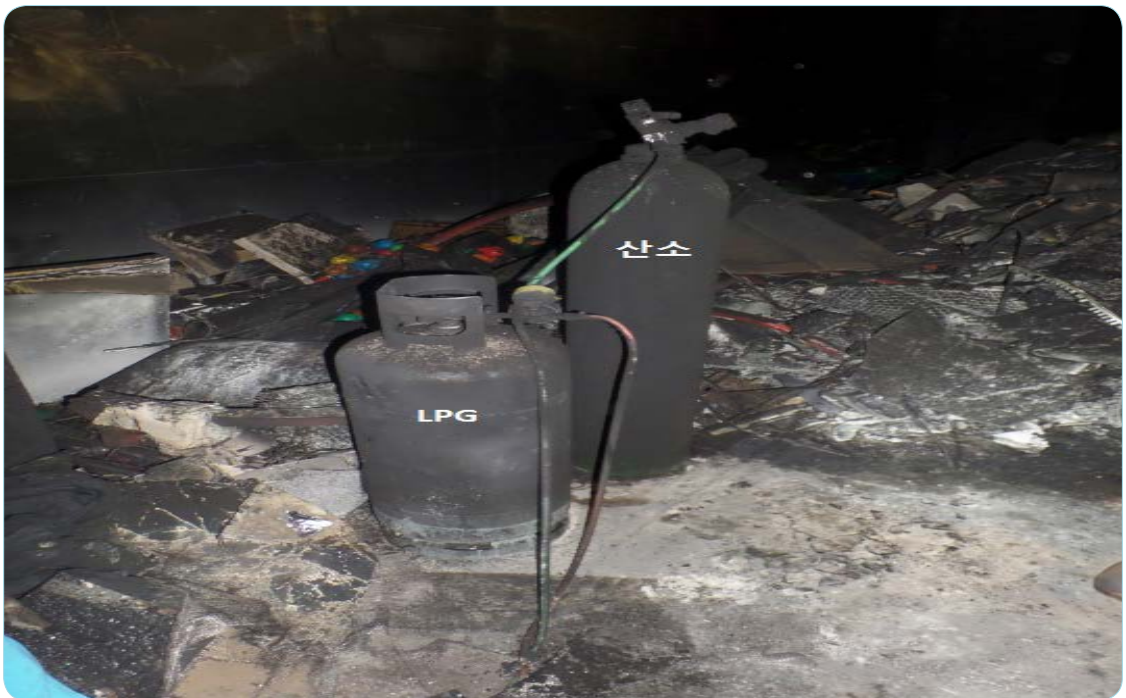
[사진4] 산소 절단기와 연결된 산소·LPG 모습

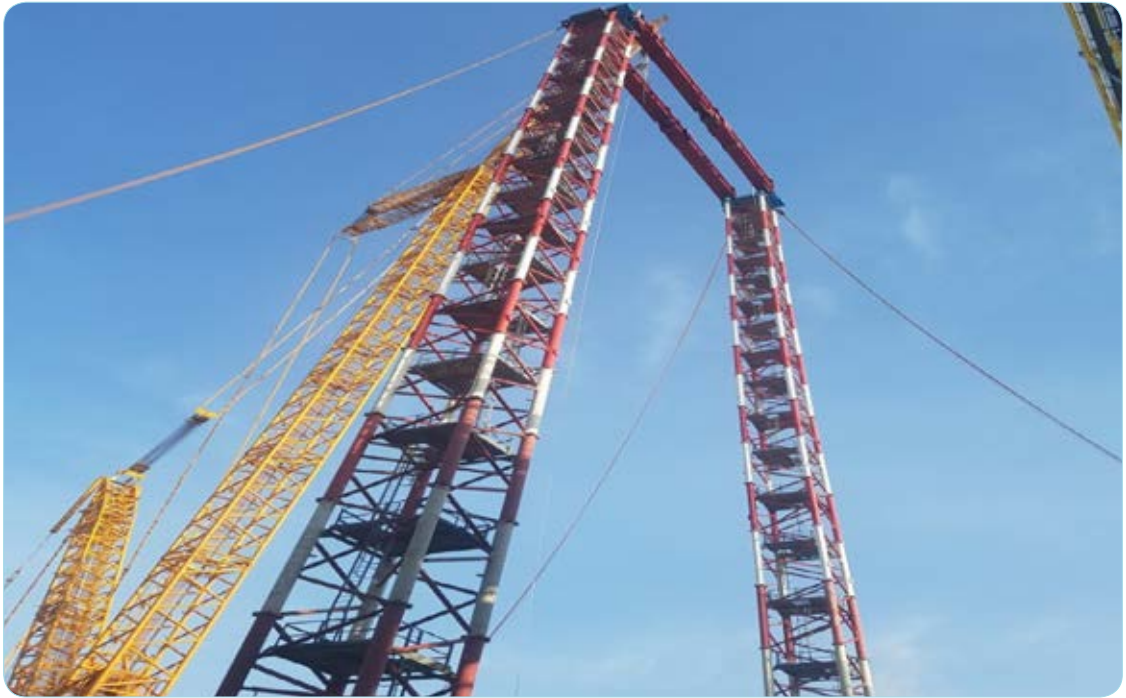
[사진1] 사고발생 현장 전경(Tower Mast System)

- 건축물 또는 이와 유사한 시설물에 대한 위험방지조치 실시
  - 안전보건기준에 관한 규칙 제51조, 사업주는 건축물 또는 이와 유사한 시설물의 자중, 적재하중, 풍압, 진동 및 충격 등에 의하여 붕괴, 전도, 도괴하는 등의 위험을 방지하기 위하여 설계도서 및 시방서를 준수하여야 함
- Tower Mast System 설치 작업 반경 내 인원통제 실시
  - Tower Mast System의 Tower "A", "B" 작업반경 및 Stability Guys 하부 등은 인원 통제구역으로 설정하여 관리 요함

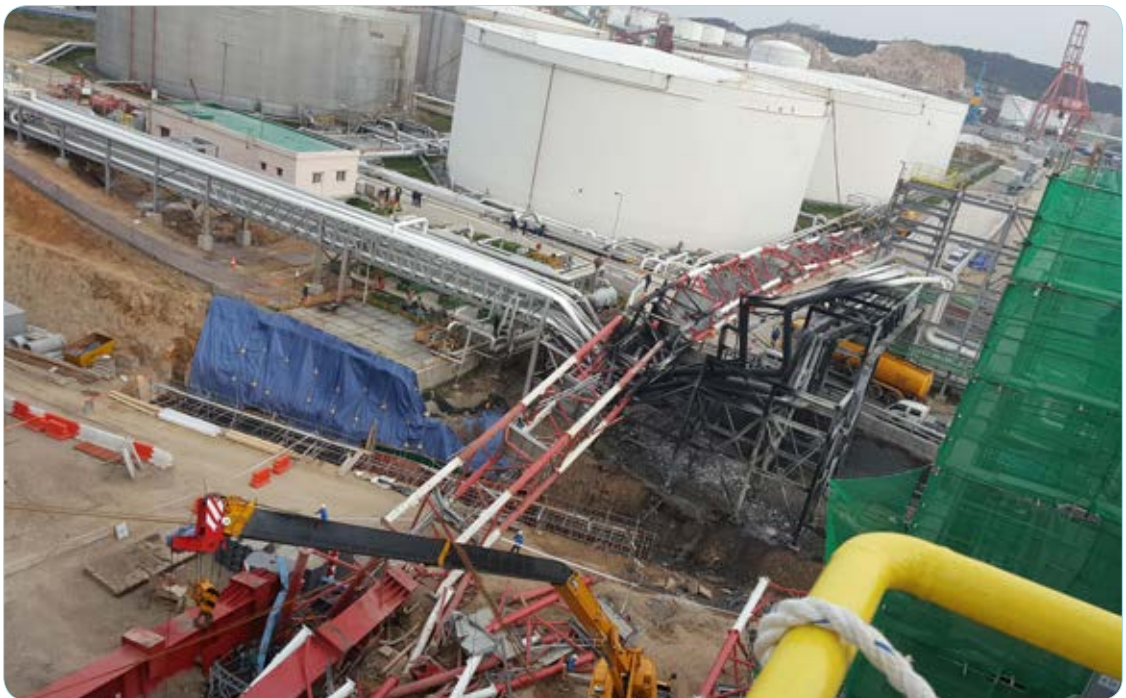
[사진2] 사고발생 직후 현장 전경(Tower A 부분)

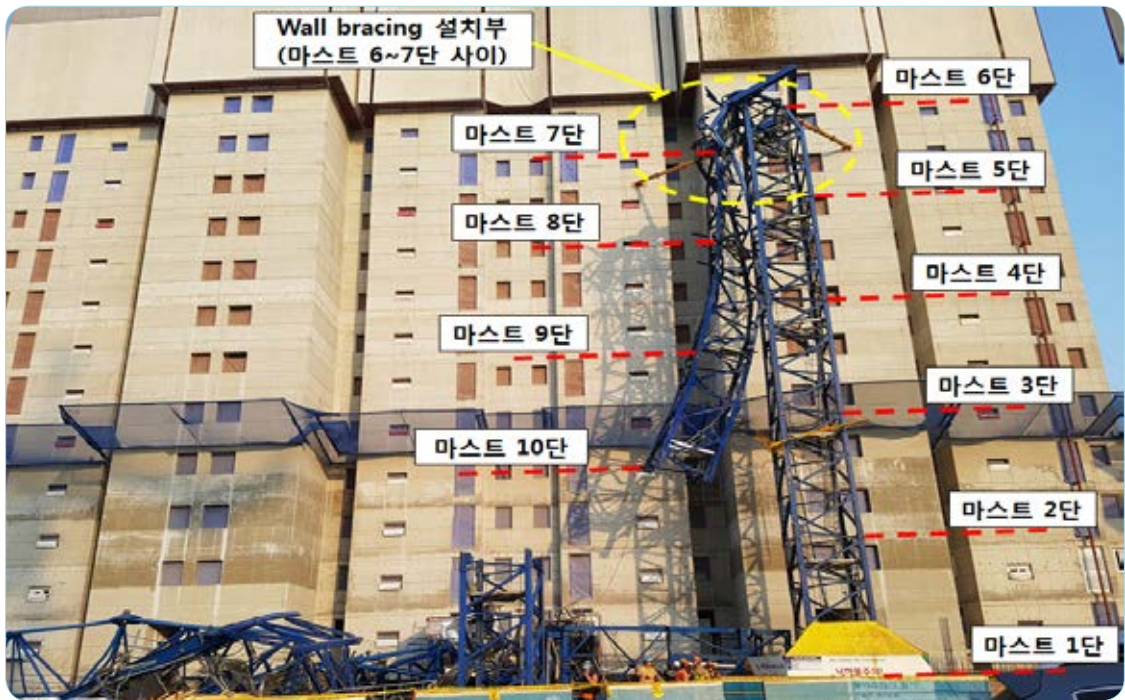
| 재해개요 | 2017. 5. 22.(월) 16:40분경, 경기도 남양주시 00지구 소재 00000000(주) 남양주 00지구 00BL 공동주택 신축공사 현장에 설치한 타워크레인에서, 재해자(타워크레인설치공) 5명이 타워크레인 텔레스코핑 작업 중, 타워크레인 마스트가 전도되면서 근로자가 떨어져(H≈50m) 3명 사망하고 2명이 부상당한 재해임 | | |

[사진1] 사고현장 전경

- 관리감독자의 유해·위험 방지 업무 철저
  - 사업주는 타워크레인 상승작업 시 관리감독자로 하여금 재료의 결함 유무를 점검하여 불량품을 제거하고, 작업 중 근로자의 안전대 착용 상황을 감시하도록 하는 등 관리감독자 유해·위험 방지 업무 철저
- 타워크레인 상승 작업계획서 작성 및 준수 철저
  - 사업주는 타워크레인 상승작업 시 상승작업 순서, 작업인원의 구성 및 작업근로자의 역할범위를 명확히 하고 세부적인 작업계획서의 작성 및 작업계획서를 준수하여 작업을 하여야 함
- 타워크레인 상승작업 전 위험 방지조치 철저
  - 사업주는 타워크레인 상승작업 등 기계의 운전을 시작할 때에 근로자가 위험해질 우려가 있으면 근로자의 배치 및 교육, 작업방법, 방호장치 등 필요한 사항을 미리 확인 후 위험 방지를 위한 필요한 조치를 철저히 하여야 함
- 안전대 착용 철저
  - 사업주는 높이 2m 이상의 추락할 위험이 있는 장소에서 하는 작업인 경우 안전대를 착용하는 근로자 수 이상으로 지급하고 철저히 착용토록 하여야 함

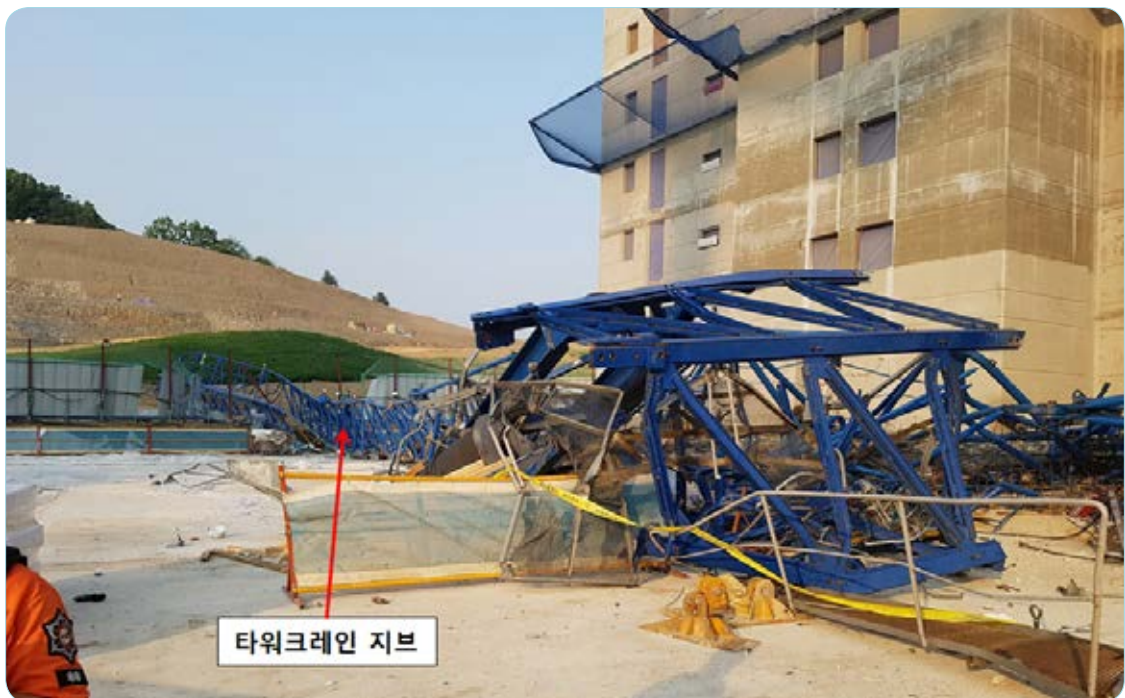
[사진2] 마스트 붕괴로 낙하한 지브

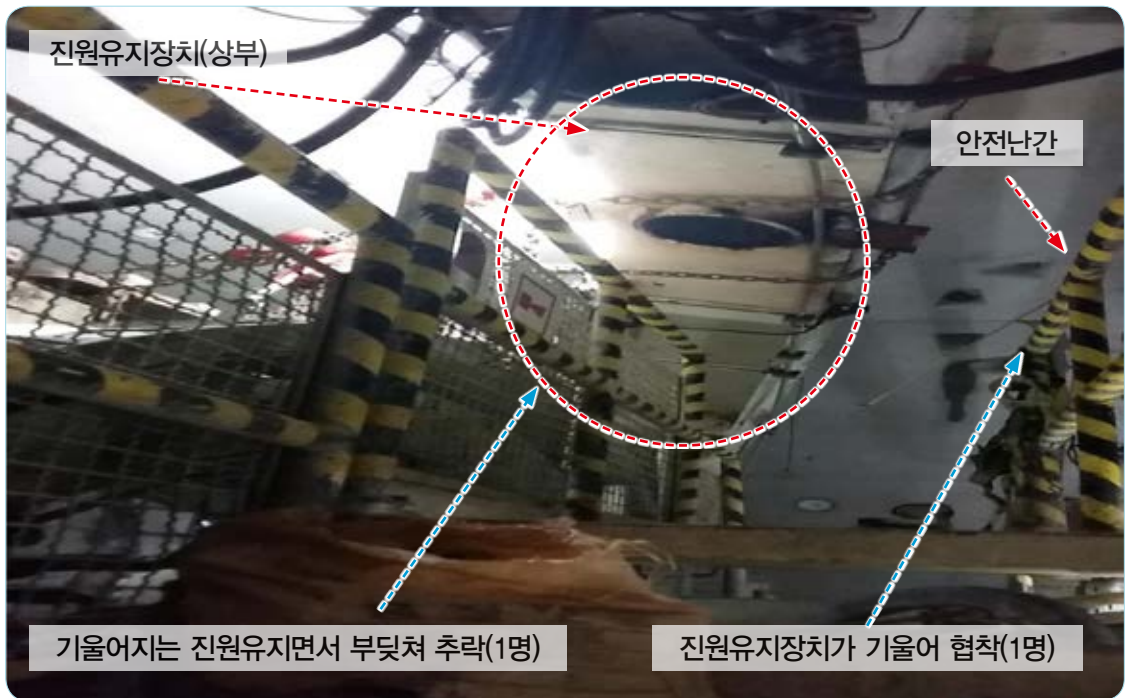
[사진1] 재해발생 현장전경

| 재해개요 | <p>2017. 5. 22.(월) 서울특별시 송파구 일대 OO지하철 공사현장에서 재해자가 전도방지용 안전방호장치를 사전에 해체한 후 중량물인 진원유지장치*를 쉴드TBM 철제 원통내부로 이동하는 작업 중 진원유지장치가 전도되어 1명은 협착, 1명은 충돌하여 추락한 재해임</p> <p>* 진원유지장치 : 세그먼트의 형상(원형)을 유지해주는 장치(W≈8ton)</p> | | |

- 진원유지장치 운반작업 관련 매뉴얼 준수(설계도서 준수)
  - 작업 전 작업절차, 취급매뉴얼 확인 후 매뉴얼에 따라 작업 실시
- 진원유지장치 전도방지용 안전방호장치 설치 사용
  - 중량물 전도방지 조치(용접 고정 등)를 실시 후 작업
- 중량물인 진원유지장치 취급 시 안전작업계획서를 작성·준수

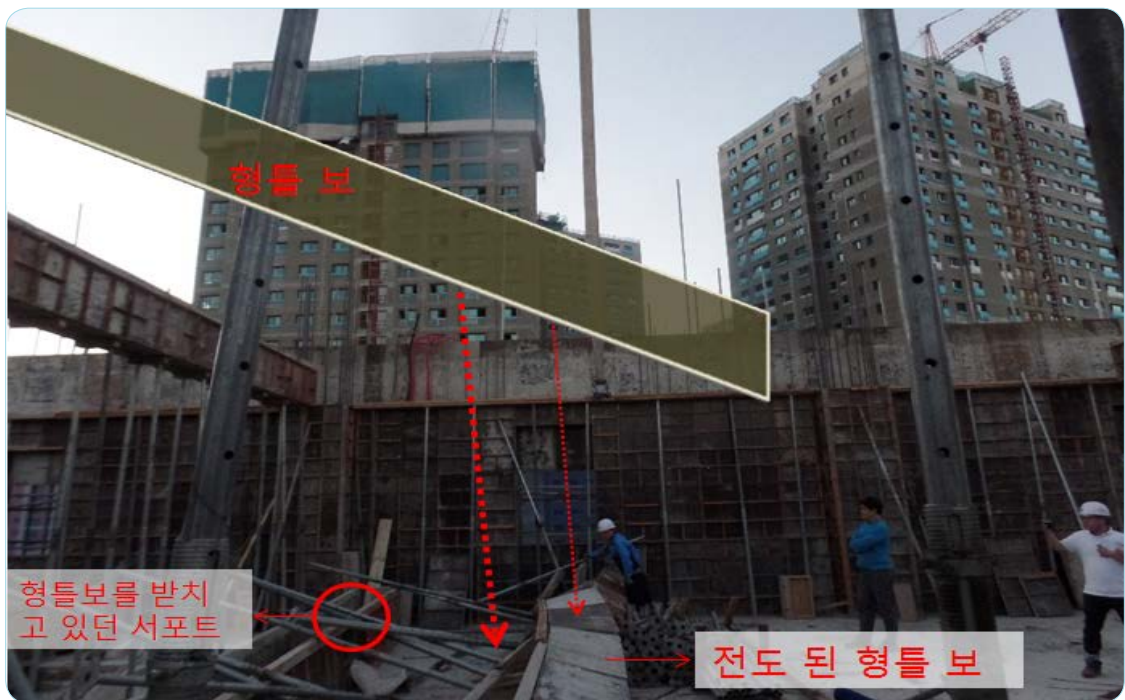
| 재해개요 | 2017. 5. 25.(목) 부천시 소재 OO프라자 신축공사 현장에서 보 거푸집 설치를 위해 보 상부에서 재해자(형틀목공) 2명이 보 거푸집을 고정하던 중, 합판 고정부위가 파단되면서 보 거푸집이 바닥(H≈3.5m)으로 떨어져 1명이 사망하고 2명이 부상당한 재해임 | | |

[사진1] 재해발생 상황

- 거푸집동바리 조립도 준수
  - 사업주는 거푸집동바리를 조립하는 경우에는 구조검토 한 후 조립도를 작성하고 그에 따라 조립하여야 하며 완전하게 거푸집 보가 고정이 완료된 상태에서 거푸집 보에 매달려 있는 크레인 슬링벨트를 해제해야함
- 안전대 부착설비 설치 및 안전대 착용
  - 사업주는 난간, 안전방망 등을 설치하는 것이 매우 곤란한 경우에는 근로자에 안전대를 착용하도록 하는 등 추락할 위험을 방지하고
  - 안전대를 착용시킨 경우 안전대를 안전하게 걸어 사용할 수 있는 설비등을 설치하여야 한다

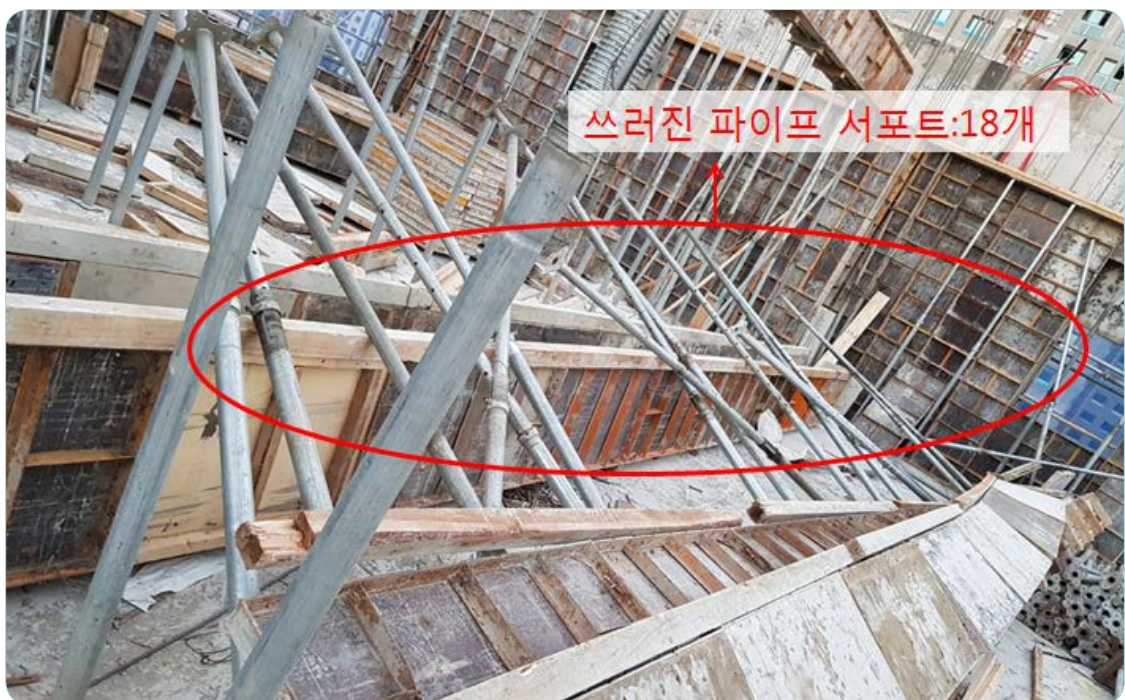
[사진2] 전도된 보 거푸집 하부 서포트

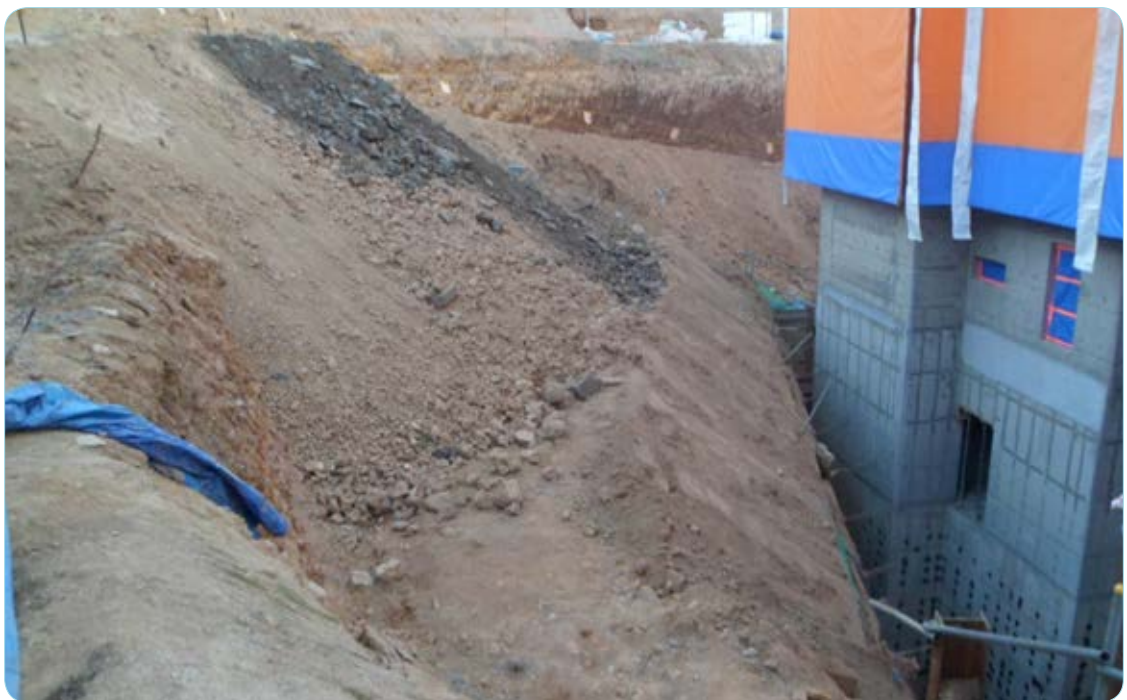
[사진2] 되메우기를 실시하던 흙막이가시설 상단 성토재 적치모습

- 차량계 건설기계(굴삭기) 작업시 하부 근로자 출입통제 철저
  - 지반의 붕괴 또는 토석 등의 낙하에 의하여 근로자에게 위험을 미칠 수 있는 장소에는 근로자의 출입금지 조치 철저(유도자 배치, 안전표지판 설치 등)
- 흙막이가시설 해체작업구간 낙하에 의한 위험방지 실시
  - 되메우기를 위한 성토재 적치시 흙막이가시설 상단 단부에서 안전한 이격거리를 유지하고 토질에 따른 적정 기울기를 확보 및 낙하의 위험이 있는 토석은 제거하여야 함
- 차량계 건설기계(굴삭기) 작업시 사전조사 실시 및 작업계획서 작성
  - 차량계 건설기계(굴삭기)사용 시 작업시작 전 해당기계의 전략, 지반의 붕괴 등으로 인한 근로자의 위험을 방지하기 위해 해당 작업장소의 지형이나 지반상태 등을 사전에 점검하고, 차량계 건설기계의 종류와 성능, 운행경로, 작업방법 등이 포함된 작업계획서를 작성하고 이를 해당 근로자에게 주지하여야 함

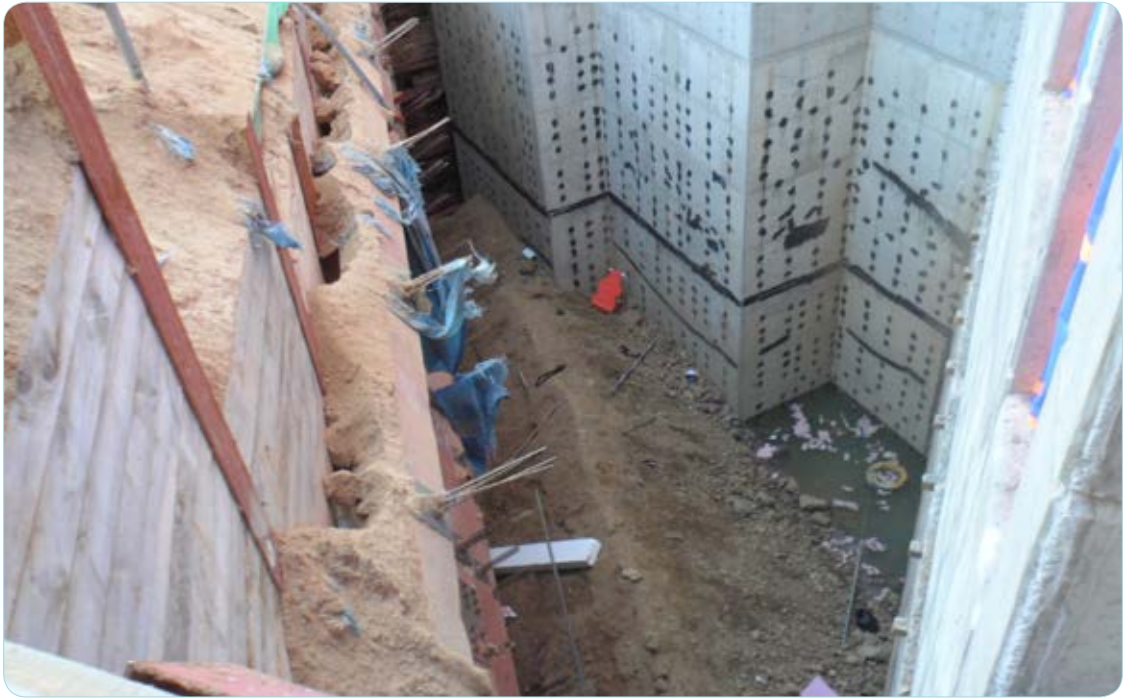
[사진3] 재해발생 지점인 흙막이가시설 해체구간 모습

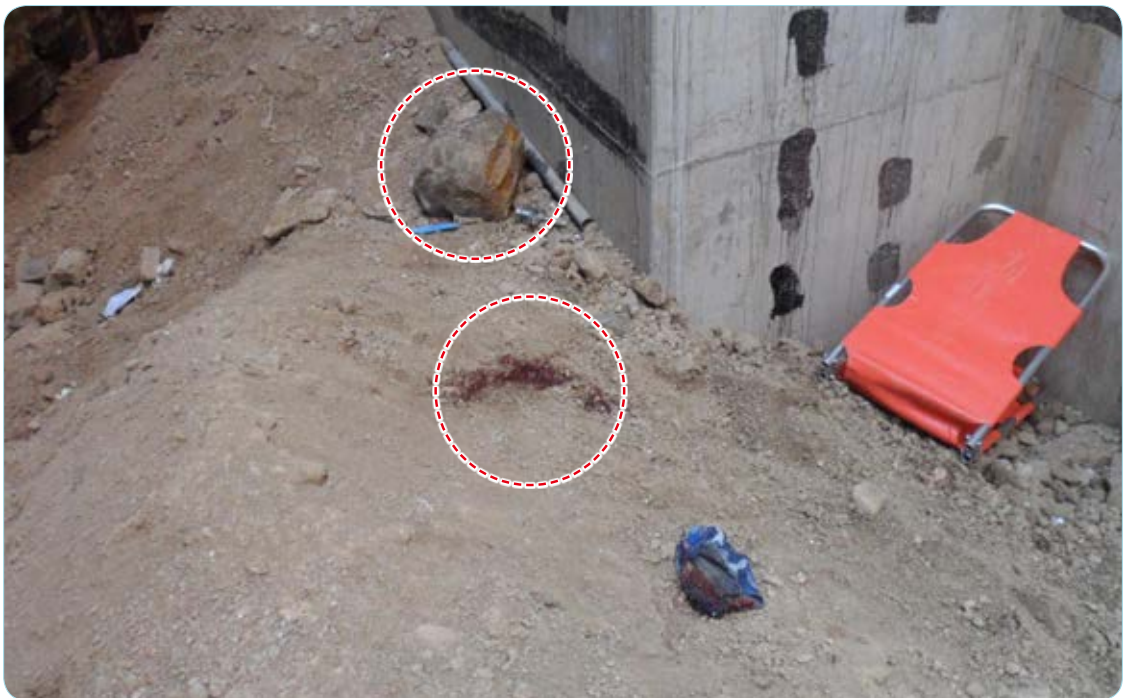
[사진4] 재해자가 쓰러진 지점의 혈흔 및 떨어진 부석 모습

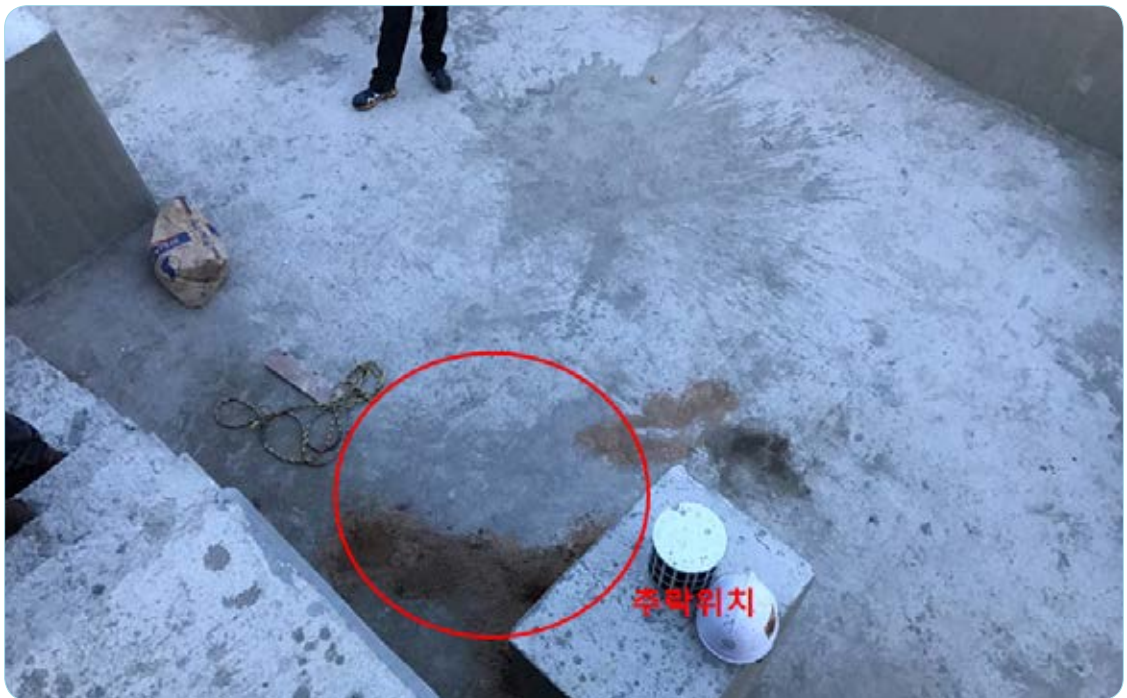
[사진2] 재해자 추락 위치

- 옥탑 및 캐노피 등에서 방수 작업시 근로자가 추락할 위험이 있는 경우
  - ① 옥탑 및 캐노피 단부에는 견고한 구조의 안전난간대를 설치
  - ② 근로자에게 안전대를 지급하고 안전대를 견고한 구조물 등에 체결한 상태로 작업 실시

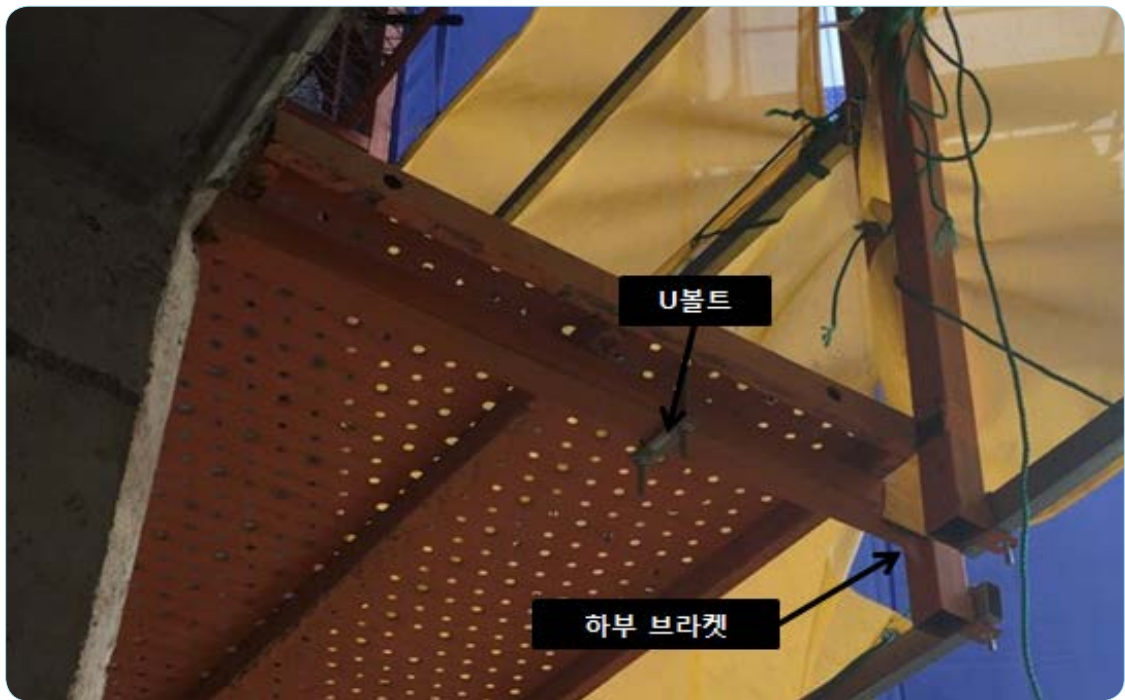
[사진1] 5단 발판 하부 철재지지물 용접 상태(인접 갱품) 1

- 작업발판 설치 철저
  - 사업주는 작업 중 발판하부 철재 지지물의 용접이 탈락 되는 등 근로자가 떨어질 위험이 있는 경우 즉시 보수하여 하중을 견딜 수 있는 견고한 것으로 작업발판을 설치하여야 함
- 출입의 금지조치 철저
  - 사업주는 갱폼인양 중 충격에 의해 작업발판이 탈락되어 있는 등 근로자가 떨어질 위험이 있는 장소에는 관계 근로자(갱폼을 보수하는 근로자) 이외의 출입을 금지하여야 함

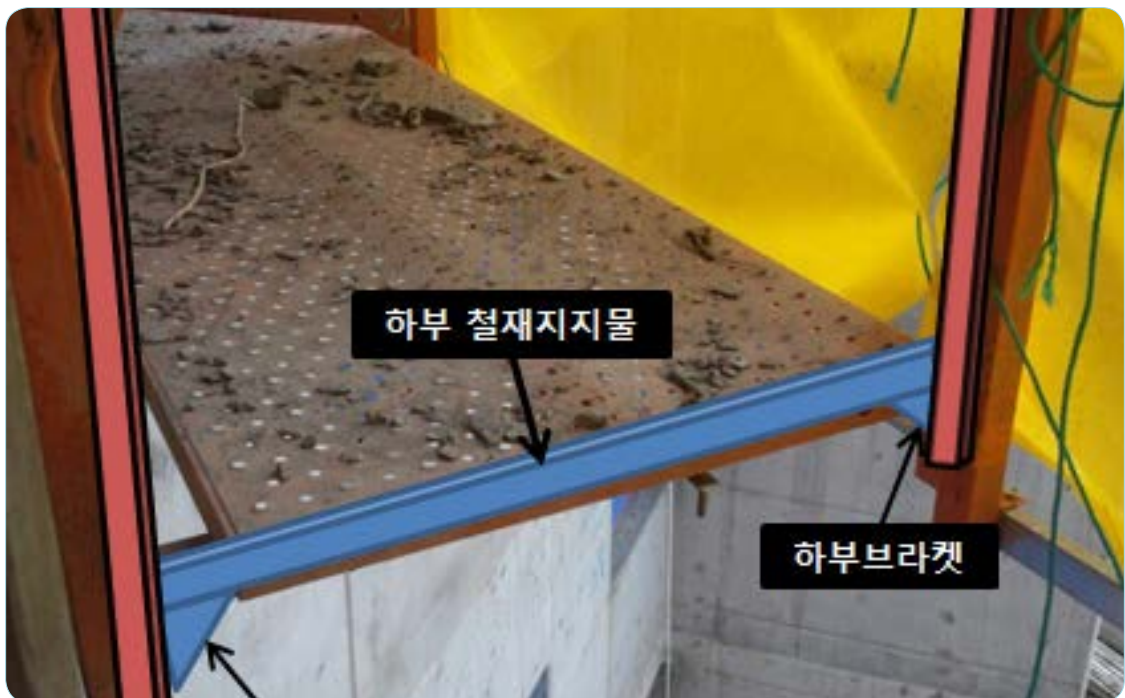
[사진2] 5단 발판 하부 철재지지물 용접 상태(인접 갱품) 2

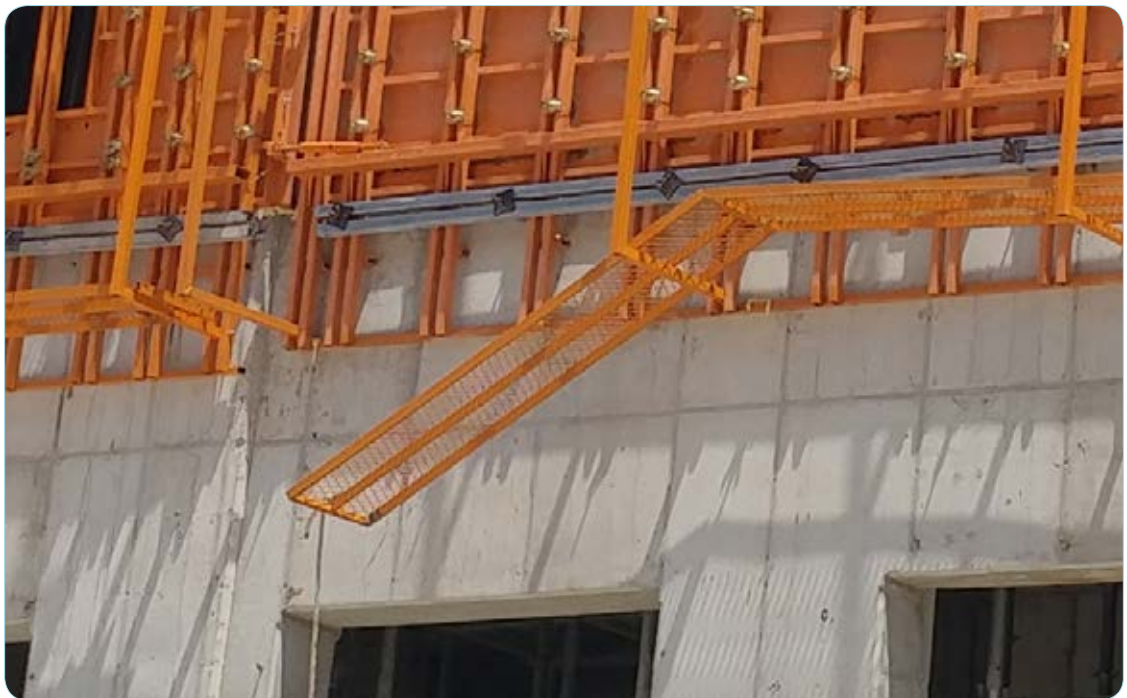
[사진2] 피재자가 밟은 갱폼의 작업발판

- 작업발판 일체형 거푸집 사용 시 안전조치 철저
  - 작업발판 일체형 거푸집 조립 등의 작업 시 근로자에게 추락 및 낙하 위험이 미칠 우려가 있는 장소에는 근로자의 출입을 금지하여야 함
- 작업발판 일체형 거푸집의 작업발판 설치 방법 개선
  - 갱폼의 작업발판은 추락의 위험이 없는 지면에서 고정·설치한 후 갱폼을 인양·설치하는 등 추락재해 발생 가능성을 최소화 하여야 함

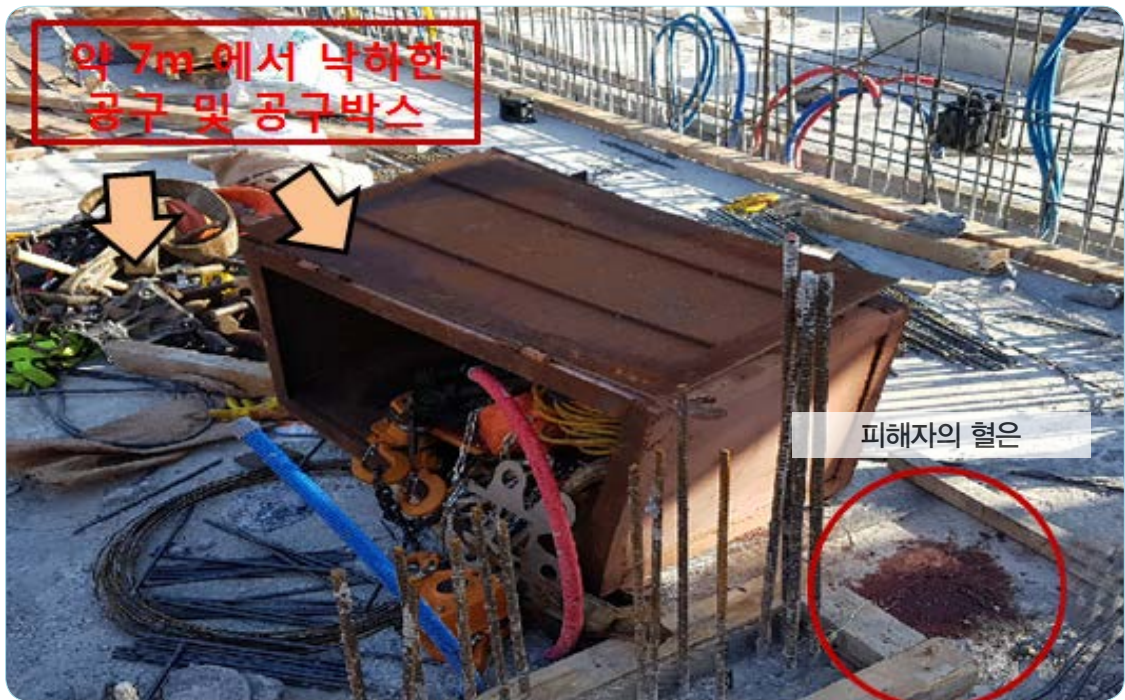
[사진1] 4층 바닥으로 낙하한 철재공구함

- 낙하물에 의한 재해예방조치 철저
  - 낙하물 위험장소에는 안전헬스, 안전표지판 등으로 출입통제구역 지정하여 작업자의 출입을 통제
- 작업지휘자 지정 및 신호체계 수립
  - 철재공구함 등 중량물 인양, 운반작업시 작업지휘자를 지정 및 신호방법 등을 정하여 작업 실시
- 중량물 취급계획서 작성
  - 중량물인 철재공구함 인양, 운반작업시 줄걸이 방법, 출입통제 방법 등이 포함 된 작업 계획서를 작성 하고 그 내용을 관련 작업자 등에게 주지시키후 작업

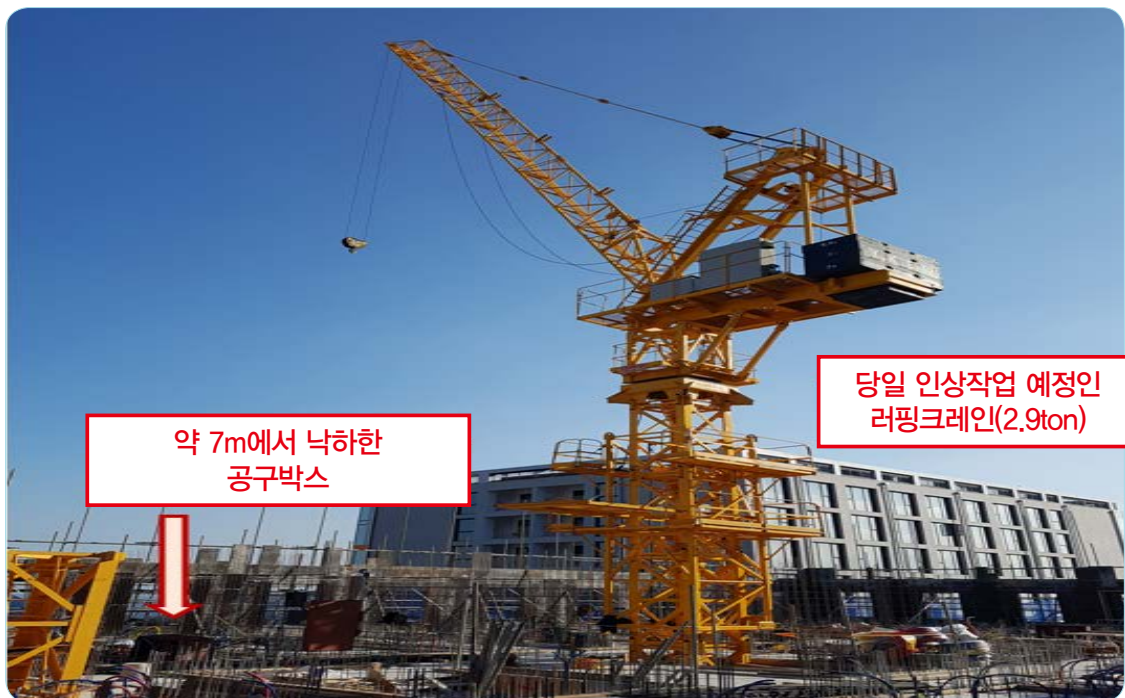
[사진2] 공구함을 인양, 운반한 러핑크레인

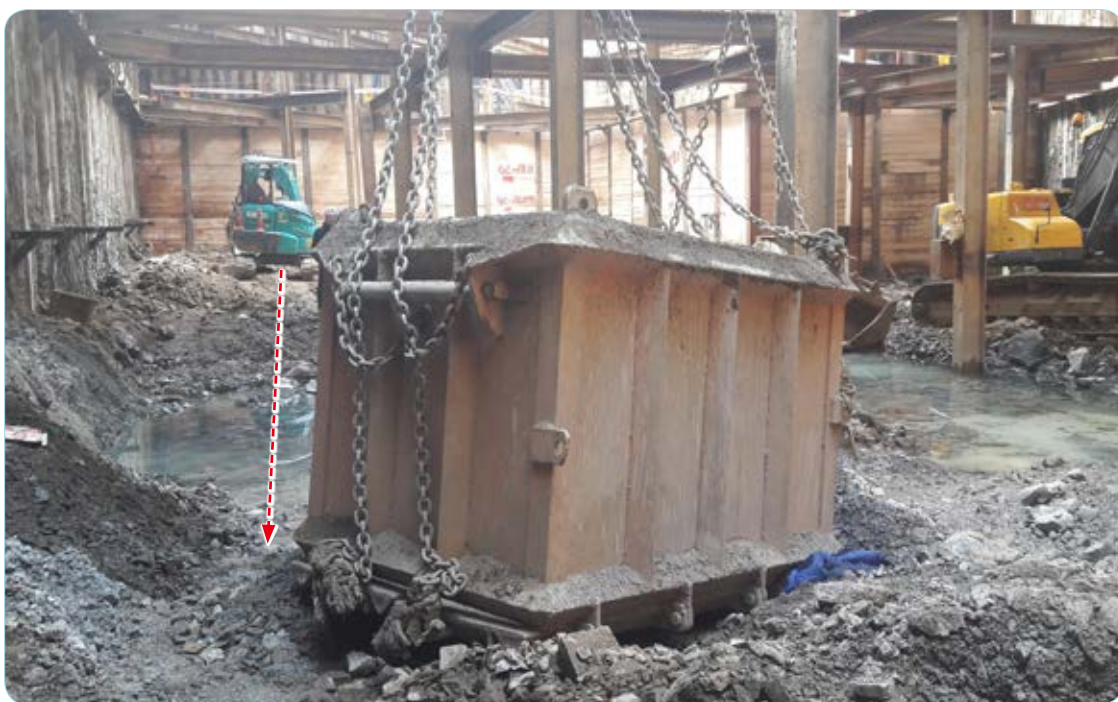
[사진2] 굴착저면에 내려진 크래셀 버킷 및 근로자 이동 동선

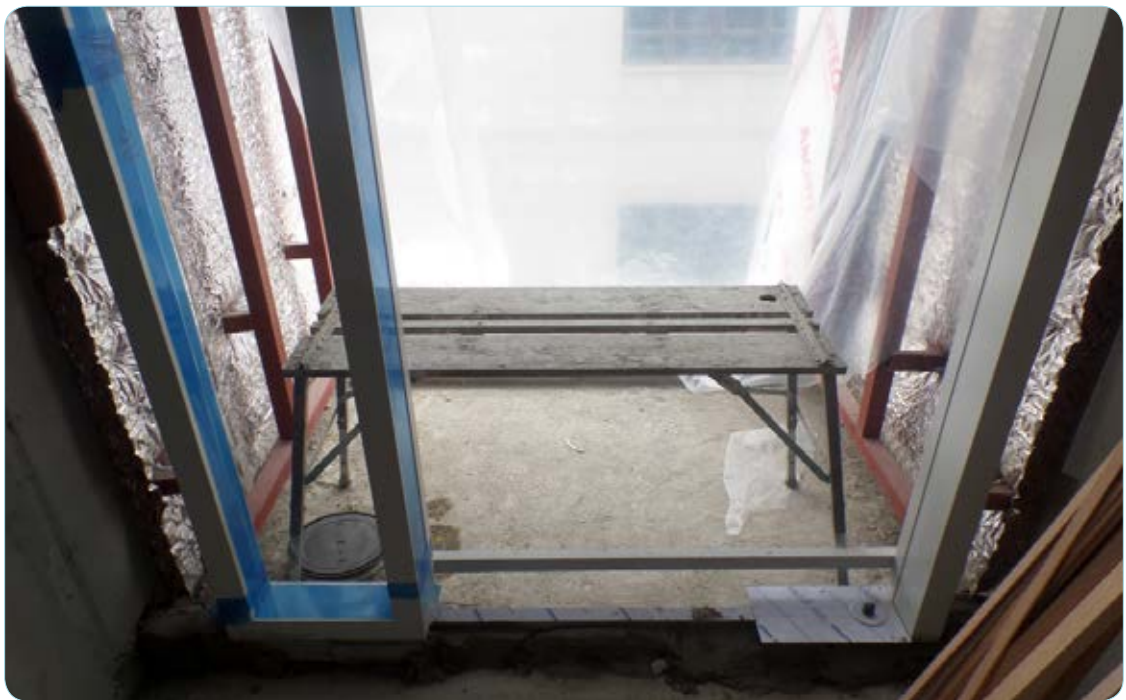
[사진3] 재해발생 대피소 말비계

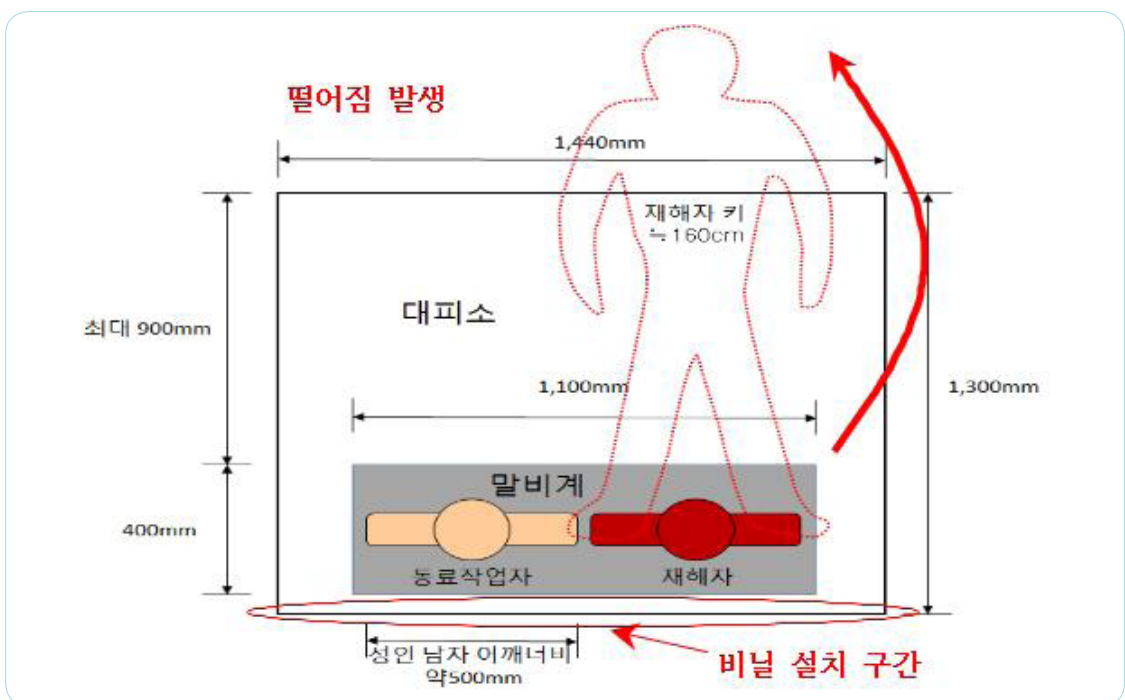
[그림4] 보양비닐 보수작업 상황 추정

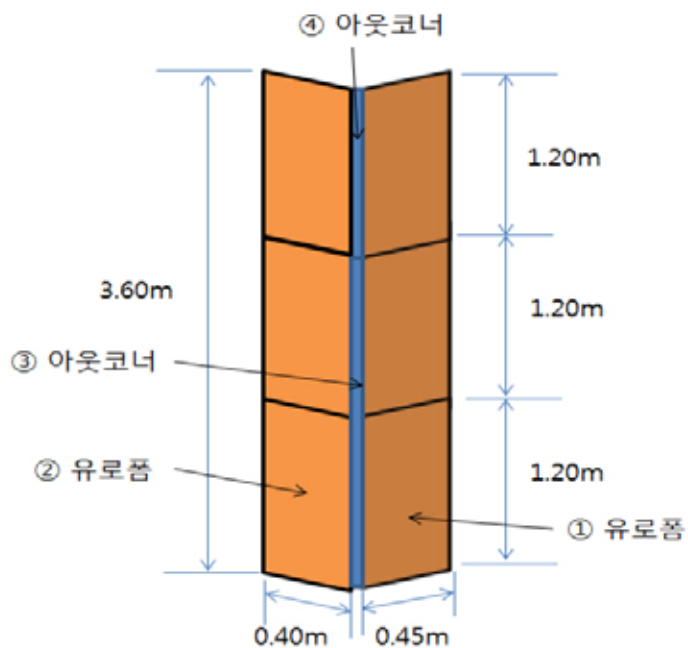
| 재해개요 | 2017. 3. 3.(금) 09:39경 강원도 강릉시 주문진읍 소재 OO건설(주) OO호텔 신축공사현장에서 협력업체 OO건설(주) 소속 재해자(형틀공)가 지하1층 형틀작업 과정에서 임시로 세워놓은 기둥거푸집의 버팀대가 이탈되어 넘어지는 기둥 거푸집에 맞아 사망한 재해임 | | |

[사진1] 기동거푸집 입면

- 거푸집 조립작업 시 넘어짐 방지조치 철저
  - － 사업주는 바닥에서 유로품을 연결하여 제작한 기둥거푸집(높이:3.6m, 중량:110.7kg)을 조립하는 경우에는 기둥거푸집이 넘어지지 않도록 인양장비(타워크레인 등)에 매달거나 견고한 구조의 버팀대를 변형(손상)되지 않은 부재(지점)에 설치하고 작업하도록 하는 등 필요한 조치를 하여야 함
- 작업계획 수립 및 근로자에게 주지 등 관리감독 철저
  - － 사업주는 거푸집 조립시 해당 작업에 대한 작업방법 및 작업절차, 조립재료의 취급방법 및 설치기준 등에 작업계획을 정하고 이를 근로자에게 주지시키는 등 관리감독을 철저히 하여야 함

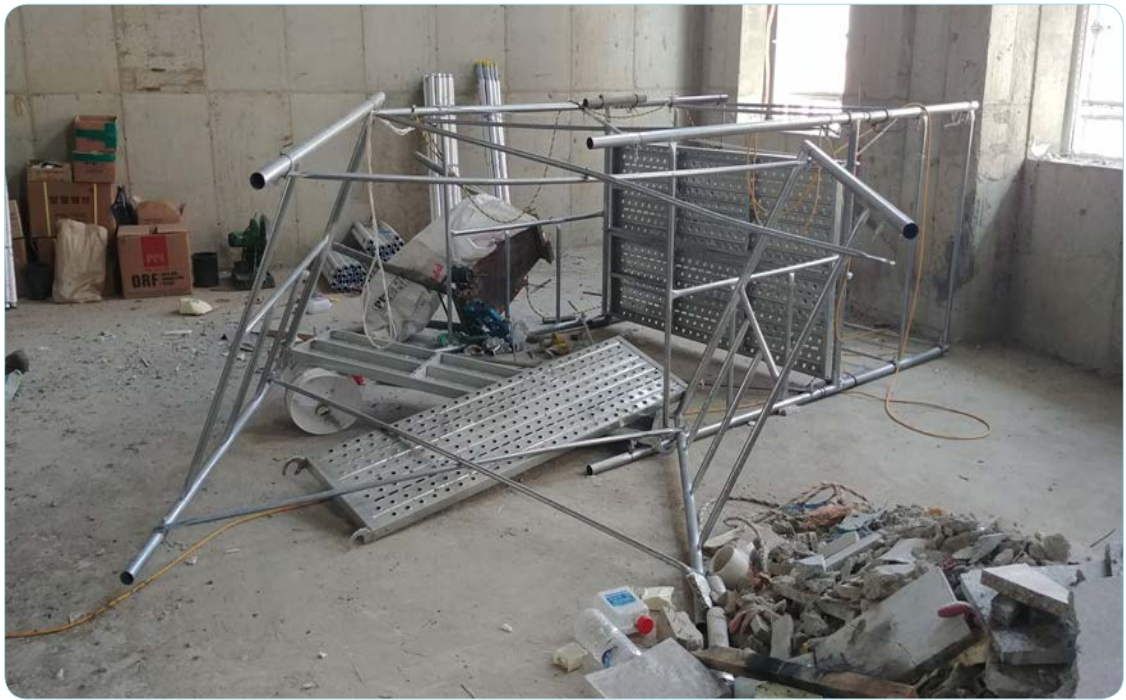
| 재해개요 | 2017. 3. 18.(토) 11:20분경 하남시 소재 00 오피스텔 신축공사 현장에서 재해자(용접공)가 지상 4층 주차장 내부 천장 급수배관 누수부위 점검 중 이동식 비계의 상부구간(2단~3단)이 전도되면서 콘크리트 바닥으로 추락(H≈6.0m)하여 사망 | | |

[사진1] 전도된 이동식 비계(2단~3단)

- 이동식비계 전도방지 조치 철저
  - 이동식비계의 바퀴에는 불시이동 또는 전도를 방지하기 위하여 브레이크·썰기 등으로 바퀴를 고정시킨 다음 비계의 일부를 견고한 시설물에 고정하거나 아웃트리거를 설치하는 등 필요한 조치 할 것
- 안전대 부착설비 설치 철저
  - 천장의 설비배관 관련 작업을 하는 경우 이동식 비계를 작업 반경 내에 설치하는 것이 적합하나, 동 재해와 같이 누수 부위의 분출수로 인해 이동식 비계를 주변에 설치하는 경우 최대한 작업 지점에 근접시킨 후, 상부에 별도의 안전대 부착설비를 설치하여 안전대 혹은 체결한 상태로 작업하도록 하여야 함
- 안전모 착용 여부 관리감독 철저
  - 추락할 위험이 높은 이동식 비계 3단에서 작업을 하는 경우 안전모를 턱끈까지 견고히 체결한 상태로 착용토록 관리 감독 철저

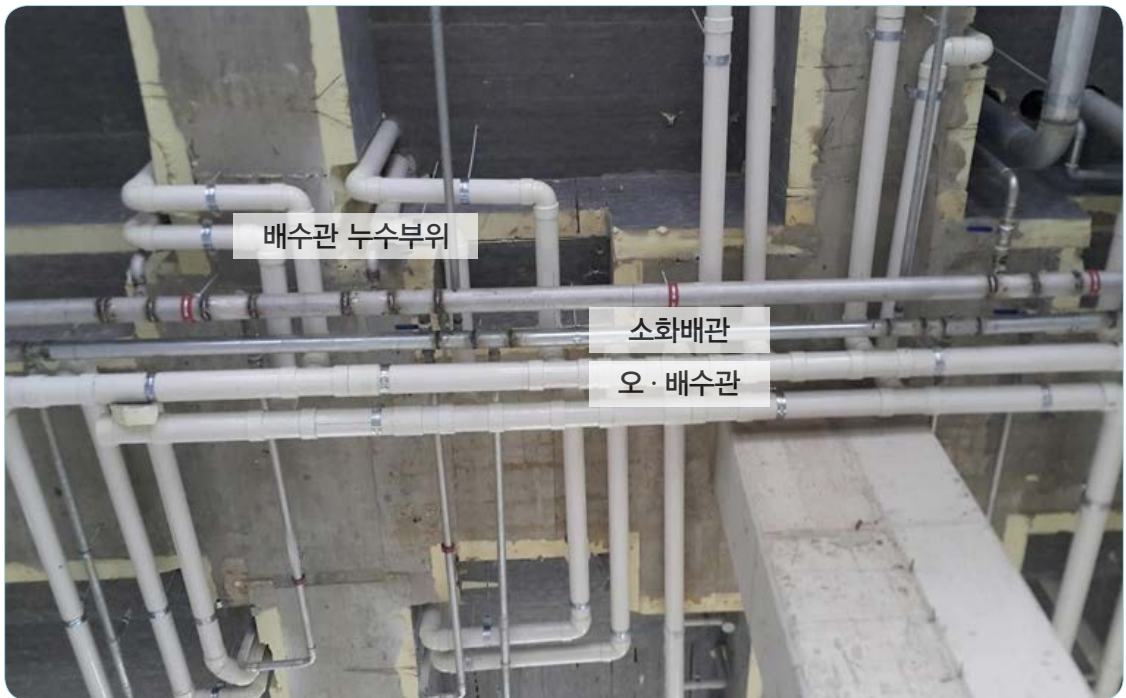
[사진2] 천장 설비배관 시공 상태(점선 내 누수된 급수관)
