# 건설 중대재해 사례와 대책

2017. 9

고용노동부

산업재해예방  
안전보건공단

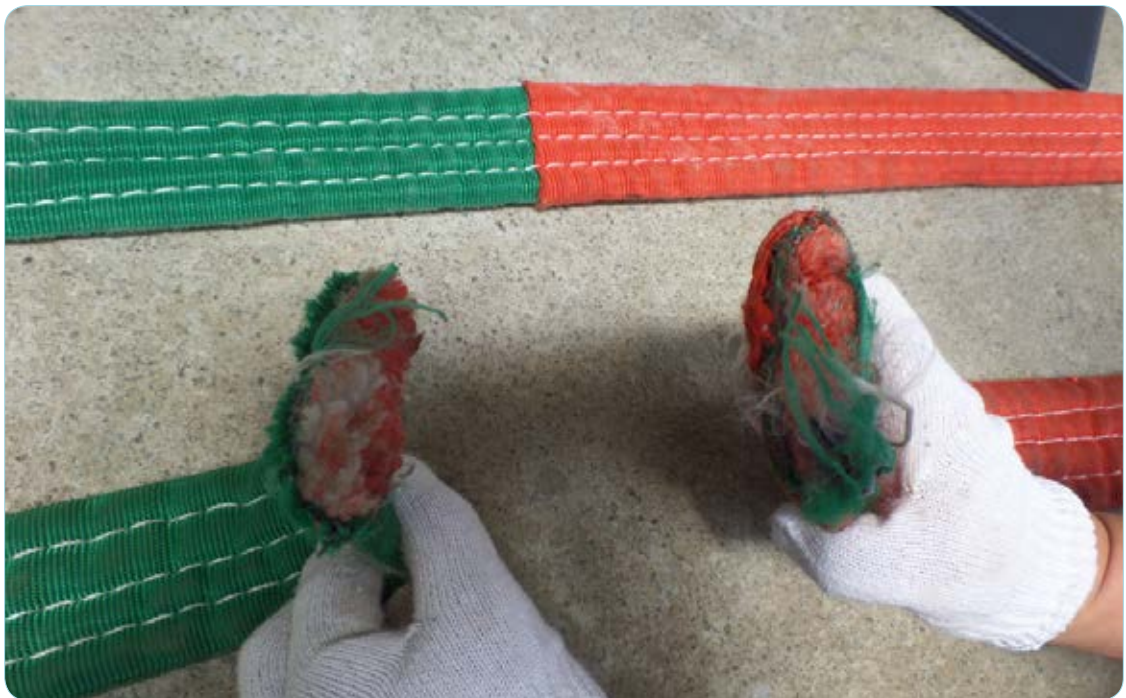
| 재해개요 | 2017. 5. 13.(토) 13:40경 OO주 △△업무시설 신축공사 현장 지상 4층에서 피재자(형틀목공)가 타워크레인으로 인양 운반되어온 R.C.S폼 레일 부재를 받아 내리기 위해 라운드 슬링에 결속되어 있는 유도로프를 잡고서 당기려는 순간 라운드 슬링이 파단되며 레일 부재가 낙하, 재해자의 머리를 강타하여 사망한 재해임 | | |

[사진2] 라운드 슬링 파단면(날카로운 자재에 의한 전단 파괴 형태를 보임)

- 줄걸이 작업 시 섬유로프 등의 손상 방지
  - 슬링으로 R.C.S폼 레일 부재 더미와 같은 각진 형태의 자재, 날카로운 접촉면이 있는 자재를 줄걸이 할 경우에는 슬링과 자재 4변 모퉁이 접촉부에 별도의 보호대(완충재)를 설치하여 슬링이 절단 또는 손상되지 않도록 하여야 함
- 크레인으로 자재 운반 시 운반경로 출입 통제
  - 타워크레인으로 자재를 인양 운반하는 경우 자재 적치 장소에 간섭발생 여부 등을 충분히 사전 고려하여 인양 중인 자재가 작업자의 머리위를 지나지 않도록 작업 진행
- 관리감독자의 유해·위험방지 업무 이행 소홀
  - 관리감독자는 크레인을 사용하는 작업을 할 경우, 작업방법과 근로자 배치를 결정하고 그 작업을 지휘하여야 하며, 재료의 결함 유무 또는 기구 및 공구의 기능을 점검하고 불량품 제거 등의 적정 유해·위험방지 업무를 수행

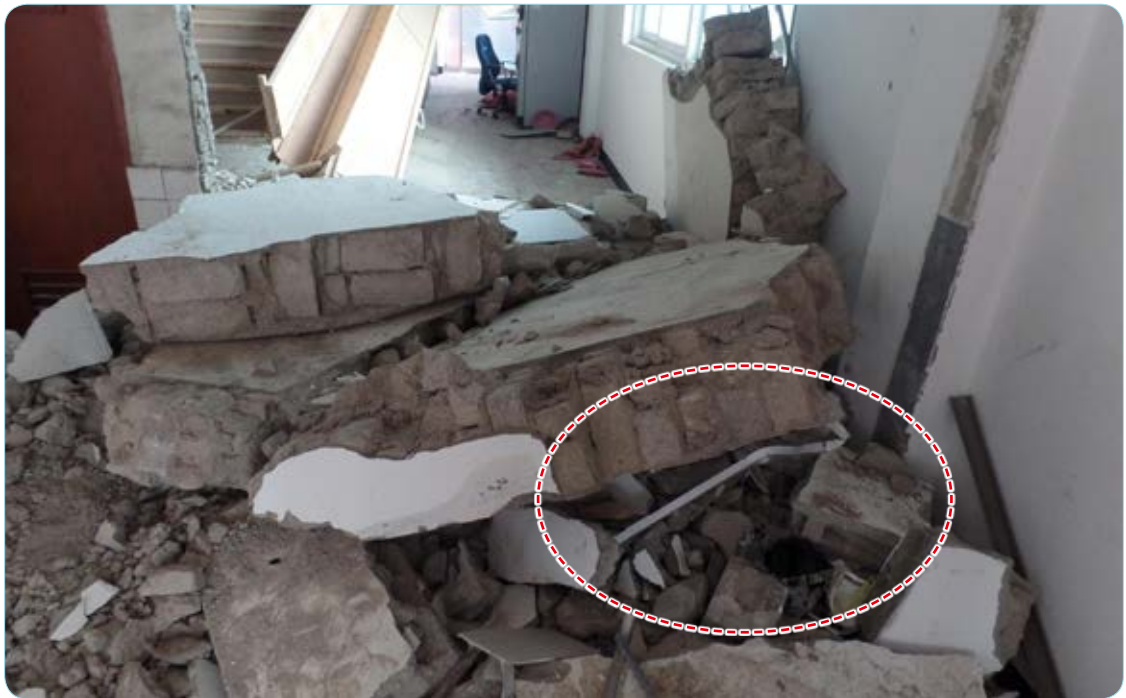
[사진3] 재해발생지점

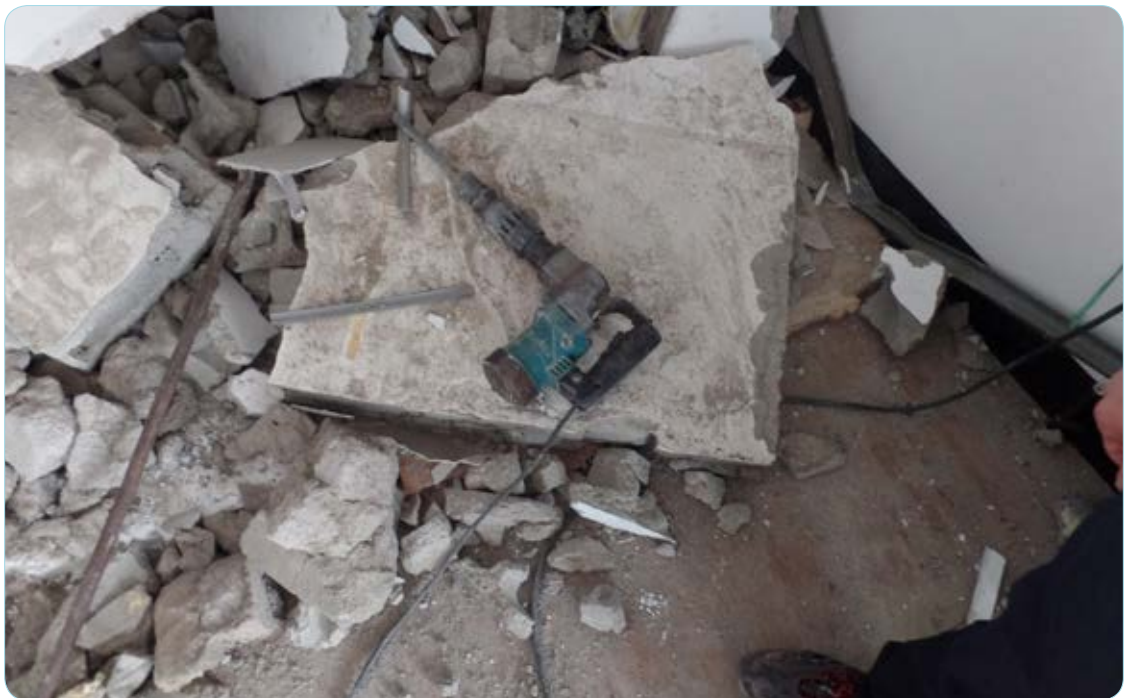
[사진4] 재해자가 사용한 핸드 브레이커

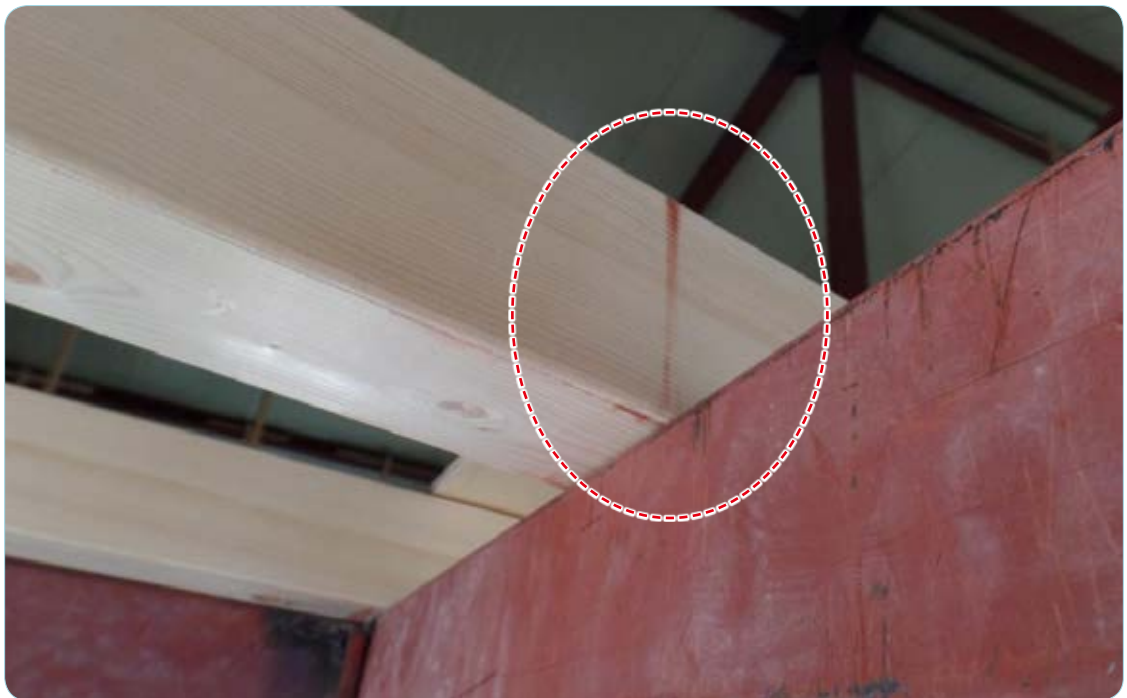
[사진2] 작업발판으로 사용했던 각재(미고정상태)

- 개인보호구 착용 철저
  - 사업주는 근로자가 추락할 위험이 있는 지붕층 슬라브에서 작업을 할 때에는 사전에 이동식 비계를 조립하는 등 작업발판을 견고하게 고정 설치하고 작업하여야 함
- 작업발판 설치 철저
  - 사업주는 근로자가 추락할 위험이 있는 지붕층 슬라브에서 작업을 할 때에는 안전모 및 안전대를 지급하여 착용하고 작업하도록 관리·감독하여야 함

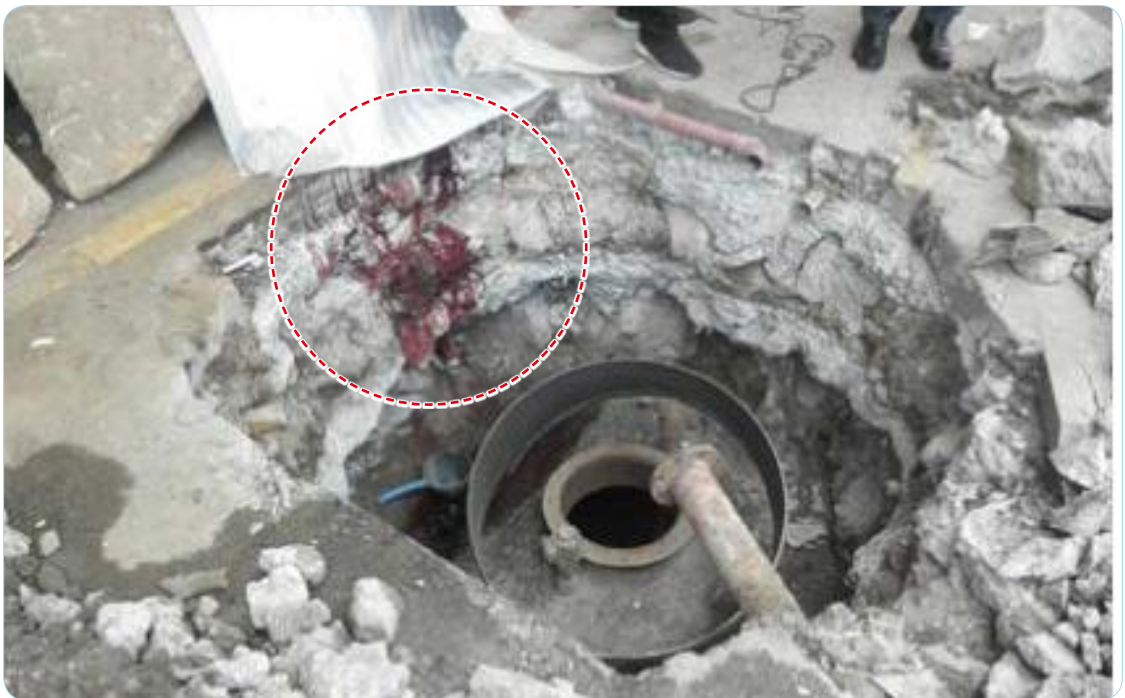
[사진2] 재해발생 위치(유류탱크 상부)

- 유류 등이 있는 배관이나 용기의 용접 시 화재·폭발 위험 방지
  - 탱크의 뚜껑을 닫아 불티가 유류탱크 내부에 들어가는 것을 사전에 차단하고, 용단 부위를 육안으로 알아볼 수 있도록 표시만 해놓은 뒤 인화성 가스가 없는 안전한 곳에서 용단작업을 실시하는 등의 방법으로 작업 진행
  - 화재·폭발위험이 우려되는 작업을 할 경우에는, 반드시 작업 직전에 환기팬을 사용하여 인공 환기를 실시하고 가스농도를 측정하여 폭발 우려가 없음을 확인한 후, 가스 검지 및 경보 장치를 설치한 상태에서 작업을 진행

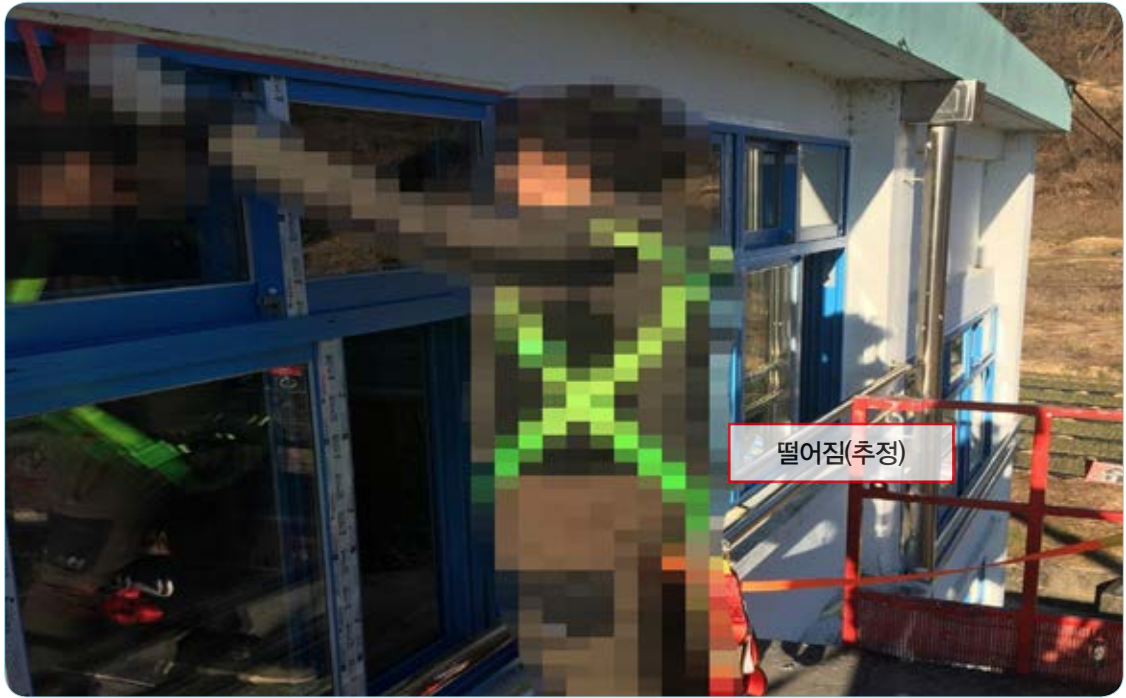
[사진1] 재해발생 작업 상황 재연

- 고소작업대의 안전난간 설치
  - 사업주는 고소작업에서 떨어짐의 위험이 있는 고소작업차량에는 전 방향에 대해 안전난간을 설치하여야 함
- 사전조사 및 작업계획서 작성 및 준수
  - 사업주는 고소작업차량과 같이 차량계 하역운반기계 등을 사용하여 작업하는 경우 해당 작업에 따른 떨어짐 위험의 예방대책, 운행경로 및 작업방법 등을 포함하는 작업계획서를 작성하고 준수하여야 함
- 보호구의 지급 및 착용 확인
  - 사업주는 고소작업차량을 사용하여 작업하는 경우 근로자에게 안전대를 지급하고 착용 하도록 하여야 함

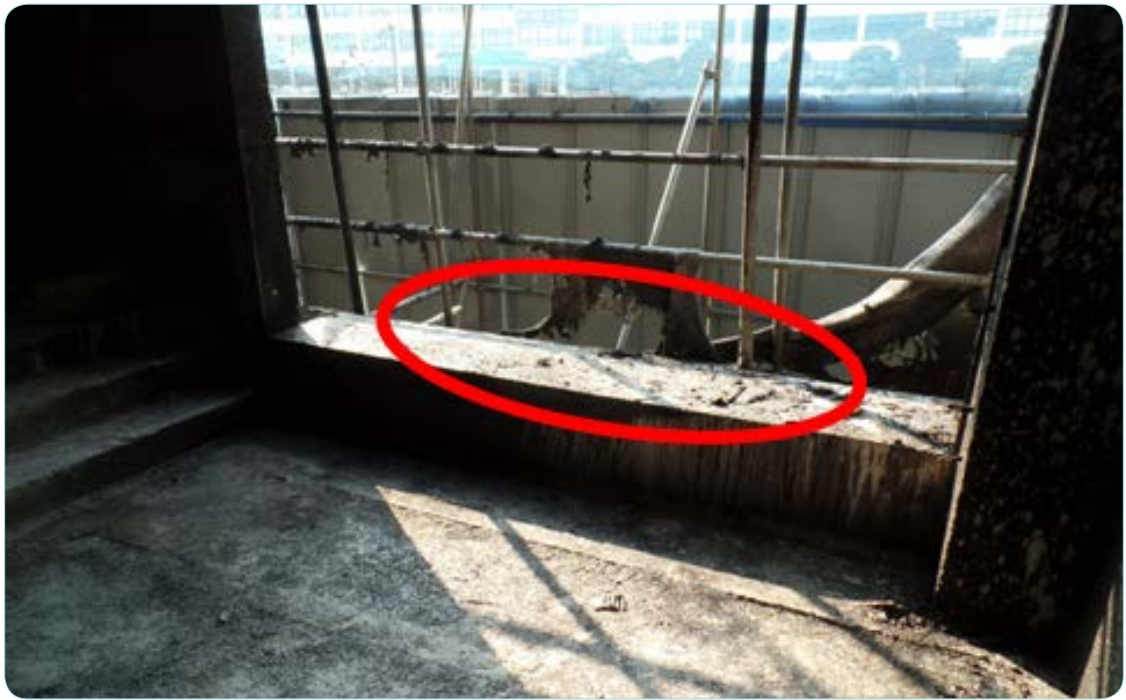
[사진3] 재해자 발견 장소

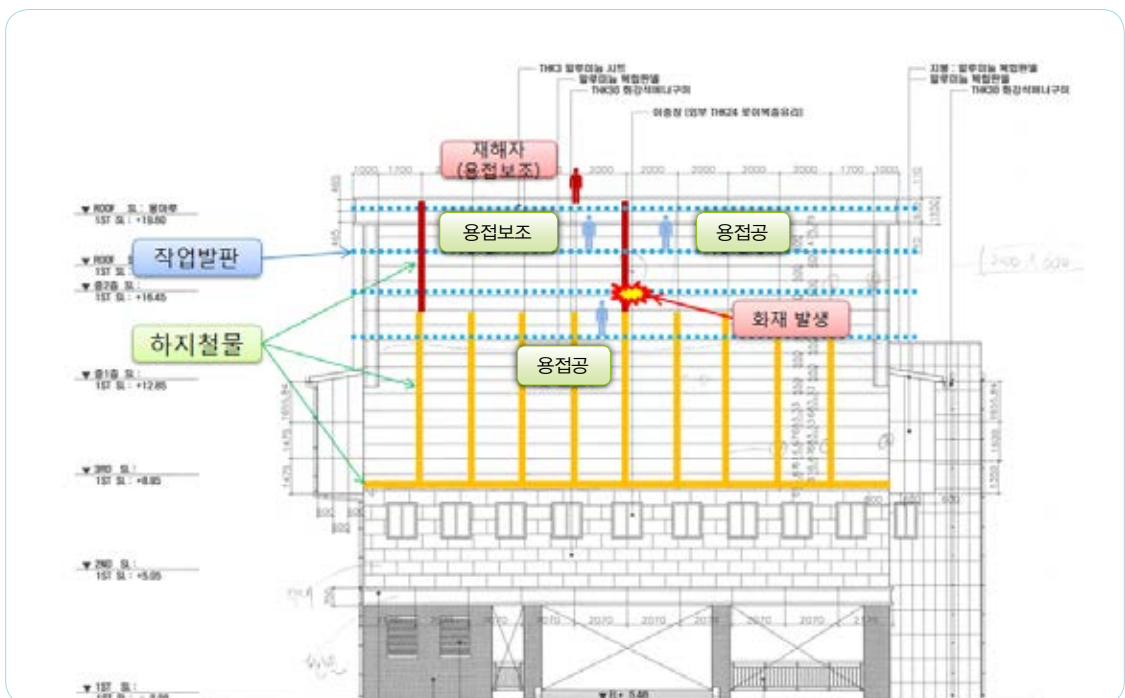
[사진4] 화재 발생 당시 작업자별 작업상황

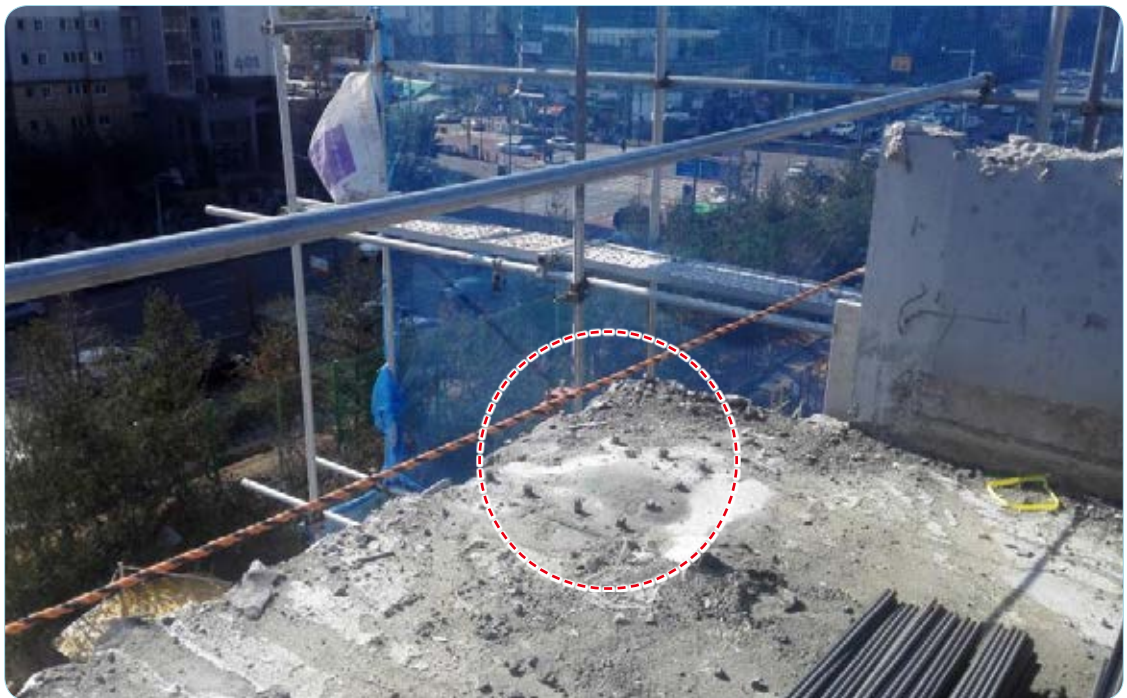
[사진2] 작업위치(지상 4층 옥상) ※ 상부안전난간대는 재해발생 후 설치 됨

- 추락을 방지하기 위한 안전한 구조(비계 등)의 작업발판 설치
  - 추락의 위험이 있는 장소에는 외부에 비계를 조립하는 등의 방법으로 작업발판을 설치하고 작업을 실시하여야 함
- 슬래브 단부 측 추락방지시설 설치
  - 슬래브 단부 측 개구부 등 근로자가 추락의 위험이 있는 장소에는 안전간판 등의 추락 방호조치를 하여야 함

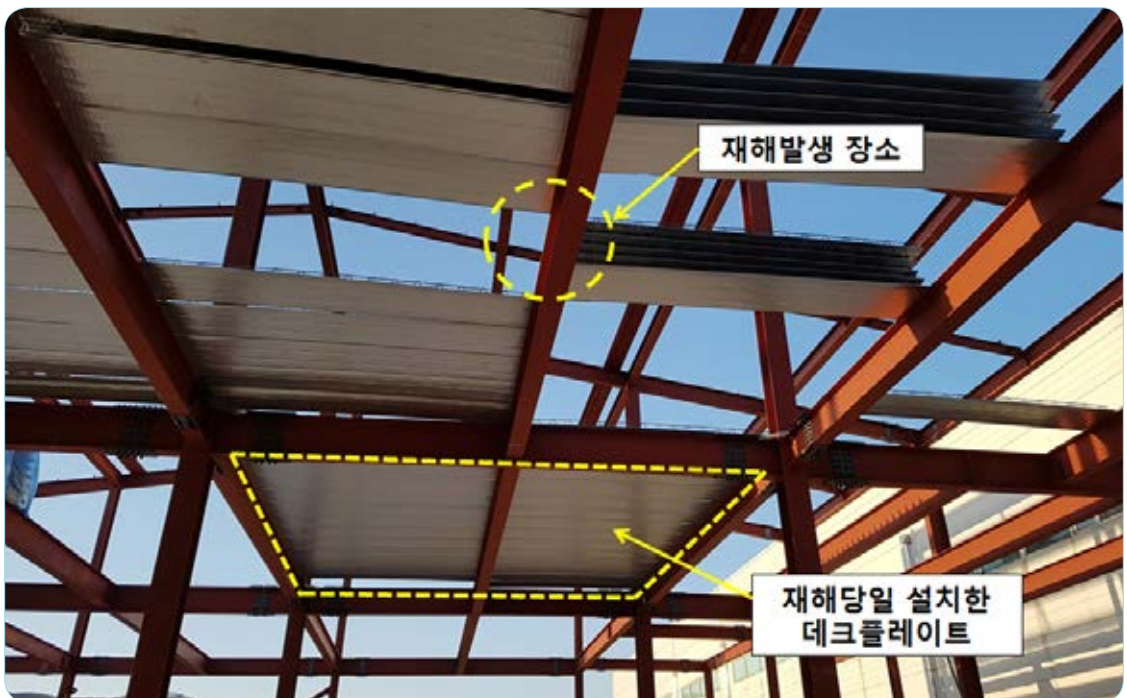
[사진2] 재해당일 재해자 작업구간

- 시업주는 추락할 위험이 있는 높이 2m 이상의 장소에서 근로자에게 안전대를 착용시킨 경우 안전대를 안전하게 걸어 사용할 수 있는 설비를 설치하여야 하고, 근로자는 안전모를 착용할 때 턱끈까지 착용하여야 함

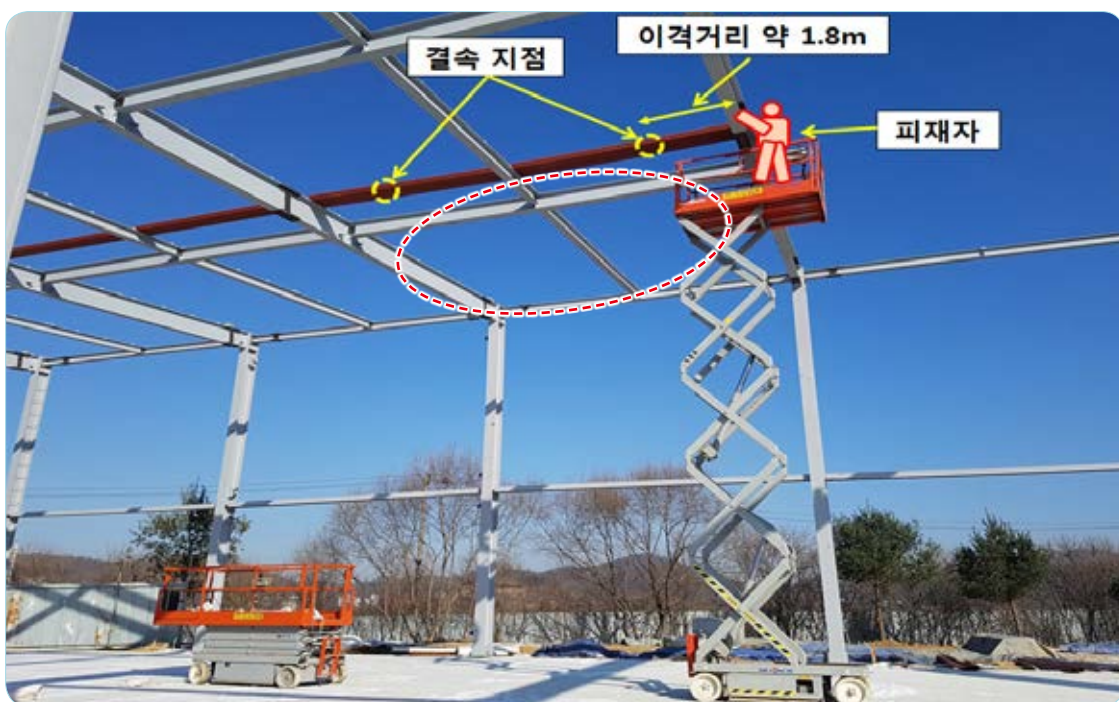
[사진2] 재해발생 발생 당시 양중물 줄걸이 결속지점

- 고소작업대 작업대 이탈 금지
  - 사업주는 고소작업대를 사용하는 경우에는 탑승자가 작업대를 벗어나지 않도록 조치하여야 함
- 안전대 부착설비 설치
  - 사업주는 추락할 위험이 있는 높이 2m 이상의 장소에서 근로자에게 안전대를 착용시킨 경우 안전대를 안전하게 걸어 사용할 수 있는 설비를 설치하여야 함

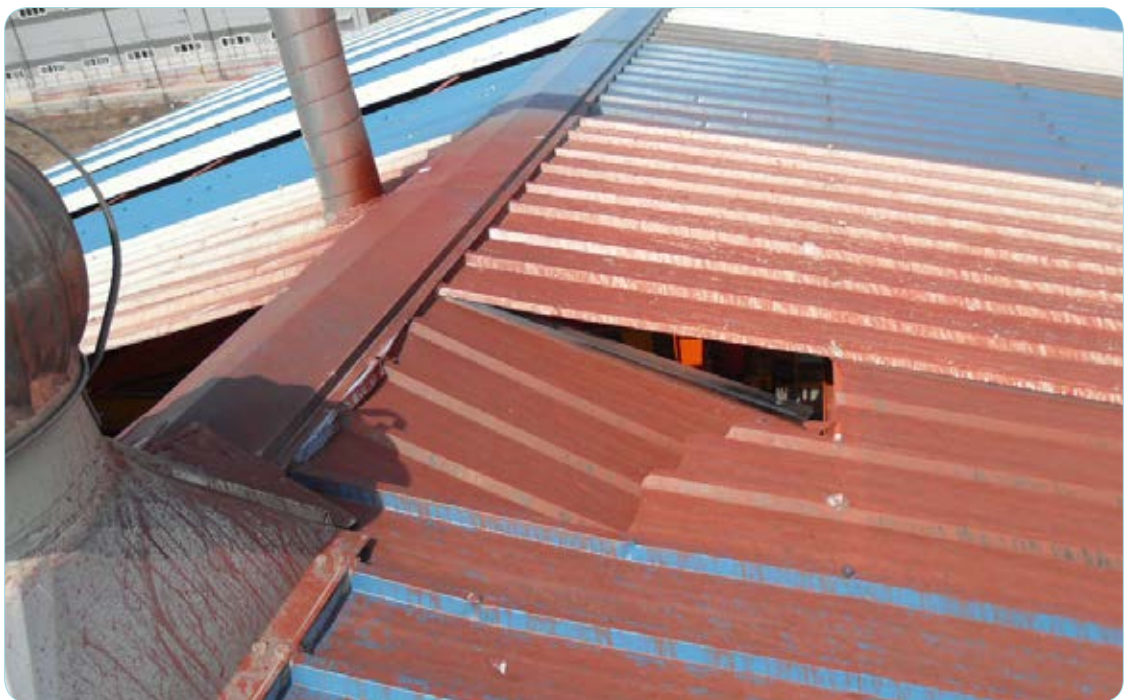
[사진2] 파손된 채광창(폴리카보네이트, t=1.2mm)

※ 환기구 주변 채광창 표면에 방청제(적갈색)가 묻어 있었음

- 지붕 위에서 작업 중 떨어짐 방지 조치 철저
  - 지붕 채광창 등 강도가 약한 재료로 덮은 지붕 위에서 작업을 할 때 근로자가 채광창을 밟아 파손되어 떨어질 우려가 있는 경우에는 폭 30cm 이상의 작업발판을 설치하고 작업을 하거나
  - 지붕 용마루 등 적절한 곳에 안전대부착설비를 설치하고 근로자는 안전 대부착설비에 안전대를 체결한 후 작업 및 이동조치토록 관리감독 철저
- 개인보호구 지급 및 착용 철저
  - 개인보호구인 안전모를 지급 및 착용토록 관리감독 철저

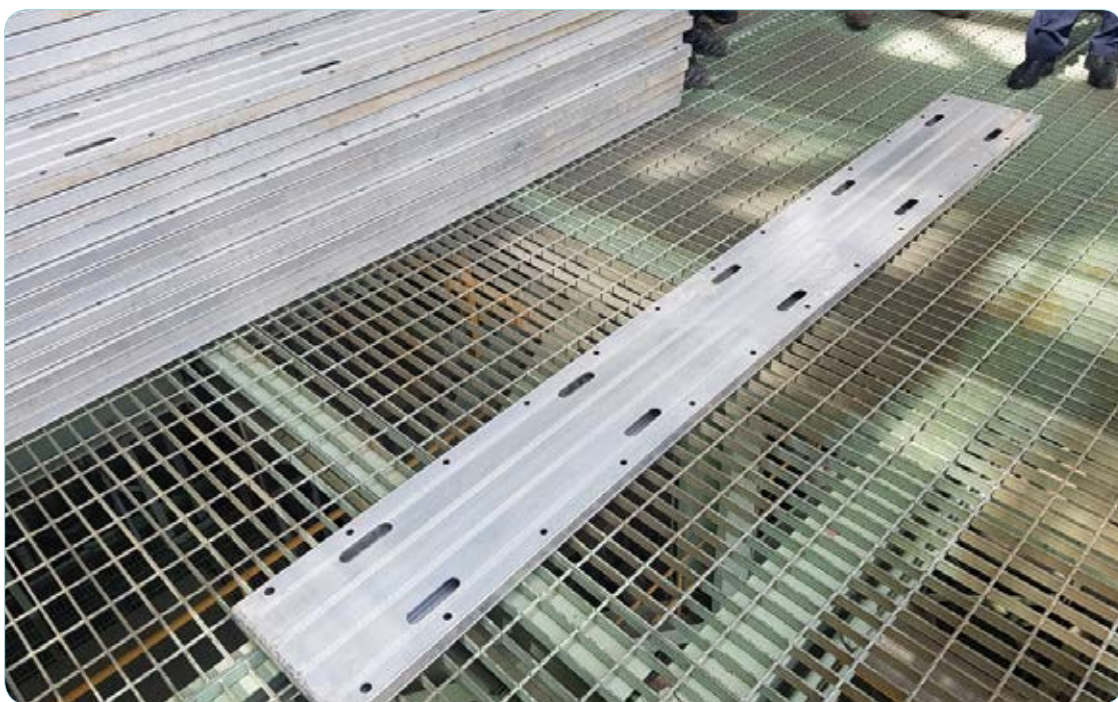
[사진2] 작업발판(기인물과 동일-3m\*0.35m)

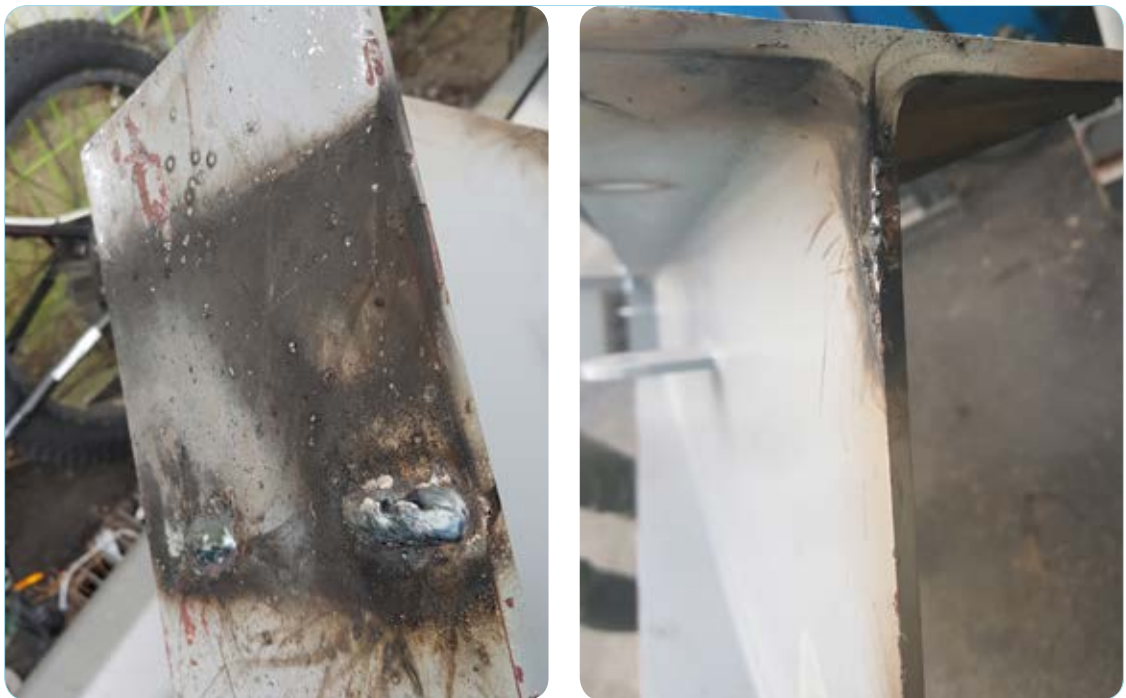
[사진2] 탈락된 용접부(1)

- 사업주는 철골을 조립하는 경우 철골의 접합부가 충분한 강도를 지니도록 브라켓 등을 이용하여 볼트체결을 하거나 본용접을 견고히 하여야 함
  - ※ 볼트 개수 및 용접길이 등은 설계구조검토에 따라 시공할 것
- 본용접이 완료 되어 충분히 지지되기 전까지 이동식크레인의 걸이로프에 철골부재를 체결한 상태로 유지하여야 함

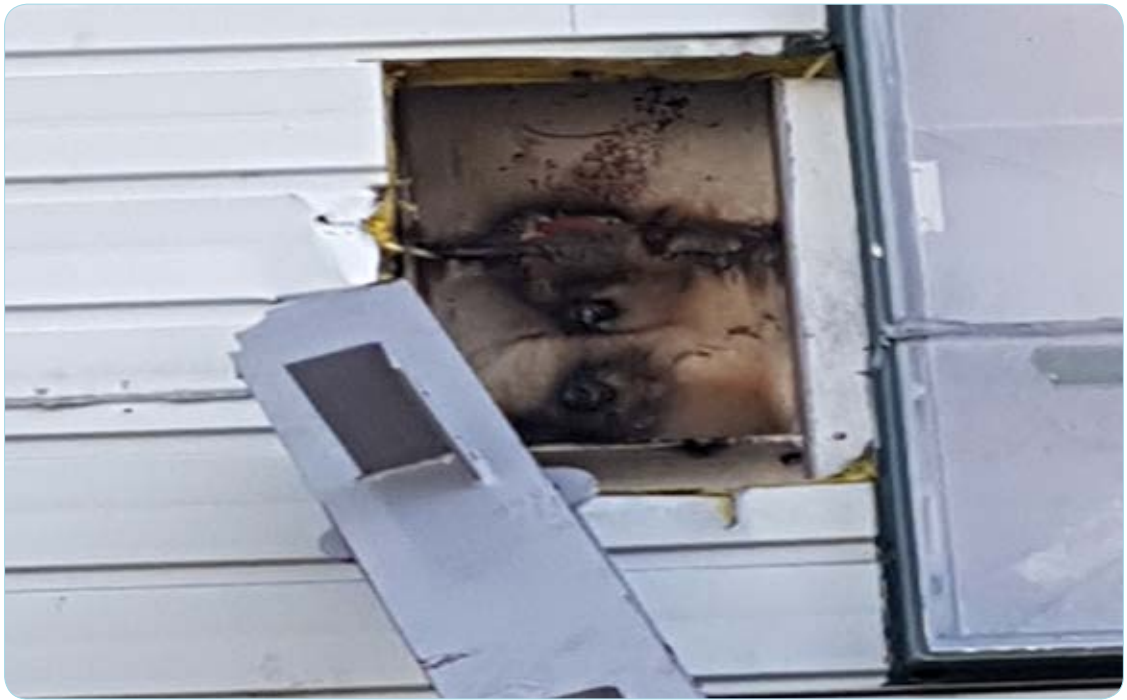
[사진3] 탈락된 용접부(2)

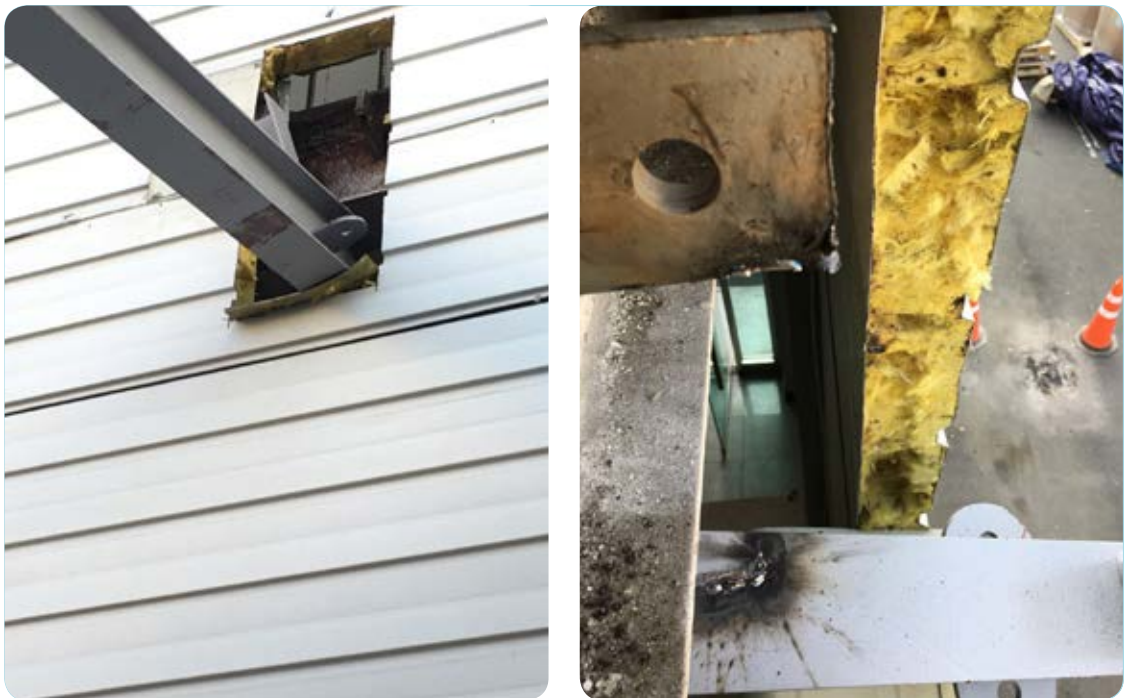
[사진4] 탈락된 용접부(3)

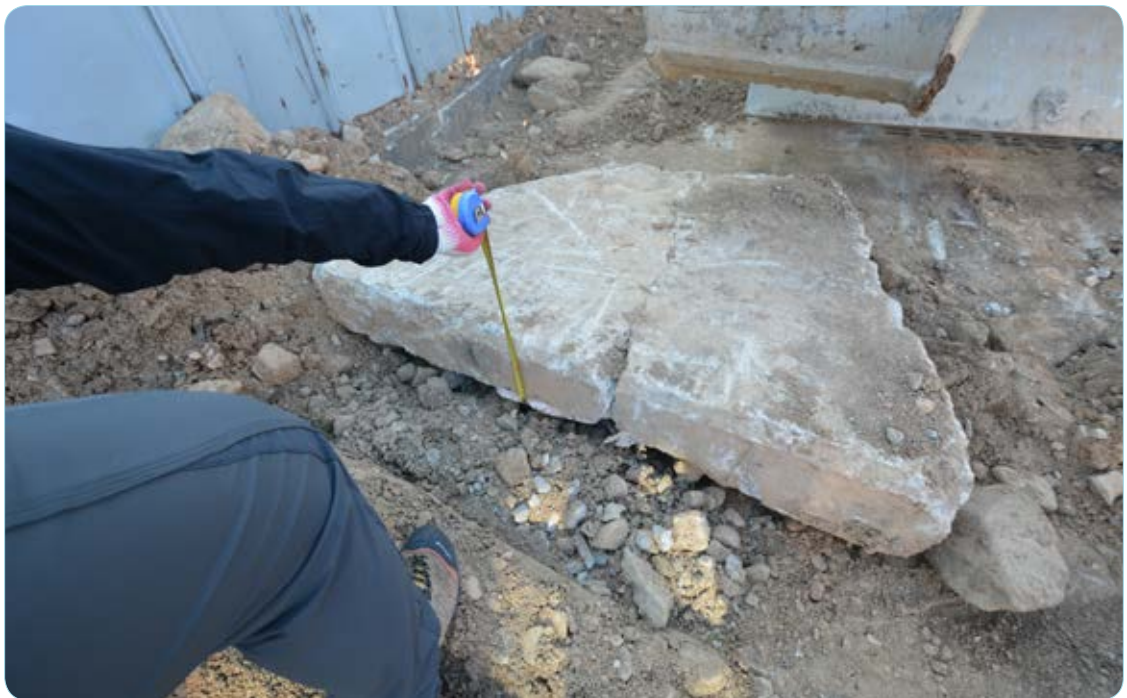
[사진2] 붕괴사면 상부에서 낙하한 포장재(기인물)

- 사업주는 관로설치 공사의 굴착작업에 있어 지반의 무너짐 등으로 근로자에게 위험을 미칠 우려가 있는 경우에는 미리 흠막이지보공을 설치하고, 흠막이지보공 설치 전에는 근로자의 출입을 금지하는 등 그 위험을 방지하기 위한 조치를 하고 작업해야 함

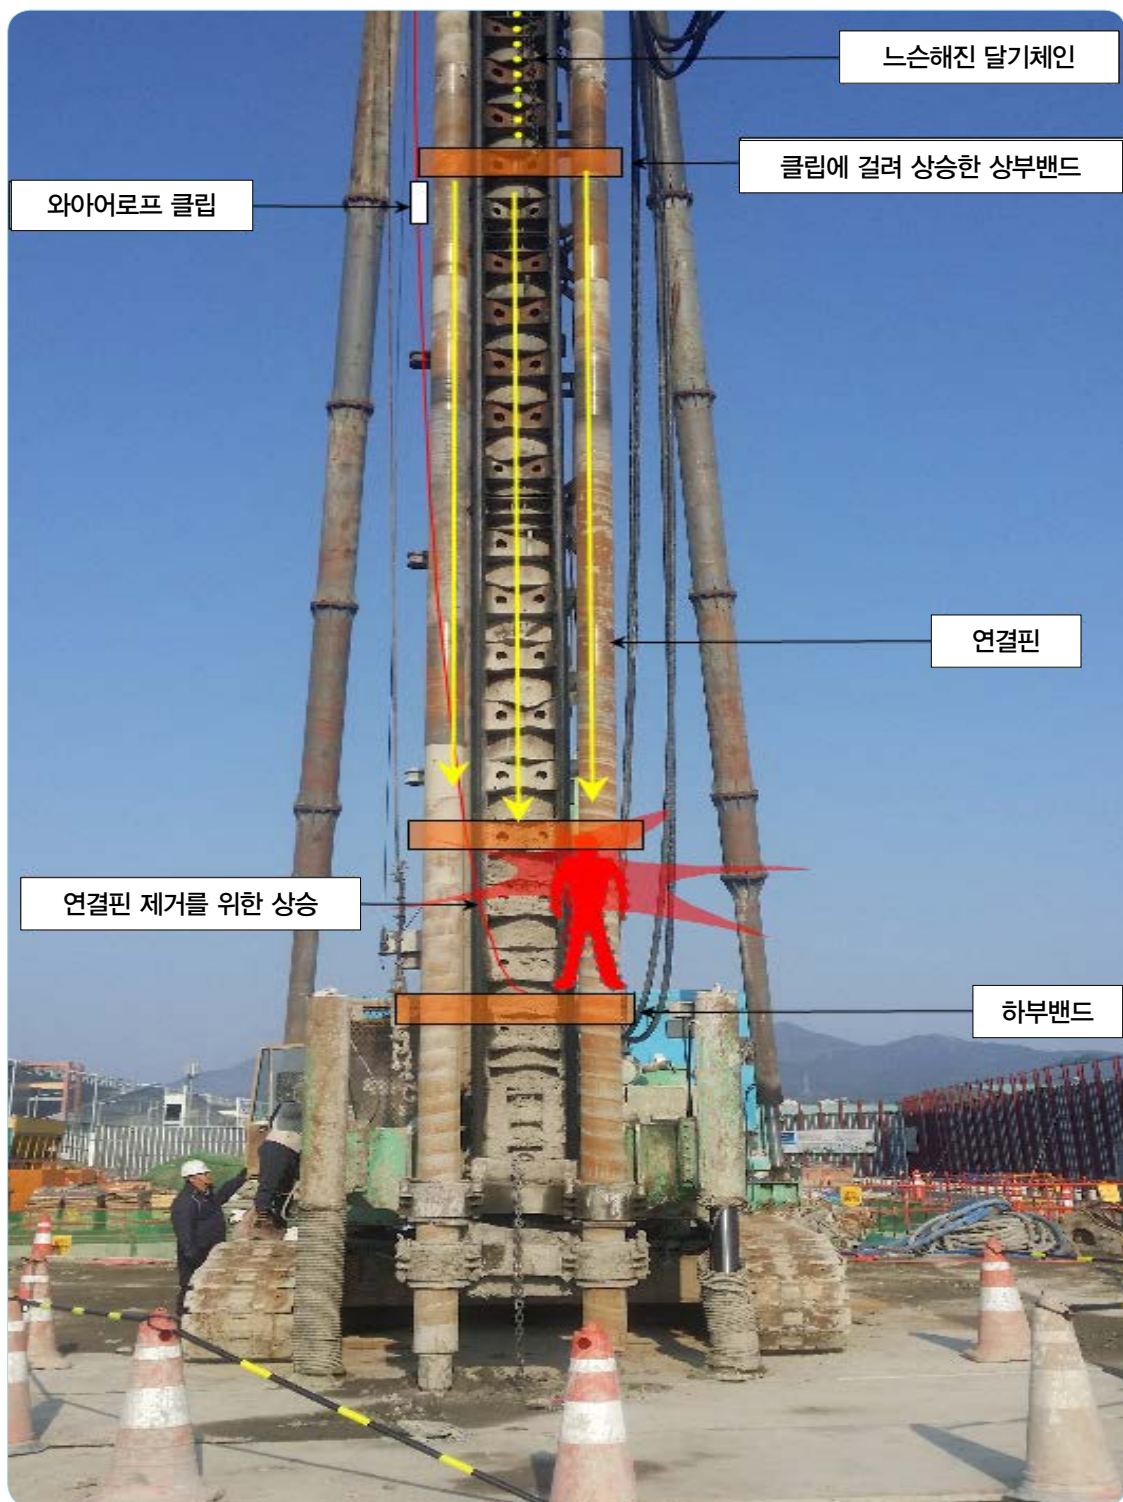
[사진1] 사고발생 상황도 (상부밴드가 로프클립에 걸려 상승 중 낙하)

- 차량계 건설기계의 수리나 부속장치의 장착 및 제거작업을 하는 경우 작업 지휘자를 지정하여 작업순서를 결정하고 작업지휘 하도록 하고
- 롯데 해체 중 상부밴드의 불시낙하로 위험을 방지하기 위해 별도의 장비를 사용하거나 안전지주 또는 안전블록 등의 위험방지 조치를 하도록 해야함.
- 상부밴드의 낙하충격에도 충분히 견딜 수 있는 검증된 달기체인 사용

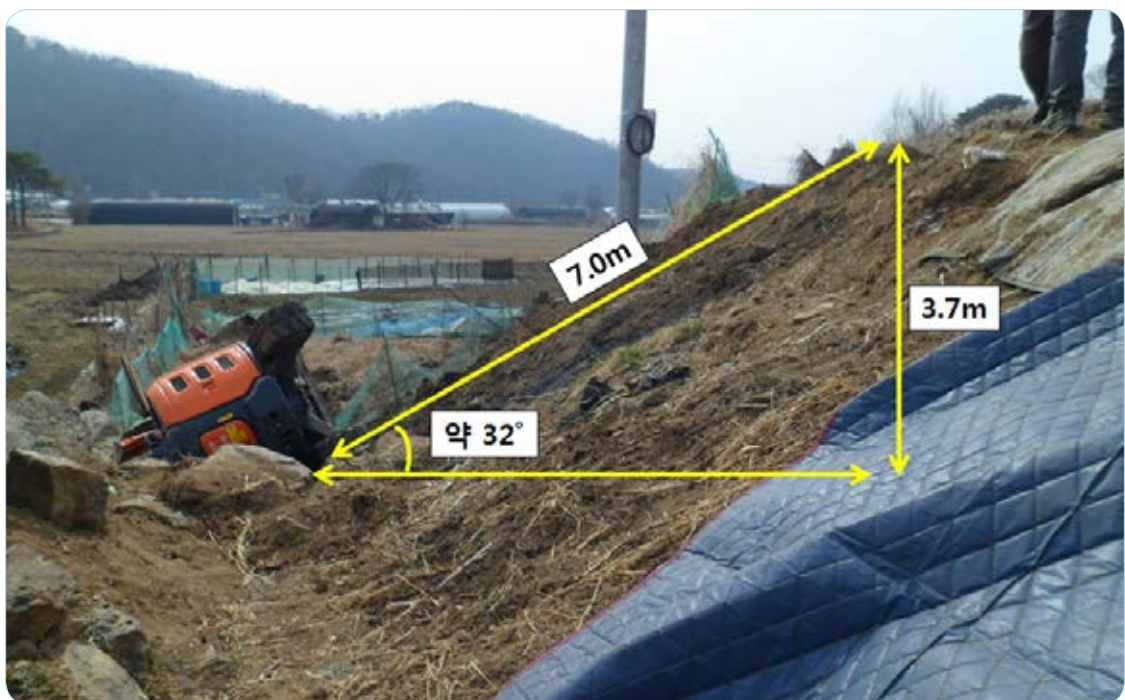
[사진2] 경사로 상태

- 사업주는 굴삭기 등 차량계 건설기계를 사용하는 작업을 하는 경우 근로자의 위험을 방지하기 위하여 해당 작업, 작업장의 지형·지반 등에 대한 사전조사를 하고 조사결과를 고려하여 기계의 넘어짐 방지계획을 포함한 작업계획서를 작성하여 해당 근로자에게 알려야 함

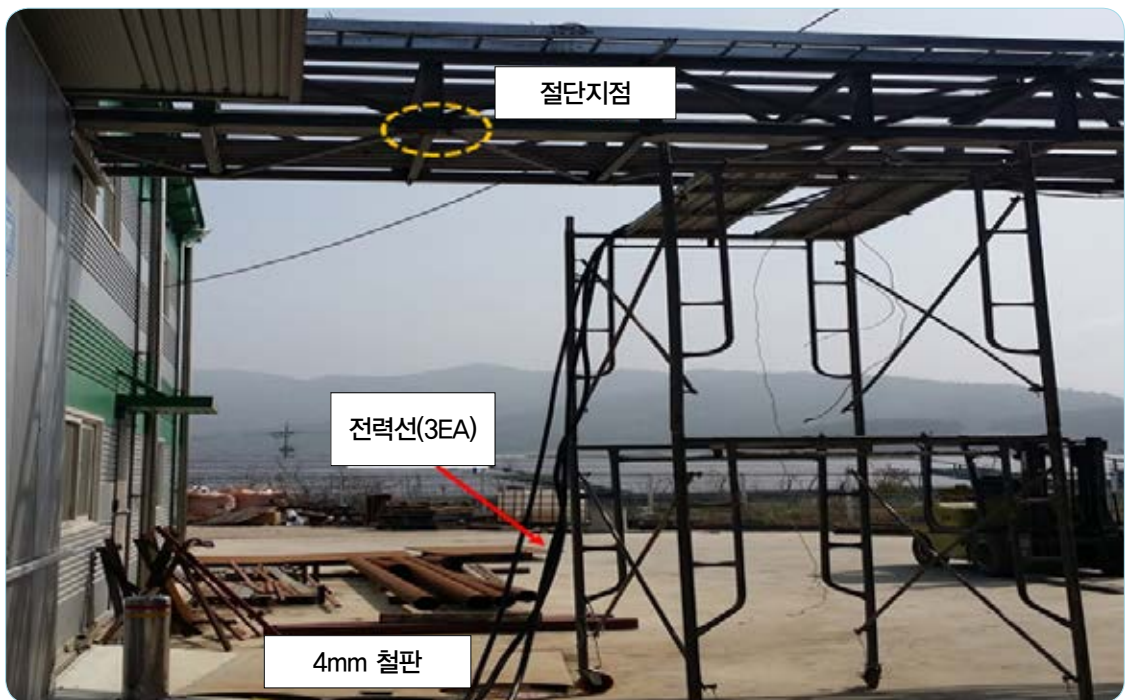
[사진1] 이동식비게(2단) 설치상태 및 처진 전력선(3가닥)

- 이동식 비계 발판단부 안전난간 설치 철저
  - 사업주는 이동식 비계를 조립하여 상부 작업발판에서 작업을 하는 경우에는 안전난간을 설치하여 작업자가 떨어지지 않도록 하여야 함
- 개인보호구(안전모) 지급 및 착용상태 관리감독 철저
  - 사업주는 높이 2m이상의 떨어질 위험이 있는 장소에서 작업을 할 경우에는 그 작업조건에 맞는 개인보호구(안전모)를 해당 근로자에게 지급하고 착용토록 관리감독을 철저히 하여야 함

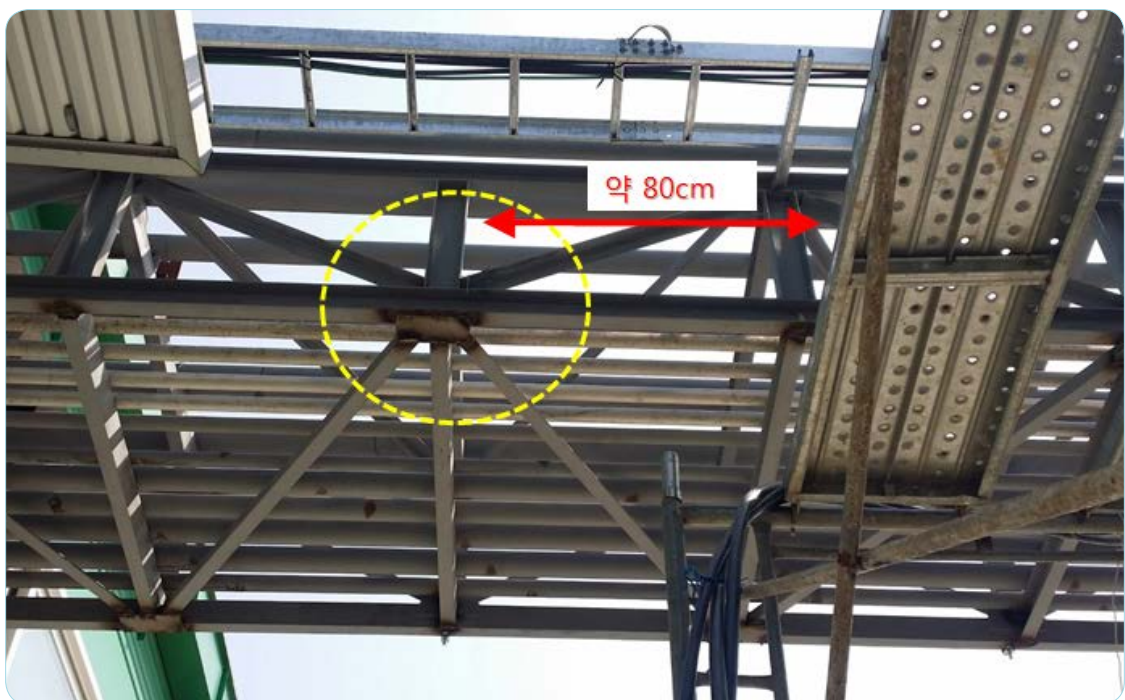
[사진2] 이동식비게 설치상세모습 (작업지점과 약80cm 이격)
