## 재해 개요

- 2019.12.12.(목) 08:03분 경 이설도로 포장사업 현장에서 콘크리트 포장거리 측정을 도와주던 중 후진 중이던 2.5ton 화물트럭 적재함 후면부 하부에 깔려 사망한 재해임

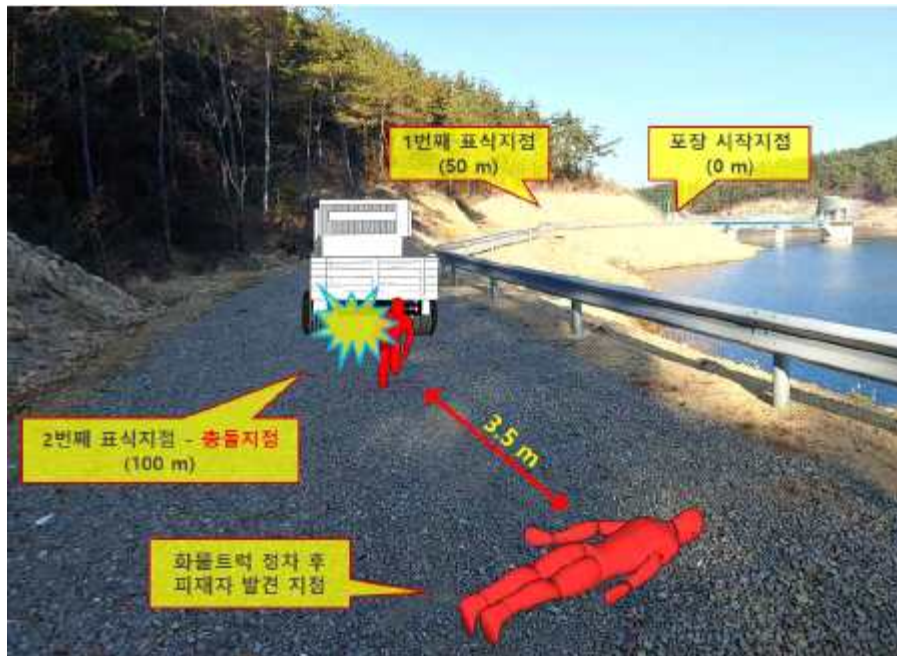
- 차량계 하역운반기계 유도자 미배치
  - 차량계 하역운반기계인 화물자동차에 접촉되어 근로자가 위험해질 우려가 있는 장소에는 유도자를 배치하여야 하나, 미배치
  - 2.5ton 화물자동차 운전자가 아닌 타 직종인 목공 근로자가 화물자동차를 임대하여 차량 및 운전 상황에 익숙하지 않은 상태에서 후진으로 운전함으로써 재해 발생

- 차량계 하역운반기계 유도자 배치
  - 차량계 하역운반기계에 접촉되어 근로자가 위험해질 우려가 있는 장소에는 유도자를 배치하여 접촉 방지 조치를 실시하여야 함
  - 특히, 화물자동차 등을 후진으로 운전할 경우에는 운행 경로상에 작업근로자, 장애물 등을 사전에 제거하고 유도자를 배치한 상태에서 서행하며 운전토록하여야 함
