재해 개요

- 2020.06.10.(수) 16:00분경 아산시 OO면 「OOO 건설공사」 현장에서 피해자가 이동식크레인 (크롤러, 150톤)의 붐 길이 조정작업을 위하여 마스트 고정핀을 해체하던 중 붐이 하강하면서 붐 하부에 있던 피해자가 깔려 사망

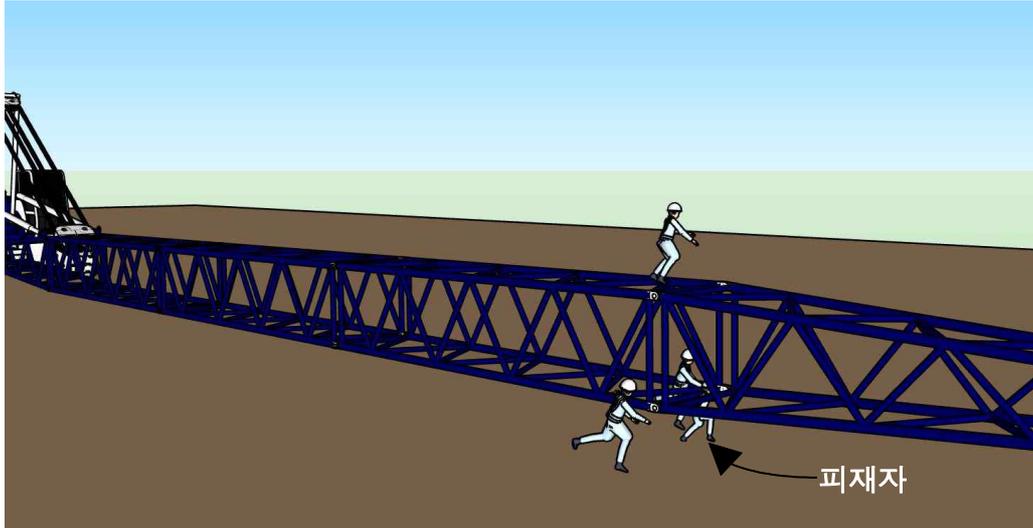
- **붐의 불시하강에 의한 위험방지조치 미흡**
 - 크롤러 크레인의 해체작업 시 붐의 하부에 들어가는 경우, 갑작스러운 붐 하강에 의한 하중을 충분히 견딜 수 있는 안전지지대 또는 안전블럭을 설치하고 작업하여야 하나 미실시
- **작업계획서 미작성 및 작업방법 불량**
 - 크롤러 크레인의 해체작업 시 매뉴얼 등을 고려하여 적합한 작업계획을 수립하여야 하고 이를 준수하여야 하나, 작업계획서 미작성 및 작업방법 불량
- **신호체계 미수립**
 - 크롤러 크레인의 작업 시 사업주는 신호방법을 정하여 운전자와 근로자에게 신호하도록 하여야 하나 별도로 정한 기준없이 통상적인 방법으로 신호를 주고 받음

- **붐의 불시하강에 의한 위험방지조치 철저**
 - 크롤러 크레인의 해체작업 시 붐의 하부에 들어가는 경우, 갑작스러운 붐 하강에 의한 하중을 충분히 견딜 수 있는 안전지지대 또는 안전블럭을 설치하고 작업하여야 함
- **작업계획서 작성 및 준수 철저**
 - 크롤러 크레인의 해체작업 시 매뉴얼 등을 고려하여 적합한 작업계획을 수립하여야 하고, 이를 준수하여 작업하여야 함
- **신호체계 수립 및 시행**
 - 크롤러 크레인의 작업 시 사업주는 신호방법을 정하여 운전자와 근로자에게 신호하도록 하여야 함
