## 재해 개요

- 2020. 07. 05.(일) 08:50경 ○○ 생태하천복원사업 토목공사 현장에서 굴착기를 이용하여 차집관로 (레진관, D1200, 약1.8톤)의 높낮이 조절을 위해 들어 올리던 중 강널말뚝과 차집관로 사이에 있던 재해자(만43세, 보통인부)가 차집관로에 가슴 부위를 맞아 당일 병원으로 이송 치료 중 사망함.

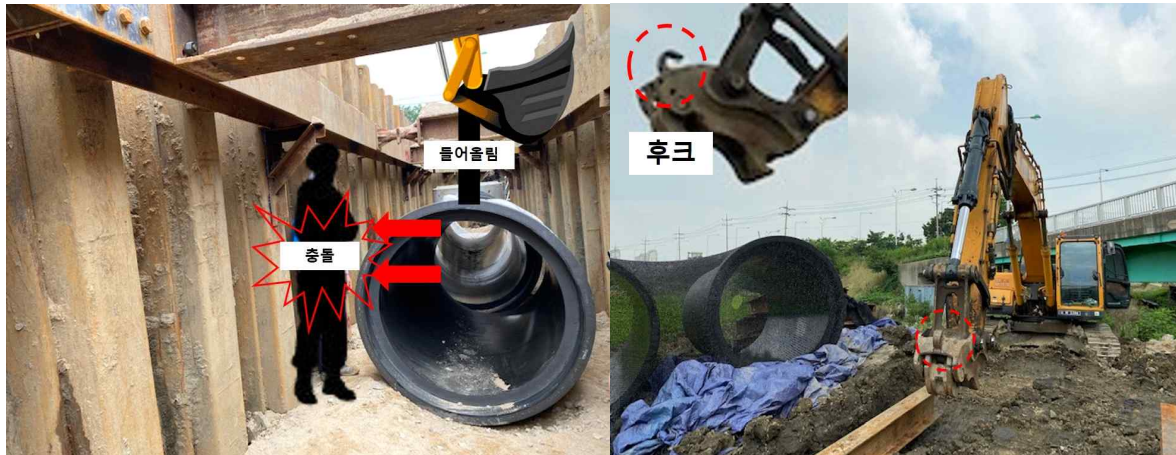
- 굴착기의 주용도 외의 사용 제한 미준수
  - 사업주는 양중기를 사용하여 중량물인 차집관로 양중·들어올리기 등의 작업을 하여야하나, 굴착기를 사용함
- 중량물 취급 작업 시 신호방법 미준수
  - 사업주는 2명 이상의 근로자가 약 1.8톤의 중량물인 차집관로를 양중·들어올리기 등 중량물 취급 작업을 하는 경우에는 신호방법을 정하여 신호하여야 하나 미준수함
- 작업계획서 미작성
  - 사업주는 중량물인 차집관로 양중·들어올리기 등의 작업 시 협착 등 위험요소에 대한 예방 대책을 포함하는 작업계획서를 작성하여야 하나 미작성함

- 주용도 외의 사용 제한 준수
  - 사업주는 중량물 취급에 적합한 양중기를 사용하여야 함
- 중량물 취급 작업 시 신호방법 지정 및 준수
  - 사업주는 중량물 취급 시 신호방법을 정하고, 운전자가 이를 준수하게 조치하여 함
- 작업계획서 작성
  - 사업주는 중량물인 차집관로 작업시 협착 등 위험요소에 대한 예방대책을 포함하는 작업계획서를 작성하고, 그에 따라 작업하여야 함
  - ※ 차집관로 측면 되메우기 근로자는 양중 범위 밖에서 대기 할 수 있도록 계획하고 이를 따르도록 해야 함
