재해 개요

- 2020. 4. 23. (목) 09:35경 충남 서산시 00면 소재 『00지구 다목적 농촌용수개발사업 토목건축기계공사』 현장에서, 재해자가 이동식 크레인(7톤, 카고크레인) 적재함에 적재되어 있는 강관(직경 700mm, 길이 6m)을 떨어지지 않도록 섬유벨트(폭 50mm, 슬링벨트)로 거는 작업 중 강관이 재해자 방향으로 굴러 떨어지면서 재해자의 얼굴 및 가슴을 덮침

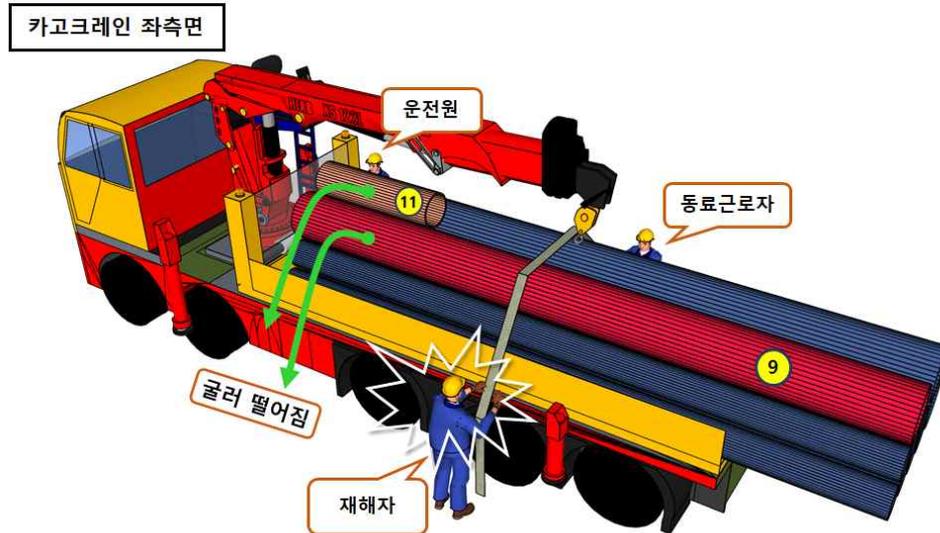
- 화물 적재 시 하중이 한쪽으로 치우치게 적재
 - 구체적인 화물 적재 방법을 정하지 않아 직경이 작은 화물의 하부 배치로 인한 기울기 발생, 최대 적재하중 초과 등 강관이 불안정하게 적재되어 하중이 한쪽으로 치우치게 되어 화물이 굴러 떨어짐
- 실거나 내리는 작업에 대한 작업지휘자 미배치
 - 작업지휘자를 배치하지 않고 구체적인 작업순서 및 방법을 정하지 않아 빼기 등의 고정 장치 없이 떨어질 위험이 있는 화물의 고정벨트를 잡아당기는 작업, 화물 고정 전 카고크레인 아웃트러거 인입 작업으로 인한 적재함의 움직임 발생 등 불안정하게 적재된 화물에 외력이 발생하여 화물이 굴러 떨어짐

- 화물 적재 시 하중이 한쪽으로 치우치지 않도록 적재 조치
 - 화물을 적재하여 운반 작업을 할 경우 운반 기계 제원에 맞는 화물 적재 방법을 정하여 화물의 하중이 한쪽으로 치우치지 않도록 적재하여야 함.
- 실거나 내리는 작업에 대한 작업지휘자 배치
 - 화물을 실거나 내리는 작업시 작업지휘자를 배치하여 구체적인 작업순서 및 방법을 정하고 적재되어 있는 화물이 떨어지지 않도록 지휘하여야 함.
