재해 개요

- 2021. 08. 05.(목) 11:35경, 경북 □□시 △△면 소재 「◎◎◎」 공사 현장에서, ○○ 소속 피재자가 절연 고소작업차(3.5톤) 작업대에 탑승하여 작업 종료 후 이동을 위해 붐(Boom)을 약 4m까지 줄여 시계 반대방향으로 회전 하다가 절연고소작업차가 전도되면서 추락하여 사망한 재해임

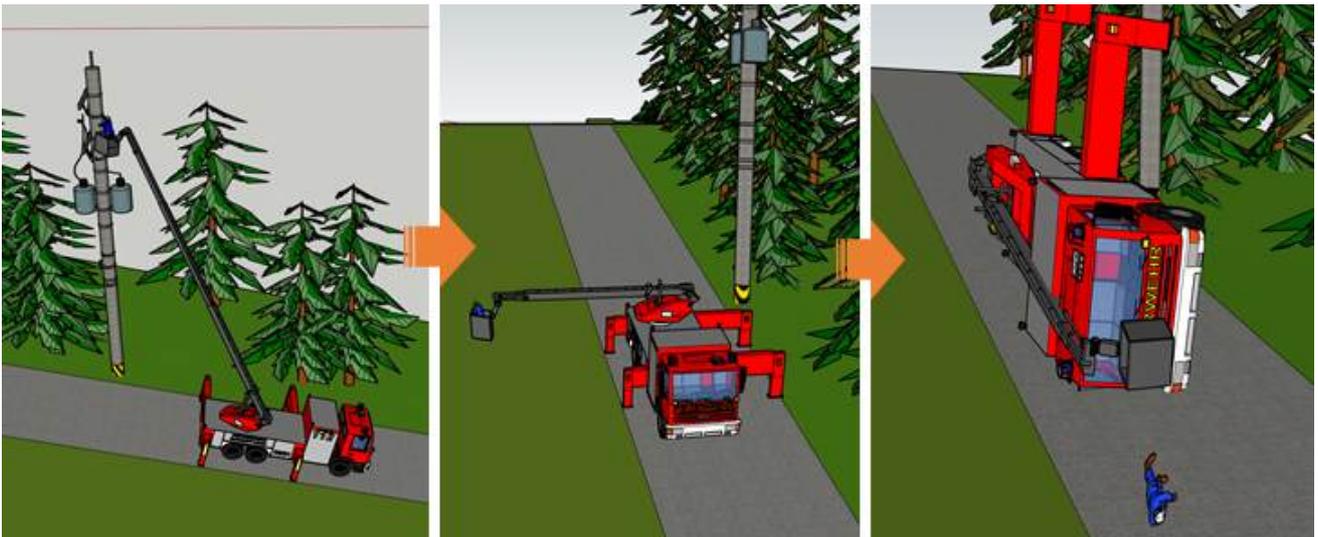
- **고소작업차 사용 전 안전조치 미흡 및 설치상태 불량**
 - 고소작업차 사용 전 근로자 배치 및 작업방법, 방호장치 등 필요한 사항을 미리 확인 후 위험방지조치를 실시해야 하나 미실시 하였으며, 설치 시 바닥 수평을 유지하지 않고 전도 방지를 위한 아웃트리거를 확장 시키지 않은 상태에서 작업 실시
- **전도방지장치 등 방호장치 해제**
 - 고소작업차에 설치 된 전도방지장치를 작업의 편의성을 위해 임의로 해제

- **고소작업차 사용 전 안전조치 및 설치규정 준수**
 - 고소작업차 사용 전 근로자 배치 및 작업방법·방호장치 등 필요한 사항을 미리 확인하여 위험방지조치를 실시하여야 하며, 설치 시 바닥 수평을 유지하고 전도방지를 위해 아웃트리거 확장 후 작업 실시
- **전도방지장치 등 방호장치 해제 금지**
 - 기계 또는 설비에 설치한 방호장치 임의 해제 금지 및 작동상태 상시점검
- **관리감독자 유해·위험 방지업무 실시**
 - 작업 전 사전점검을 통해 현장여건(작업면의 기울기 등) 고려하여 안전대책을 수립하고, 방호장치 작동상태 및 아웃트리거 고정상태 등을 점검하여 전도·협착 등 사고예방 실시
