재해개요

- 2022. 7. 4.(월) 09:03분경 경상북도 □□읍 소재 ○○○ 현장에서, △△△ 소속 재해자가 파쇄된 콘크리트를 싣기 위해 덤프트럭(2.5 Ton) 운전을 하다가 잠시 내려 휴식을 취하던 중, 도로경사로 인해 이동한 덤프트럭과 주택 벽체 사이에 끼어 사망한 재해임

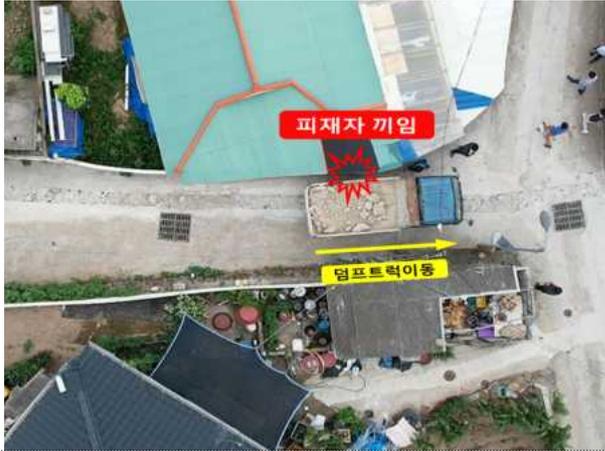
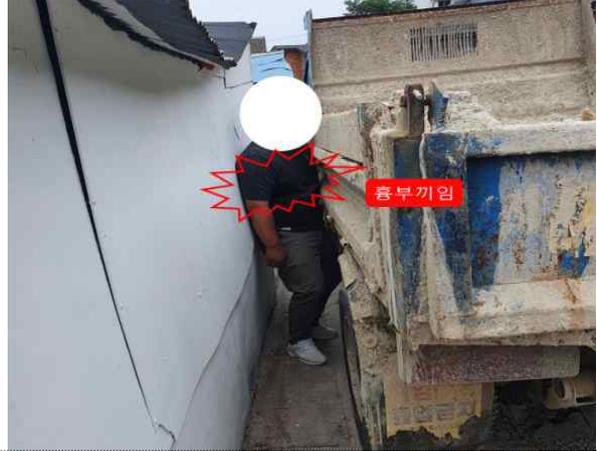
- **운전 위치 이탈 시의 조치 미실시**
 - 경사가 있는 장소에서 덤프트럭 운전자가 운전위치를 이탈하는 경우, 시동을 끄고 브레이크를 확실히 거는 등의 조치를 하여야 하나 미실시
- **차량계 하역운반 기계 접촉 방지 조치 미흡 및 작업지휘자 미지정·지휘 미실시**
 - 덤프트럭(구내운반차) 등 차량계 하역운반 기계를 사용하는 경우 차량계 하역운반 기계에 접촉되어 근로자가 부딪히는 위험이 있는 장소에는 근로자 출입을 제한하는 등의 접촉방지조치 미실시
 - 차량계 하역운반기계 사용에 따라 작업계획서를 작성한 경우 작업계획서에 따라 작업지휘자를 지정하여 작업을 지휘하도록 하여야 하나 지정하지 않았으며, 통제 등 조치 미실시

- **운전 위치 이탈 시의 조치 실시**
 - 경사가 있는 장소에서 덤프트럭 운전자가 운전위치를 이탈하는 경우 시동을 끄고 브레이크를 확실히 걸어 차량이 이동하지 않도록 조치하여야 함
- **차량계 하역운반 기계 접촉 방지 조치 및 작업지휘자 지정·지휘 실시**
 - 덤프트럭(구내운반차) 등 차량계 하역운반 기계를 사용하는 경우 근로자 출입을 제한하거나 작업지휘자 또는 유도자를 배치하여 접촉을 방지하도록 하여야 함
 - 차량계 하역운반 기계사용에 따라 작업계획서를 작성한 경우 작업계획서에 따라 작업지휘자를 지정 및 지휘하도록 하여야 함
