## 재해 개요

- 2023. 2. 9.(목) 12:57경, 충남 □□시 △△면 소재 「○○○○」 현장에서, 상부 작업발판(그레이팅)에서 떨어진 ○○제거 작업 중이던 재해자가 작업발판(그레이팅)이 탈락 되면서 바닥 (높이≒16.4m)으로 떨어져 사망한 재해임

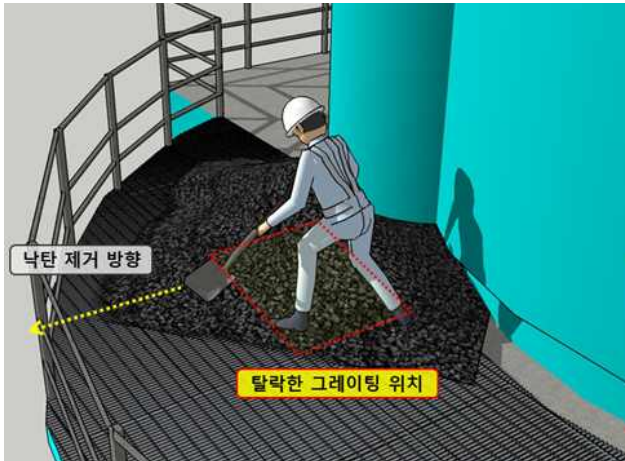
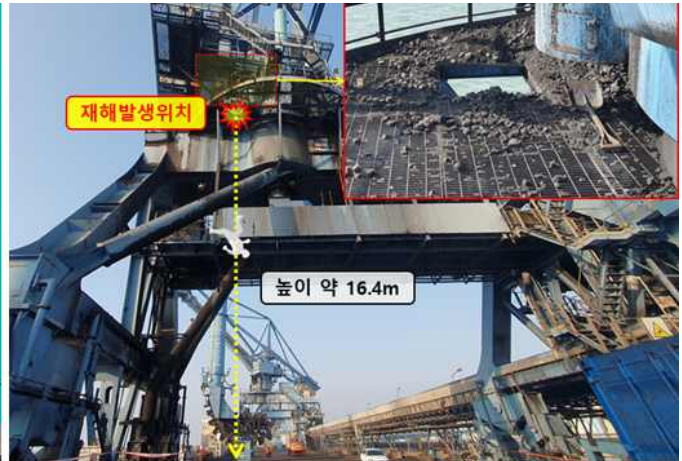
- 스틸 그레이팅 발판 안전성 미확보**
  - 그레이팅 4지점에 클립을 체결하여 구조체(H-Beam)에 고정하였지만 사용단계에서 수시로 발생하는 진동과 충격으로 인한 클립의 볼트풀림으로 인해 고정기능을 상실하였으나, 주기적인 점검·유지 관리·이탈방지조치 등 작업발판의 안정성 미확보
- 하역작업에 대한 관리감독자 유해·위험방지 업무 미수행**
  - 관리감독자는 하역 작업 전 통행설비·하역기계·보호구 및 기구·공구를 점검·정비하여야 하나, 작업발판으로 사용된 스틸 그레이팅에 대해서는 확인하지 못하였으며, 재해자가 작업을 할 때 이들의 사용 상황을 감시하는 등 유해·위험을 방지하기 위한 업무 미수행

- 스틸 그레이팅 발판 안전성 확보**
  - 작업특성 및 방법에 따른 진동, 충격 등에 의해 발판·계단에 설치되어 있는 그레이팅의 클립 고정상태\*가 풀릴 수 있으며, 그레이팅에 설치된 클립이 육안으로 확인이 어렵기 때문에 주기적으로 세심하게 점검·유지·관리하여야 함
  - \* 변경하는 강판 및 자재의 상재하중 등 추가하중에 대한 구조검토 실시 후 설치
- 하역작업에 대한 관리감독자 유해·위험방지 업무 수행**
  - 하역작업 시 관리감독자가 통행 설비·하역기계·보호구 등 정비·점검 후 작업에 투입할 수 있도록 사전에 유해·위험을 방지하기 위한 업무를 수행하여야 하며, 하역작업과 관련하여 작업 근로자가 2인1조로 작업하도록 관리·감독 실시하여야 함
- 위험성의 인식·관리·전달 강화**
  - 안전작업에 대한 절차를 포함한 안전작업 절차서를 작성하고 일일안전교육 시 발생할 수 있는 실질적인 위험성에 대하여 교육 후 작업을 실시할 수 있도록 관리하여야 함
