## 재해 개요

- 2023. 3. 15.(수) 09:02경, 경기도 □□시 △△동 소재 「○○○○」 공사 현장에서 재해자가 파일 항타공사 주변으로 걸어가던 중 크롤러 크레인이 바닥에 놓여있던 PHC파일\*을 인양하는 과정에서 PHC파일이 흔들리며 재해자와 부딪혀 사망한 재해임

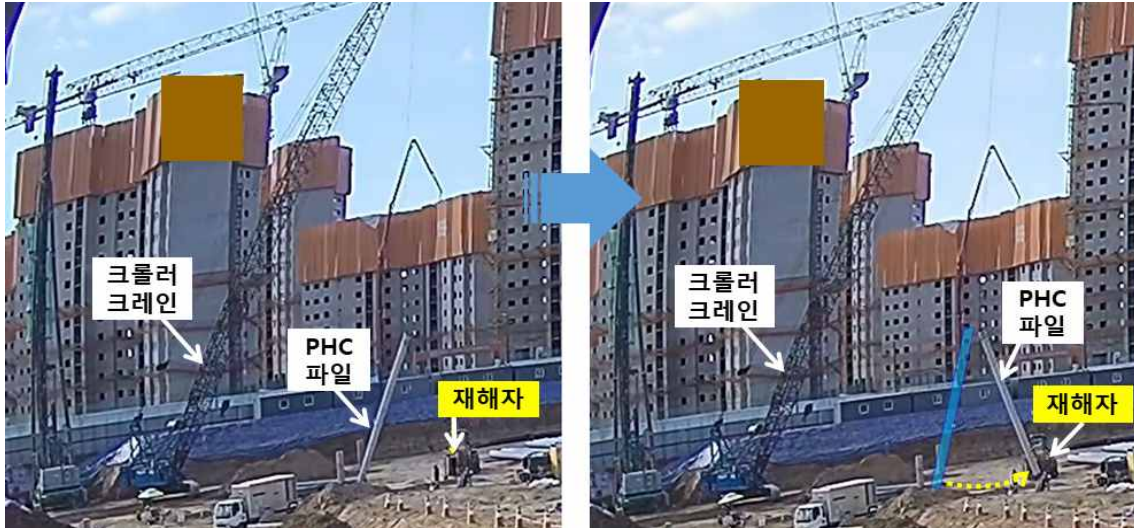
- PHC파일 인양 작업 시 출입금지 등 안전조치 미흡**
  - 작업계획서 작성 시 세장(細長, 가늘고 긴)하고, 무거운 자재(PHC파일)의 특성과 작업방법 및 작업반경이 제대로 검토되지 않았으며, 해당 근로자 외 출입금지 조치가 이루어지지 않고, 신호수의 신호에 의한 장비 운전이 실시되지 않았음
- 위험성평가 실시 미흡**
  - 사업주는 위험성평가 결과를 검토하여 개선할 사항이 있는 경우 이를 개선하여야 하며, 해당 작업 전 위험성평가를 실시하여 도출한 안전대책을 사전에 조치 후 작업하여야 하나, 최초 평가에서 검토된 위험요인(파일근접 작업 시 충돌)이 수시평가 시 누락되는 등 해당 위험요인이 검토되지 않아 안전관리대책의 수립·이행·확인 되지 않음

- PHC파일 인양 작업 시 출입금지 등 안전조치 실시**
  - 크롤러 크레인의 붐을 선회하며 와이어로프를 감아올리는 방법을 사용하는 경우 PHC파일의 무게중심이 이동하며 발생할 수 있는 위험요인 검토 및 인양하는 파일 길이 이상의 범위를 추가적인 작업반경으로 설정하도록 하고, 장비 사양 등 변경되는 경우 그에 따라 작업계획서 내용 변경 후 해당 근로자에게 내용을 알려야 하며,
  - 작업지휘자를 지정·배치하여 안전조치가 실시되도록 하여야 함
- 신호체계 구축 및 건설기계 접촉 방지 조치 실시**
  - 차량계 건설기계와 근로자가 서로 유기적으로 움직이는 공사현장의 특성을 반영하여 근로자가 건설기계와 접촉하지 않도록 신호체계를 구축하고, 건설기계는 구축된 신호·유도 등에 의해 운행되도록 조치·실시
