## 재해 개요

- 2023. 6. 27.(화) 22:00경(추정), 전남 □□군 소재 「○○○○」에서 제수문\*에 걸려있는 수초를 제거하던 중 개구부에 떨어진 뒤 급류에 휩쓸려 실종된 상태에서 23. 6. 29.(목) 10:37경, 인근 교량 하부(실종 장소로부터 약 1km 떨어진 위치)에서 사망한 상태로 발견됨.
- \* 제수문 : 하천에서 홍수에 대비하여 농수로의 수량을 조절하는 개폐 방식의 수문

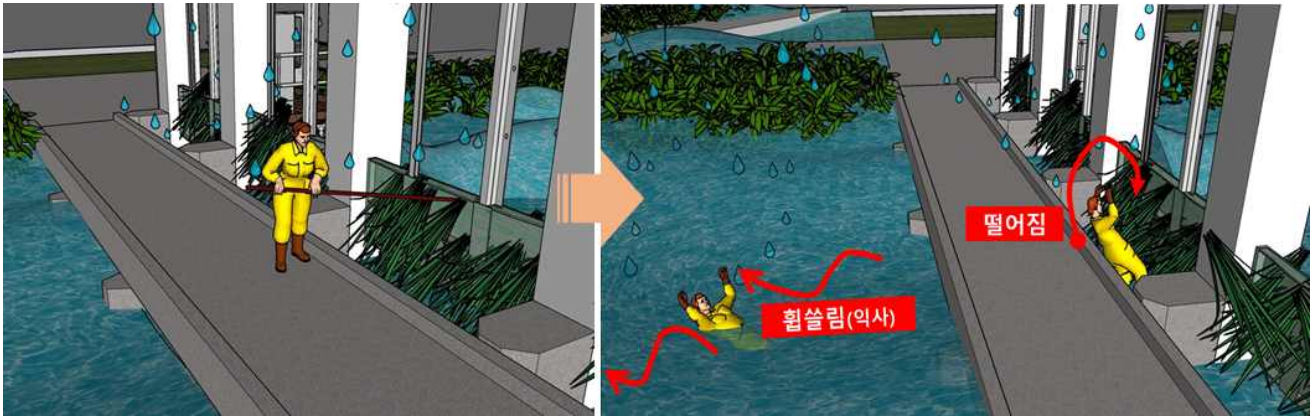
- 안전난간 설치 등 추락방호조치 미실시**
  - 수초 제거작업 장소는 제수문과 관리교 사이에 형성되어 있는 개구부로 근로자가 추락할 위험이 있었으나, 안전난간이나 수직형방호망 등 추락방지를 위한 조치 미실시
- 제수문의 조명시설 미설치**
  - 집중호우 등 날씨 영향이나 야간시간대 등 어두운 환경에서 주기적으로 진행되는 수리시설 관리 업무수행 시, 근로자의 적절한 시야 확보를 위한 제수문의 조명시설 미설치

- 안전난간 설치 등 추락방지조치 실시**
  - 개구부나 관리교 끝단부 등 수초제거 작업을 수행하는 근로자가 떨어질 위험이 있는 장소에는 안전난간이나 수직형 방호망 등 추락방지를 위한 조치 실시
- 제수문의 조명시설 설치**
  - 어두운 환경에서 수리시설 관리업무 수행 시, 적정 시야확보를 위해 제수문에 조명시설 설치
- (권고) 익사 위험 장소에서의 작업 시, 구명조끼 등 수상안전 보호구 지급**
  - 농수로에 근접하여 작업수행 시, 실족이나 미끄러짐 등 몸 균형상실로 인해 해당 장소에 빠지는 등의 익사 위험성이 있는 경우 근로자에게 구명조끼를 포함한 수상안전 보호구를 지급하고 착용 관리
- (권장) 위험상황에서의 작업중지 조치 및 수리시설감시원 관리 철저**
  - 집중호우 등 기상악화 상황에서의 작업수행은 평소보다 위험성이 높으므로 도급인은 상황에 따라 수리시설 관리 업무에 대해 작업중지 조치를 실시하고, 각 수리시설에 설치되어 있는 CCTV를 통해 지속적인 모니터링(Monitoring)을 수행하는 등 관리·감독 철저
