# 도금사업장 폐수처리시설 슬러지제거작업 중 질식재해

| <b>재해일시</b> | 2012년 3월 10일 | <b>재해현황</b> | 사망 2명, 부상 2명 |
| <b>작업명</b> | 침전조 슬러지제거작업 | <b>재해장소</b> | 폐수처리시설 2차 화학침전조 |

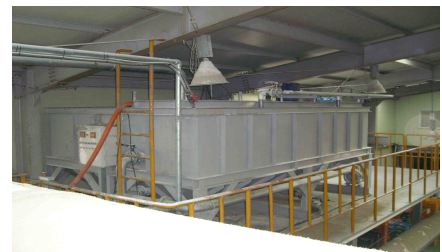
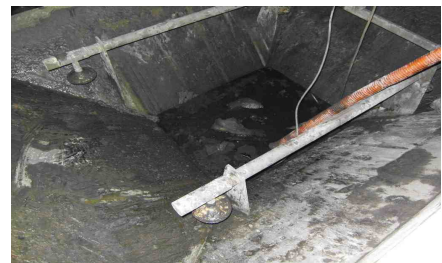
- '12. 3. 10. 10:50경 대구시 소재 도금사업장 내 자가폐수처리시설의 운영위탁업체에서
- 1) 근로자 1명이 퇴적된 슬러지를 제거작업 중 배수펌프가 막혀 이를 확인하러 침전조에 들어갔다가 유해가스에 의한 질식으로 쓰러지자(사망)
  - 2) 침전조 밖에서 지켜보고 있던 동료근로자 1명이 구조하러 들어갔다가 질식되어 쓰러졌고(사망)
  - 3) 뒤 늦게 현장에 도착한 또 다른 동료근로자 2명이 구조하러 들어갔다가 차례로 질식되어 쓰러짐(2명 모두 부상)

- 퇴적슬러지의 부패 또는 화학적 반응으로 생성된 **황화수소( $H_2S$ ) 가스**에 의한 질식으로 재해가 발생한 것으로 추정

1. 출입전 침전조 내 환기 미 실시
2. "출입금지" 표지판 미 설치 및 구조용 기구 미비치
3. 작업 시작전 산소농도 등(황화수소) 미 측정
4. 긴급 구조훈련 및 특별안전보건교육 미 실시

1. 작업자 안전보건 교육 실시
2. 출입금지표지판 설치
3. 산소·유해가스 농도 측정
4. 작업공간 내 환기 실시
5. 감시인 배치, 출입인원 점검 등
