바지선 부력탱크 내부작업 중 산소결핍으로 질식

재해일자	2015년 4월 4일	재해현황	사망 1명
작업명	바지선 부력탱크 점검	재해장소	바지선 부력탱크

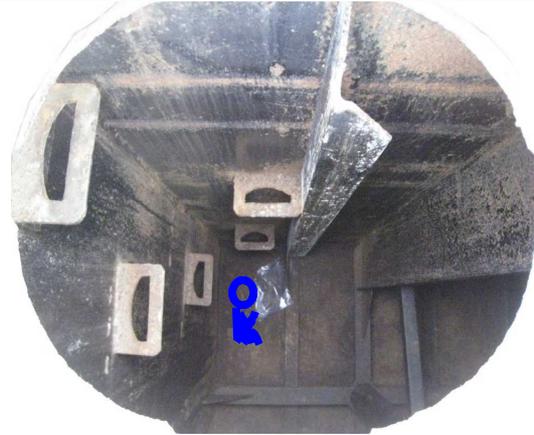
[부력탱크내부 재해발생장소]

2015년 4월 4일(토) 15시 36분경 강원도 고성군 일원에서 진행되는 「침식·퇴적 저감시설 축조공사」에 사용되고 있는 ○○선박 소속의 바지선을 관리하는 재해자가 바지선 부력탱크 내부에서 산소결핍에 의한 질식으로 추정되는 사고로 사망하는 재해가 발생함

1. 부력탱크 내부작업 전 환기 미실시
2. 밀폐공간 출입전 산소 및 유해가스 농도측정 미실시
3. 밀폐공간에서의 안전한 작업방법에 대한 교육 미실시
4. 밀폐공간 보건작업 프로그램을 미수립

· 사고발생 부력탱크와 유사한 부력탱크 측정시 바닥 2.8m 지점에서 산소농도가 9.9% 수준
(※산소결핍 : 산소농도 18% 미만인 상태, 10%이하에서 의식상실, 경련, 맥박수 감소로 질식 사망하게 됨)

측정위치	산소
사고발생 부력탱크	15.3%
사고유사 부력탱크	9.9%

1. 밀폐공간 작업 전 충분한 환기 실시
 - 바지선 부력탱크 내부 등 산소결핍이 우려되는 장소에서의 작업 전과 작업 중에는 공기 상태가 적정(산소농도 18~23.5%) 하도록 환기 실시
2. 밀폐공간 출입 전, 작업 전·중 산소 및 유해가스 농도 측정
 - 밀폐공간 출입 전, 해당 장소에서의 작업 전과 작업 중에 산소농도와 유해가스 농도를 측정하여 호흡용 보호구 착용 등 공기조건에 맞는 적절한 조치 후 출입 및 작업 실시
3. 밀폐공간 보건작업 프로그램을 수립하여 실행
