# 상수도관 갱생공사현장에서 배수작업중 일산화탄소 중독

| 재해일자 | 2015년 9월 23일 | 재해현황 | 사망 2명, 부상 1명 |
| 작업명 | 지하상수도관 배수작업 | 재해장소 | 상수도관 내부 |

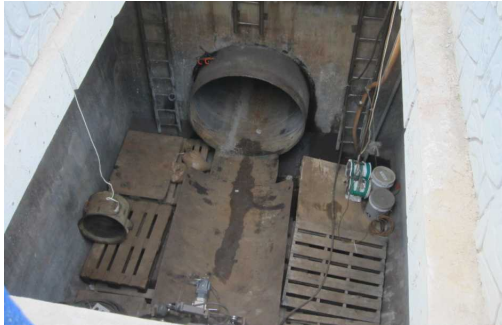
[ 작업구 전경 ]

2015. 9. 23(수) 10:40경 충남 논산시 소재 상수도 노후관 갱생공사현장에서 ○○(주) 소속 근로자 3명이 지하상수도관 내부의 물을 빼내기 위한 배수작업을 위해 수중펌프를 가동하다가 내연기관(발전기)에서 발생한 일산화탄소 등 유해가스에 의해 질식되어 2명이 사망하고 1명이 부상당한 재해임

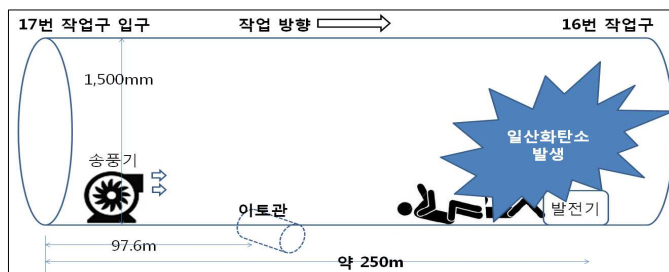
[재해발생 모식도]

1. 상수도관 내 내연기관을 이용한 작업 시 유해가스 제거 위한 환기 미실시
2. 상수도관 내 산소 및 유해가스 농도 측정 미실시
3. 작업장과 외부감시인 간 상시 연락을 취할 수 있는 설비 미설치
4. 호흡용 보호구의 미지급

- 관로입구와 5m지점에서 산소농도는 정상이었으나 일산화탄소가 0-19ppm 측정되었고,
- 사고지점에서 일산화탄소 농도가 500 ppm을 초과하였음.

1. 상수도관 내 내연기관을 이용한 작업 시 환기 위한 단관 및 급배기시설 설치·가동

밀폐공간 보건작업 프로그램 시행에 관한 기술지침(H-80-2012)에 의하면 환기는 급기구와 배기구를 적절하게 배치하여 작업장 내 환기가 효과적으로 이루어지도록 하여야 하며, 작업시작 전 기적의 5 배 이상의 신선한 공기로 급기한 후 출입하고, 작업을 하는 동안에는 적정한 공기가 유지되도록 계속하여 급기하도록 권고하고 있음

2. 상수도관내 산소농도 등 유해가스 측정 및 평가 실시
3. 작업장과 외부감시인 간의 상시 연락을 취할 수 있는 무전기 등 연락장비 비치·운용
4. 작업자 공기호흡기 등 호흡용 보호구의 지급·착용
