# 아르곤가스로 치환된 배관내부 확인 중 질식

재해일자	2016년 2월 26일(금)	재해현황	사망 1명
작업명	Tig용접 (배관 내부가 아르곤가스로 치환된 상태)	재해장소	주식회사OOOO

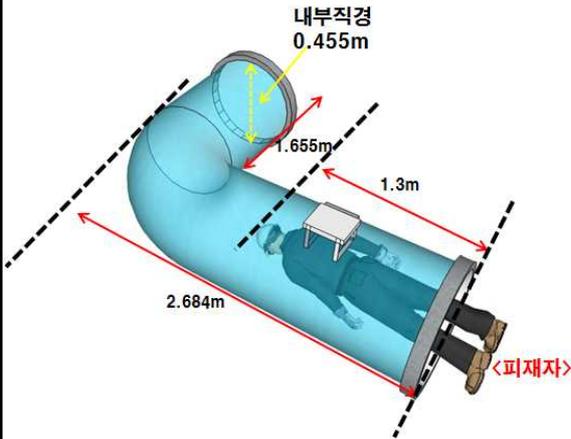
2016. 2.26(금) 11:50분경 아르곤(Ar)가스로 치환된 직경 Ø455배관의 백비드(Back bead)상태를 확인하기 위하여 배관로 들어간 피재자(OOO)가 사망한 재해임.

※ 배관내부 아르곤가스를 충전하는 사유 :  
Tig 용접시 용접면의 산화 방지 등.  
[그림 : 재해발생 장소 상황도]

- 불활성가스로 치환된 배관내부 확인시 환기 미 실시
- 불활성가스로 치환된 배관내부를 확인시 산소농도 미 측정
- 밀폐공간보건작업프로그램 이행 미흡

배관내부 산소농도(%) 측정 (작업과 동일한 조건)		
시간	배관 입구에서 130Cm지점	배관 입구에서 30Cm지점
15초	7.5%	8.2%
20초	6.4%	7.6%
25초	6.1%	8.1%
30초	6.5%	8.6%
35초	7.7%	9.4%
40초	8.4%	10.2%
50초	9.9%	11.3%

- 불활성가스로 치환된 배관내부 확인시 환기 실시
  - 불활성가스인 아르곤 가스로 치환되어 있던 배관내부를 확인시에는 반드시 작업 시작전 환기 실시후 이상 유무를 확인하고 작업하기 바람.
- 불활성가스로 치환된 배관내부 확인시 산소농도 측정 실시
  - 불활성가스인 아르곤 가스로 치환되어 있던 배관내부를 확인시에는 반드시 작업 시작전 산소농도 측정 및 적정 공기가 유지되고 있는지를 확인하기 바람.
- 밀폐공간보건작업프로그램을 철저히 시행 및 안전한 작업방법 주지
