# 제지공장 원료탱크 청소작업 중 황화수소 중독

재해일자	2016년 6월 1일	재해현황	사망 2명, 부상 1명
작업명	원료탱크 내부 청소작업	재해장소	원료탱크 내부

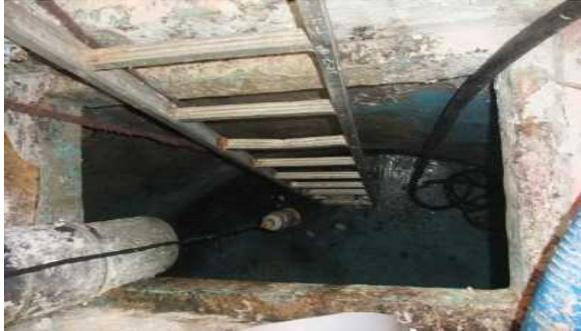
[재해 발생 원료탱크 내부]

2016. 6. 1(수) 오전 10:17 경북 고령군 소재 D제지공장 체스트(원료탱크) 내부에서 근로자 1명이 물호스를 사용하여 청소작업을 하던 중 잔류 슬러리에서 발생한 황화수소에 중독되어 작업근로자 1명 사망, 구조를 위해 진입한 근로자 2명 중 1명 사망, 1명 부상한 재해임

- 체스트 운전종료 후 종이슬러리 장기간 방치
  - 평소 운전종료 1~3일 후 세척하였으나 재해일은 4일 후에 세척하여 종이슬러리의 발효가 과다 진행
- 사업장 내 밀폐공간 미파악
  - 밀폐공간 보건작업 프로그램 미수립 위험성평가 누락
- 탱크내부 작업 전 유해가스 농도 미측정
  - 잔류 슬러리에서 발생하는 맹독성 황화수소 존재 여부 미인지
- 탱크내부 충분한 환기 미실시
- 질식위험장소에 대한 근로자 안전보건교육 미실시
- 질식위험작업 중 감시인 미배치
- 질식위험작업 시 호흡용 보호구 및 대피용 기구 미비치

- 재해발생 약 4시간 후 측정된 결과이며 119 구급대가 구조 전 고압공기를 불어넣어 원료탱크 내부환기가 이루어진 상태임
- 재해발생 당시 황화수소 농도는 미국 NIOSH의 IDLH(생명 또는 건강에 치명적인 농도)인 100 ppm 이상의 고농도로 추정됨

- 체스트 운전종료 후 조기 세척 및 세척 자동화 도입
- 사업장 위험성평가 실시, 밀폐공간 보건작업 프로그램 수립·이행
  - 사업장내 밀폐공간 파악, 위험성 감소대책 수립
- 밀폐공간 출입 전 유해가스 농도 측정 실시
- 작업 전·중 내부 충분한 환기 실시
- 특별안전보건교육 실시 후 작업에 투입
- 송기마스크 등 호흡용 보호구 및 대피용 기구 비치
- 감시인을 배치하여 안전작업 여부 상시감독
