축분 협잡물종합처리기 저류탱크 내 황화수소에 의한 중독

재해일자	2017년 2월 28일	재해현황	사망 1명
작업명	축산분뇨처리	재해장소	저류탱크 내부

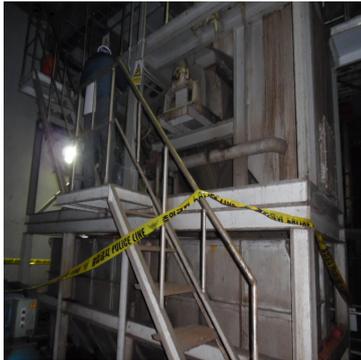
[협잡물종합처리기 전경]

2017년 2월 28일(화) 13:10분경 파주시 파주읍 소재 OO시설관리공단 축분혼합공공처리시설 협잡물종합처리기 저류탱크에서 피해자가 탱크 내부 바닥에 의식을 잃고 쓰러져 있는 것을 동료근로자가 발견하여 탱크 바깥으로 꺼내어 응급조치를 하고 119 구조대에 의해 병원으로 후송하였으나 사망한 재해임

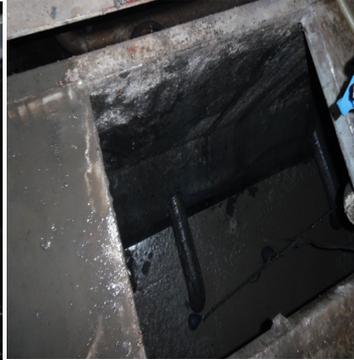
[저류탱크 내부]

- ▶ 재해가 발생한 탱크 내부는 밀폐공간으로 지정관리하여야 하나 지정관리되지 않았음
- ▶ 밀폐공간 작업허가서가 발행되지 않았고, 밀폐공간 내 유해 가스 농도 측정 기록이 없음

[탱크내부 공기질 측정결과(액상분뇨 유입시)]

측정기	O ₂ (%)	H ₂ S(ppm)	CO(ppm)	LEL(%)
기기1	20.4	66	23	5
기기2	19.9	74	0	11

- 산소 19.9% **황화수소 74 ppm** 일산화탄소 23 ppm 검출됐고 특히 황화수소는 노출기준(10 ppm)을 최대 7.4배 초과

※ 탱크 내부 분뇨를 휘젓는 경우 스크(scum)층이 파괴되어 황화수소 농도가 급격하게 증가할 수 있으며 재해자가 탱크 바닥에서 빠져 나오려 허우적 거릴 경우 재해자는 측정치보다 훨씬 높은 농도의 황화수소에 노출되었을 것으로 추정됨

- 황화수소 농도 10 ppm이상 등 적정공기를 벗어나는 장소 또는 우려가 있는 장소 밀폐공간으로 지정·관리
- 지정된 밀폐공간에 대하여 산소 및 유해가스 농도를 측정하고 그 결과 기록유지

- 분뇨저장탱크 등 밀폐공간에는 관계자외 출입을 금지하고, 보기 쉬운 장소에 출입금지표지판 게시

- 밀폐공간에서 재해자를 구출할 경우 구조자도 반드시 송기마스크나 공기호흡기 착용

- 밀폐공간 작업시, 작업 상황을 감시할 수 있는 감시인을 지정하여 밀폐공간 외부에 배치
