지게차 운행 중 전도되어 깔림

재해개요

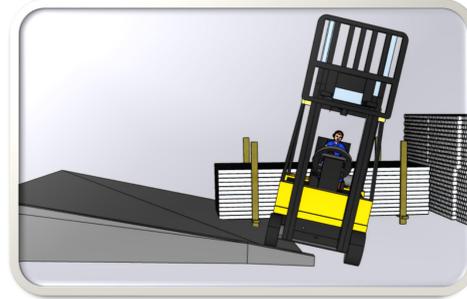
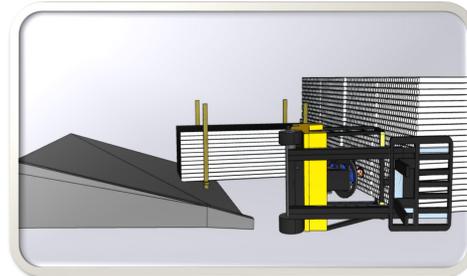
2023. 2.00.(월) 20:35경 경남 양산시 소재 (주)00테크노 사업장 내 야적장에서, 재해자(지게차 운전자,남,66세)가 지게차를 운전하여 PVC* 배관을 하역한 후 경사로를 횡단하던 중, 경사로 연석에 우측 바퀴가 부딪혀 넘어지는 지게차에 깔려 사망한 재해임

- (정상) 지게차 전도 시 지게차 운전자를 보호해 줄 수 있는 지게차 좌석 안전띠를 착용 야간 작업 시 충분한 조도를 확보
- (비정상) 지게차 운전 중 좌석 안전띠를 착용하지 않음 야간 작업 시 충분한 조도가 확보되지 않음

- (작업방법) 지게차 좌석 안전띠를 착용하지 않음

- (관리감독) 지게차 조종 자격 미보유자가 지게차를 운전함 지게차 작업 시 전도 위험 예방대책과 운행경로에 대한 작업계획서 미 작성
- (위험요인) 작업 장소에 충분한 조도를 확보하지 않음

1 지게차 운전 시 좌석 안전띠 착용 관리

- 지게차 전도 시 지게차 운전자가 튕겨나가지 않도록 좌석 안전띠를 착용하고 운전하도록 하여야 함

2 지게차 조종 관련 자격 취득 또는 교육을 이수 후 작업

- 지게차 운전기능사 자격자 또는 소형건설기계 조종 교육 이수자에 한하여 지게차를 운전하도록 조치하여야 함

3 작업 장소의 충분한 조도 확보

- 야적장 등 지게차가 상시 운행되는 장소는 산업안전보건 기준에 관한 규칙에서 정하고 있는 조도(75lux)이상을 확보하도록 조치

4 지게차 작업계획서 작성 및 교육

- 지게차 작업 시 해당 작업에 따른 추락·전도·낙하·협착 및 붕괴 등의 위험예방 대책과 운행 경로 및 작업방법 등을 내용으로 하는 작업계획서 작성 및 교육
