# 폐산 저장탱크 과압방산구 파열에 따른 누출사고

2017년 8월 2일(수) 경주시 소재 (주)OO에서 NC(니트로셀룰로오스) 폐산 저장 탱크의 내부 온도상승으로 탱크 상부의 기상물질이 과압방산구를 통하여 대기 중으로 배출된 사고이다.

### 『폐산 저장탱크 과압방산구 파열에 따른 누출사고』 사례 연구

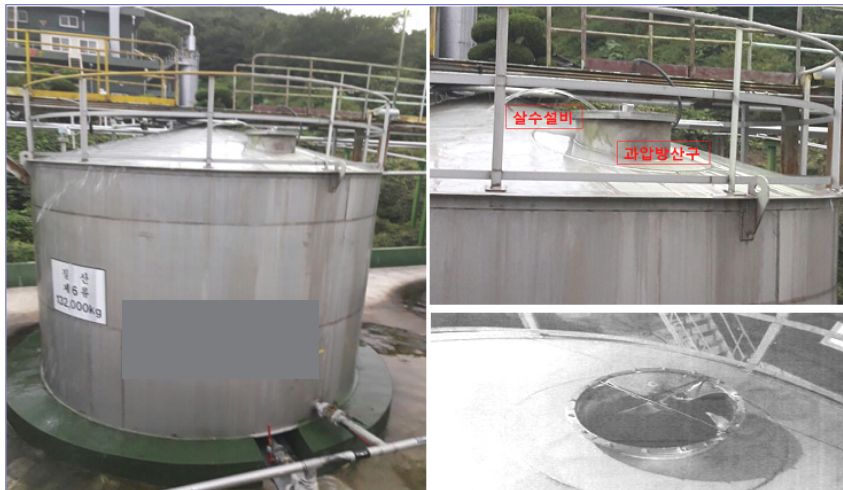
[사진 1] 사고 발생 탱크, 탱크 상단부 및 파열된 과압방산구

#### 대책 4 / 과압방산구에 포집장치 설치

폐산저장탱크 상부에 설치된 과압방산구는 비상 시 탱크 상부의 기상 물질을 배출시키는 장치이므로 포집장치를 설치하여 피해영향을 완화 하도록 조치하여야 한다.

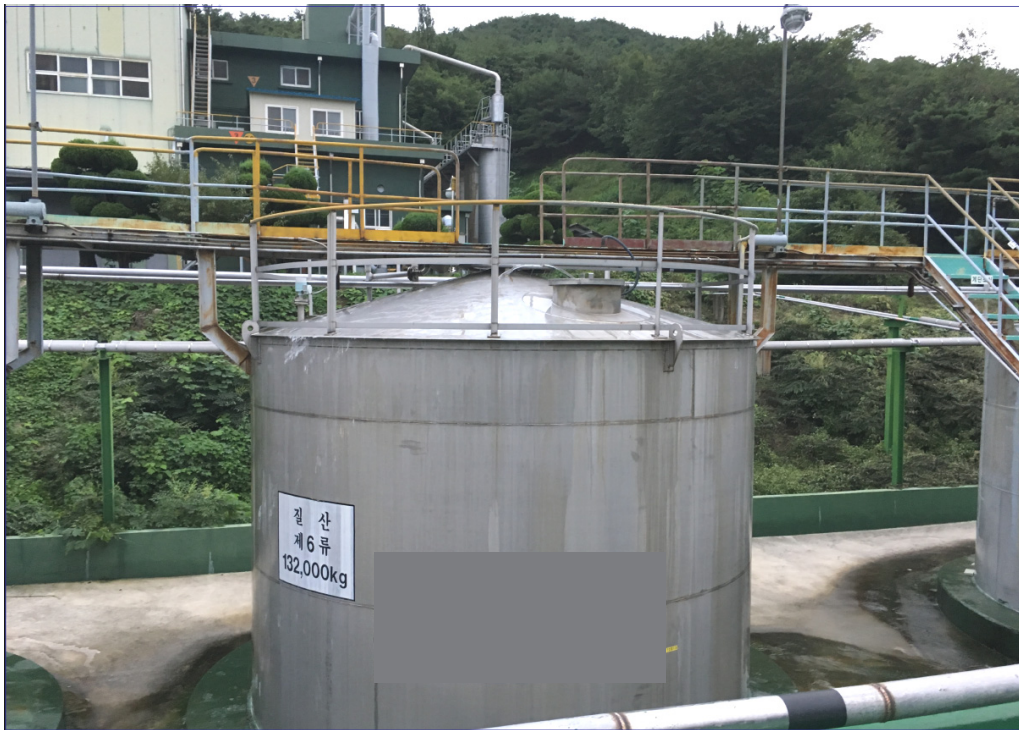
[사진 2] 사고발생 저장탱크 및 제조공장

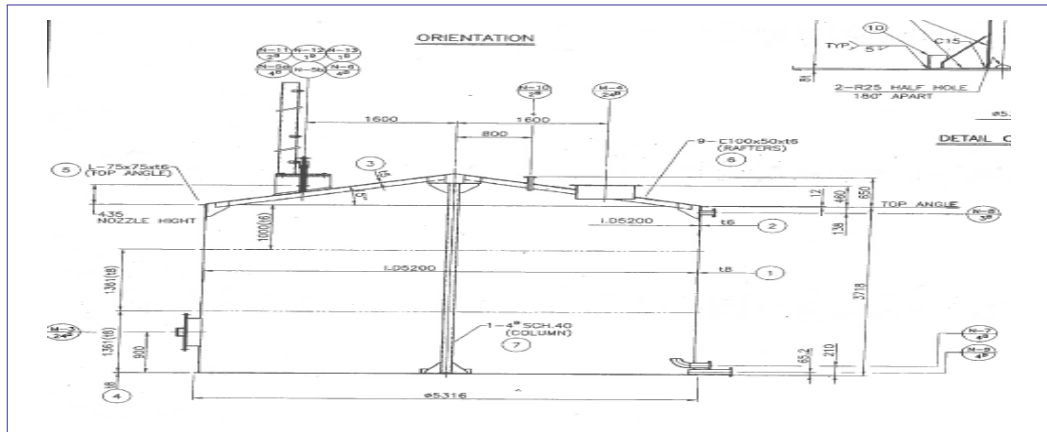
[그림 3] NC 폐산탱크 외관 개략도

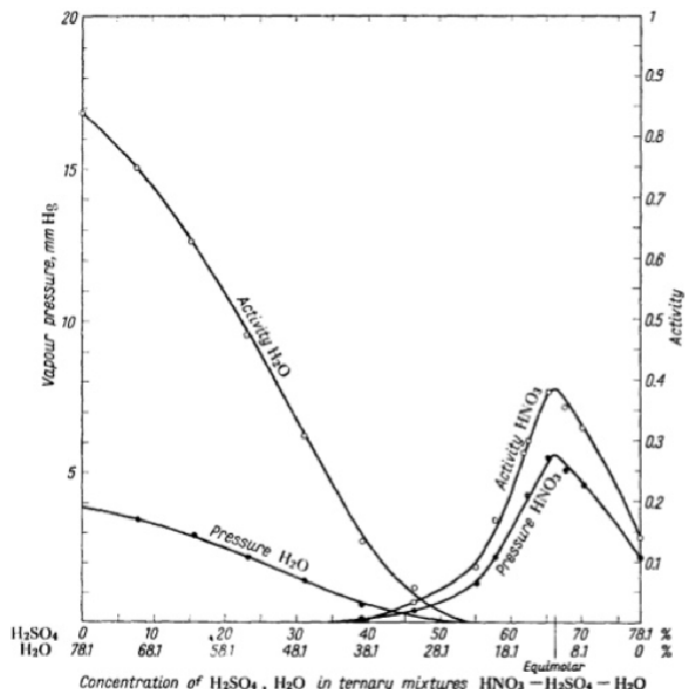
[그림 6] 황산-질산-수증기 3성분계의 증기압 곡선

아래 황산-질산-수증기 삼성분계에 대한 조성별 증기압곡선을 참조하면 기상 부에는 대부분 질산과 질산 분해 생성물 즉, 이산화질소가 존재했을 것으로 추정된다.

따라서 사고 발생 시 배출물은 대부분 이산화질소( $\text{NO}_2$ )와 질산증기( $\text{HNO}_3$ )가 주성분을 이루었을 것으로 판단할 수 있다.

※ 질산(20 %), 황산(65 %), 물(15 %)에서는 질산의 증기압만이 고려됨

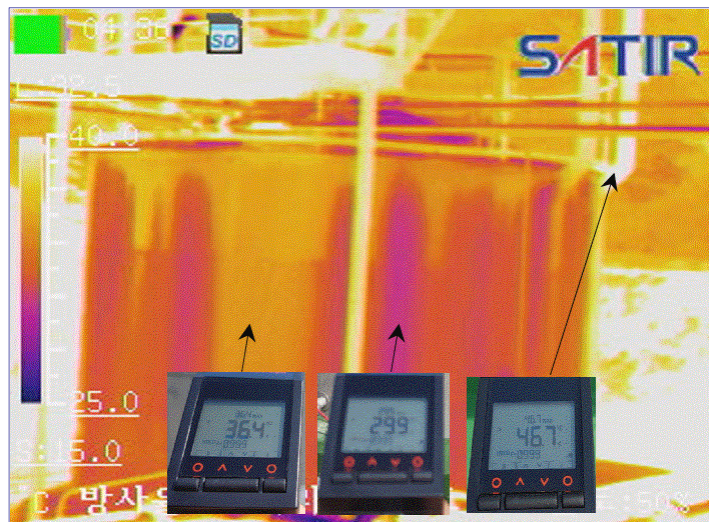
사고 발생 당시(2017년 8월 2일) 공식 기상청 자료에 의하면 해당 시 인근의 한낮 최고온도는 29.8 ℃ 였으며, 8월 4일 현장 조사 시 확인한 탱크의 표면온도는 약 30~36.4 ℃로 측정되었다. 반면에 냉각효과가 없는 인근 구조물의 표면온도는 46.7 ℃로 측정되었다.

탱크의 표면온도가 최고 36.4 ℃로 나타난 것은 살수조치를 실시하고 있는 상태에서 측정한 값으로, 사고 당일 살수조치를 실시하지 않은 점을 고려하면 인근 구조물과 같이 50 ℃정도까지 온도가 상승했을 것으로 보인다.

NC가 내부에서 반응을 할 경우 반응열에 의해 내부 온도는 더욱 상승하여 사고 당일 탱크내부의 온도는 최소 50 ℃ 이상이었을 것으로 추정된다.

[그림 7] 사고 발생 NC저장탱크(T72013)의 열화상 카메라 화면(8월 4일)

※ 수직으로 진한 보라색부분은 냉각수가 흐르는 구역으로 상대적으로 저온(29.9 ℃)을 나타내고 황색으로 나타나는 탱크 표면은 36.4 ℃를 나타내는 반면 냉각수의 영향이 없고 직사광선에 노출된 인근 구조물은 46.7 ℃의 측정값을 나타냄

## 대책 1 폐산저장탱크 살수설비 개선

탱크의 온도를 직접 측정할 수 있도록 온도측정 방법을 개선하고 살수설비와 연동설비를 설치하여 기준온도에서 자동으로 살수설비가 작동하도록 개선하여야 한다.

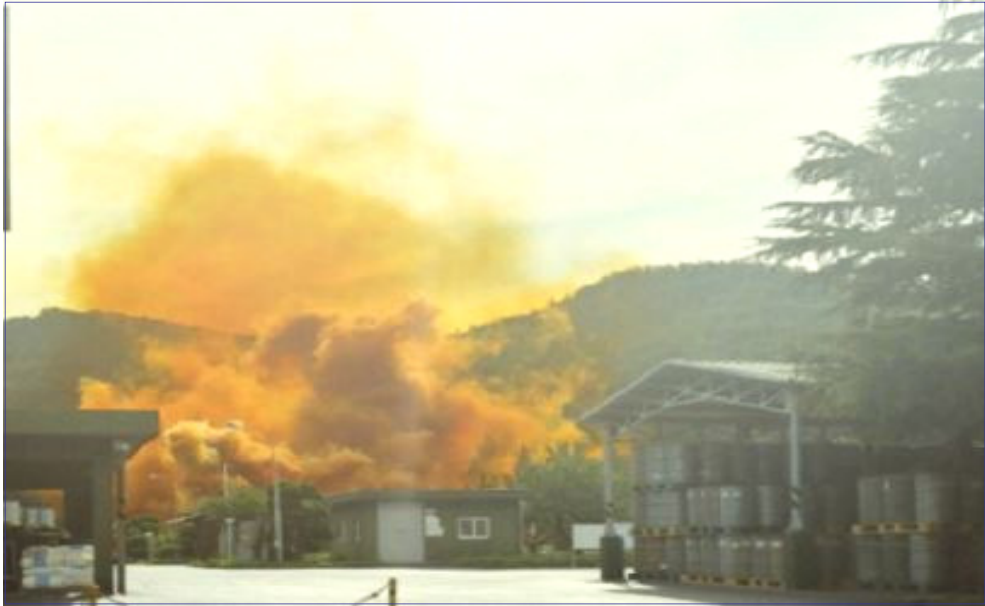
폐산저장탱크의 냉각용 살수장치가 작동되지 않은 상태에서 고온의 외기와 직사광선에 의한 복사열 등에 의해 탱크내부의 폐산온도가 상승하였고, 내부 온도 상승과 강산성 분위기는 NC미분의 이상반응을 유도하였다.

이에 따라 NC의 반응생성물에 의한 압력 증가와 질산의 증기압 증가 등에 의해 내부의 압력이 급격히 증가되어 탱크내부 기상부의 압력이  $1.85 \text{ kg/cm}^2$  을 초과하여 질소산화물( $\text{NO}_2$ )과 질산( $\text{HNO}_3$ ), 수분 등의 물질이 과압방산구를 통해 누출되었다.

[그림 8] 사고 발생 당시 사진(증기 누출)

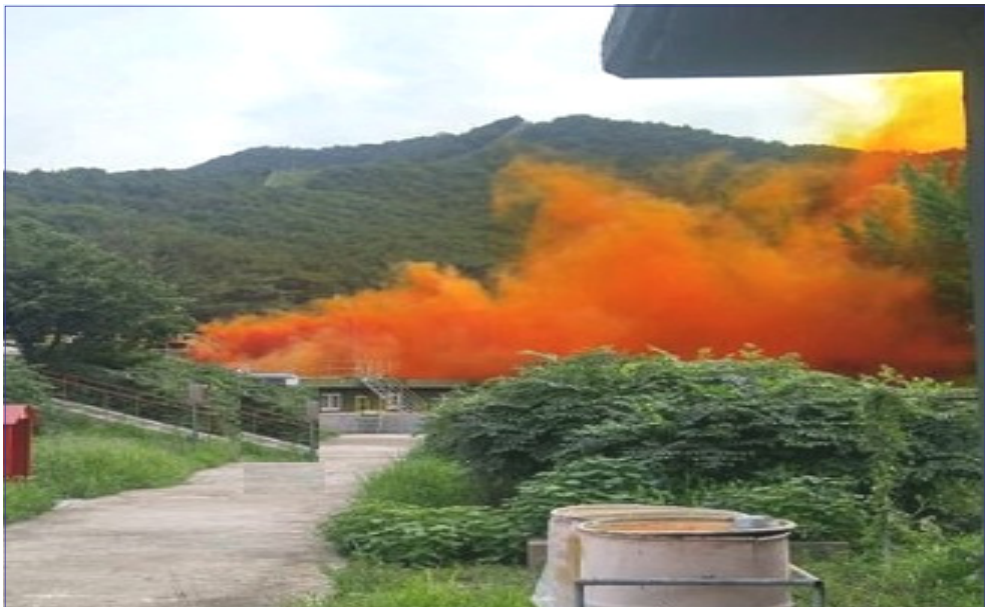
[그림 9] 사고 발생 당시 사진(증기 누출)
