## 화학사고예방 시리즈

# 이상고온에 의한 부타디엔 팝콘 폴리머 사고예방

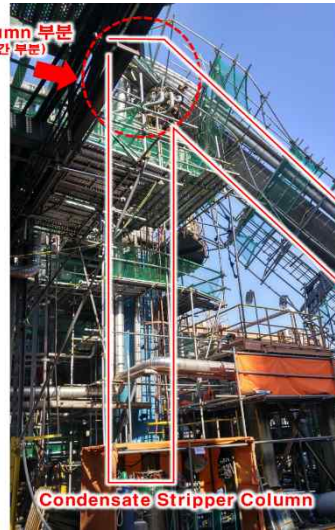
[꺾인 칼럼 모습]

- 정기보수시 높이 34 m 칼럼 하부 패킹 층에서 내부 고착된 잔존 팝콘 폴리머에서 화재가 발생하여 용기 붕괴

꺾인 column 부분  
(column 중간 부분)

(국내) NCC 공장 정기보수 및 증설현장에서 칼럼 하부 패킹 층에서 내부 고착된 잔존 폴리머 자연발화에 의한 화재 발생하여 용기 중간이 꺾이며 붕괴

- 1,3-부타디엔 팝콘 폴리머 등 자연발화 위험이 있는 물질에 대해서는 해당 설비 정비 보수시 제거조치를 실시, 개방 전 질소퍼지 및 스팀청소를 실시하여 잔류가스 제거하고 내부에 폴리머 존재 우려가 있는 경우 물을 채워 놓거나 상시 살수 실시하여 자연발화 예방
