## 중대산업사고속보(2010. 10. 13) KOSHA-CCPS-201015

### 아크릴산 정제공정 폭발사고

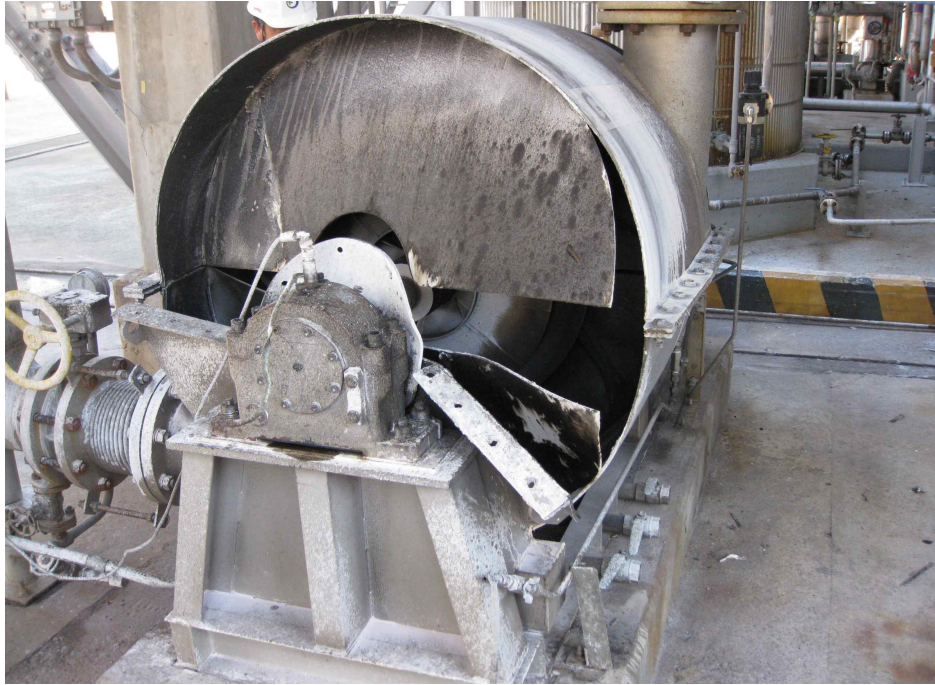
- 2010년 9월 30일(목) 여수 소재 ○○(주)의 CAA(아크릴산) 정제공정에서 정전으로 인해 정지된 송풍기(Blower)를 재가동하기 위해, 송풍기 전원을 켜 상태에서 흡입밸브(버터플라이 밸브)를 여는 도중 송풍기가 폭발하였고 이어, 송풍기 흡입라인과 연결된 탱크 3기가 폭발하였으며, 송풍기 폭발과 탱크에서 발생한 화재로 인해 작업자 2명이 부상한 사고.

사진 1. 사고현장 전경(송풍기)

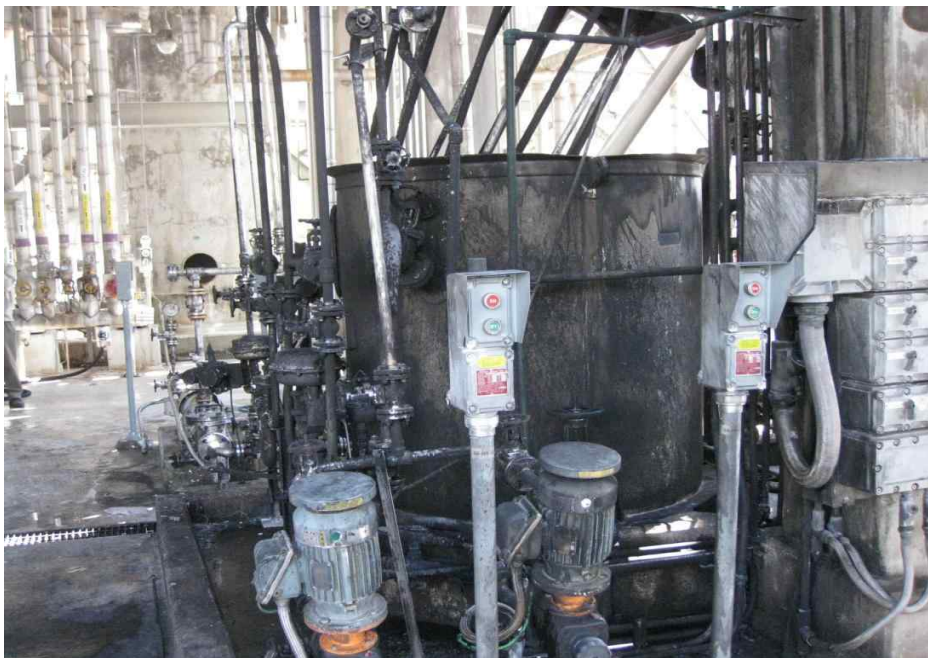
- 송풍기의 가동정지로 사고발생 저장탱크의 상부공간 및 연결배관에 평상시 보다 고농도의 가연성 증기가 공기와 혼합되어 폭발하한 이상의 농도로 체류하였고, 송풍기를 가동하고 흡입측 밸브를 여는 과정에서 송풍기에 유입된 가연성 증기성분이 송풍기에서 발생한 불씨(스파크)에 의해 점화되어 송풍기가 폭발하였고, 이때 발생한 화염이 송풍기 흡입 측에 연결된 배관을 따라 저장탱크에 전파되어 저장탱크에서 폭발이 발생한 것으로 추정됨.

사진 2. 사고현장 전경(탱크)

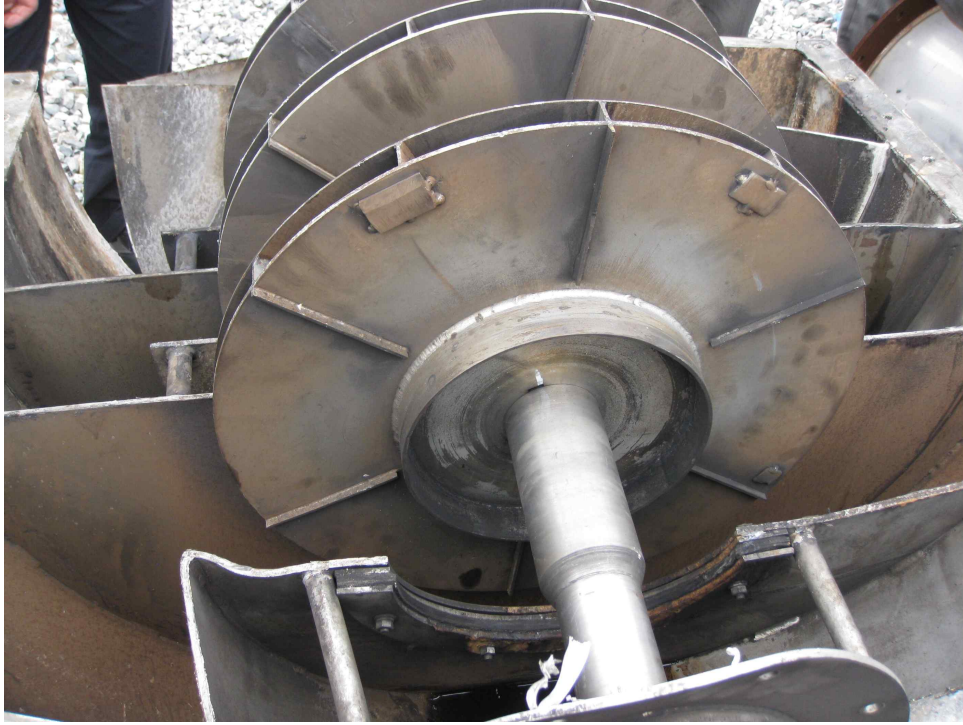
사진 3. 사고발생 송풍기 내부

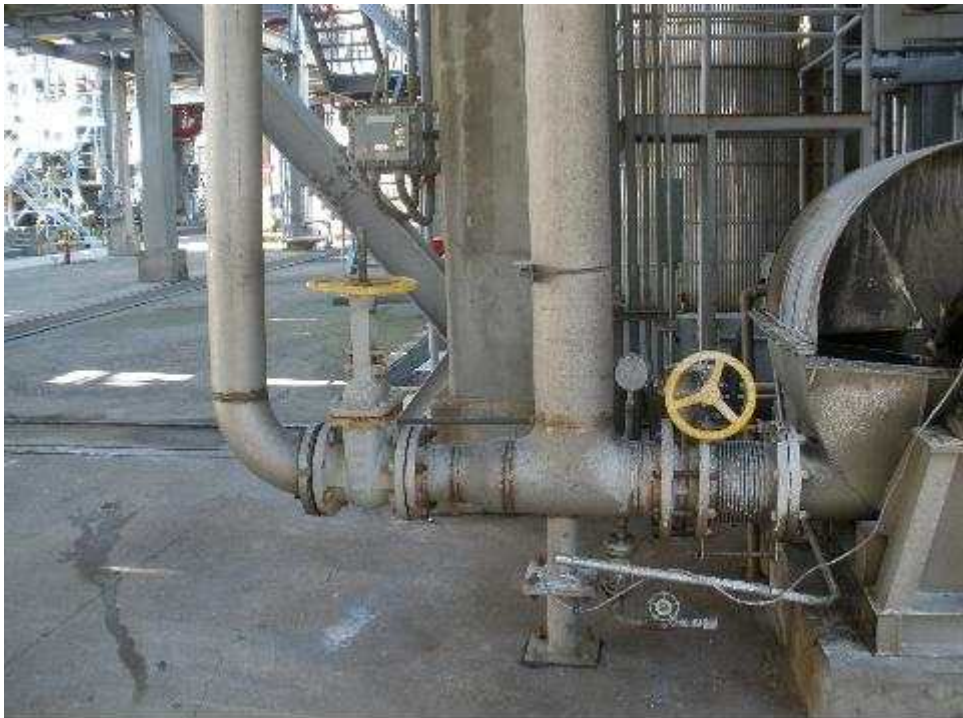
사진 4. 송풍기 흡입측 공기유입배관

- 저장탱크내 발생된 유증기를 송풍기를 이송하여 소각시키는 공정에서 위 사고와 같이 송풍기가 일시 정지하고, 이를 다시 재가동할 경우에는 공기 유입 배관을 열어 공기를 충분히 유입시키고, 이후 고농도의 증기성분을 유입시켜 안전하게 재가동 시키는 것이 필요함.
- 송풍기 등 화학설비에 있어서 그 운전이 일시적 또는 부분적으로 중단된 때의 작업방법 또는 운전 재개시의 작업방법(송풍기 전단에 설치된 공기 유입배관의 설치목적 및 사용방법을 포함)을 작성하고 이에 따라 작업하

- 소각공정에서 송풍기 가동에 대한 작업방법을 작성하고 송풍기 재가동시 절차(공기흡입밸브 조작 등)에 대해 운전원에게 교육하여, 운전원이 송풍기 재가동시 배관내에 체류하는 고농도의 가연성 증기를 공기로 충분히 희석시킨 후, 소각로로 보내어 폭발로 인한 사고가 발생하지 않도록 조치하는 것이 필요함.
- 소각로(RTO, RCO, CO 등)와 연결된 저장탱크 상부에 설치된 화염방지기는 직선관 굴곡부를 거치면서 화염은 그 속도가 음속 및 음속이상이 되고, 화염을 동반한 압력은 초기압력의 20배 이상이 되므로, 이를 방지하기 위해서는 폭굉용 화염방지기를 설치하거나, 폭연용 화염방지기 전단에 파열판 등 취약부위를 설치하여 안전하게 압력을 배출할 수 있도록 조치하는 것이 필요함.
- 폭발사고 약 30분 전에 순간 정전이 발생 하였고, 순간정전 영향으로 송풍기가 가동정지 되었으며, 가동 정지된 송풍기를 재가동하는 과정 중 재해가 발생함. 해당 송풍기의 제어반(MCC)에 순간정전보상장치인 시간지연계전기(TDR:Time Delay Relay) 등을 설치하여 순간정전시에 송풍기가 정지되지 않도록 조치하는 것이 필요함.
