## 중대산업사고속보(2011.8.25) KOSHA-CCPS-201102

### 증기운 폭발 · 화재 사고

- 2011년 8월 17일 울산광역시 남구 현대00(주) 울산공장 PS(Polystyrene, 폴리스티렌) 제조공정에서 정기보수 후 시운전 중에 2차 중합조의 반응폭주로 인한 압력상승으로 파열판이 파열되면서 파열판의 토출배관으로 다량의 유증기가 분출되어 증기운을 형성한 상태에서 증기운 폭발이 발생하고, 이어서 화재가 발생하여 전 공정으로 전파되어 현대00(주) 울산공장 소속 근로자 7명과 원부재료를 납품하기 위해 방문한 00화학(주) 소속 탱크로리 기사 1명이 부상을 입고 PS제조공정이 반파된 사고

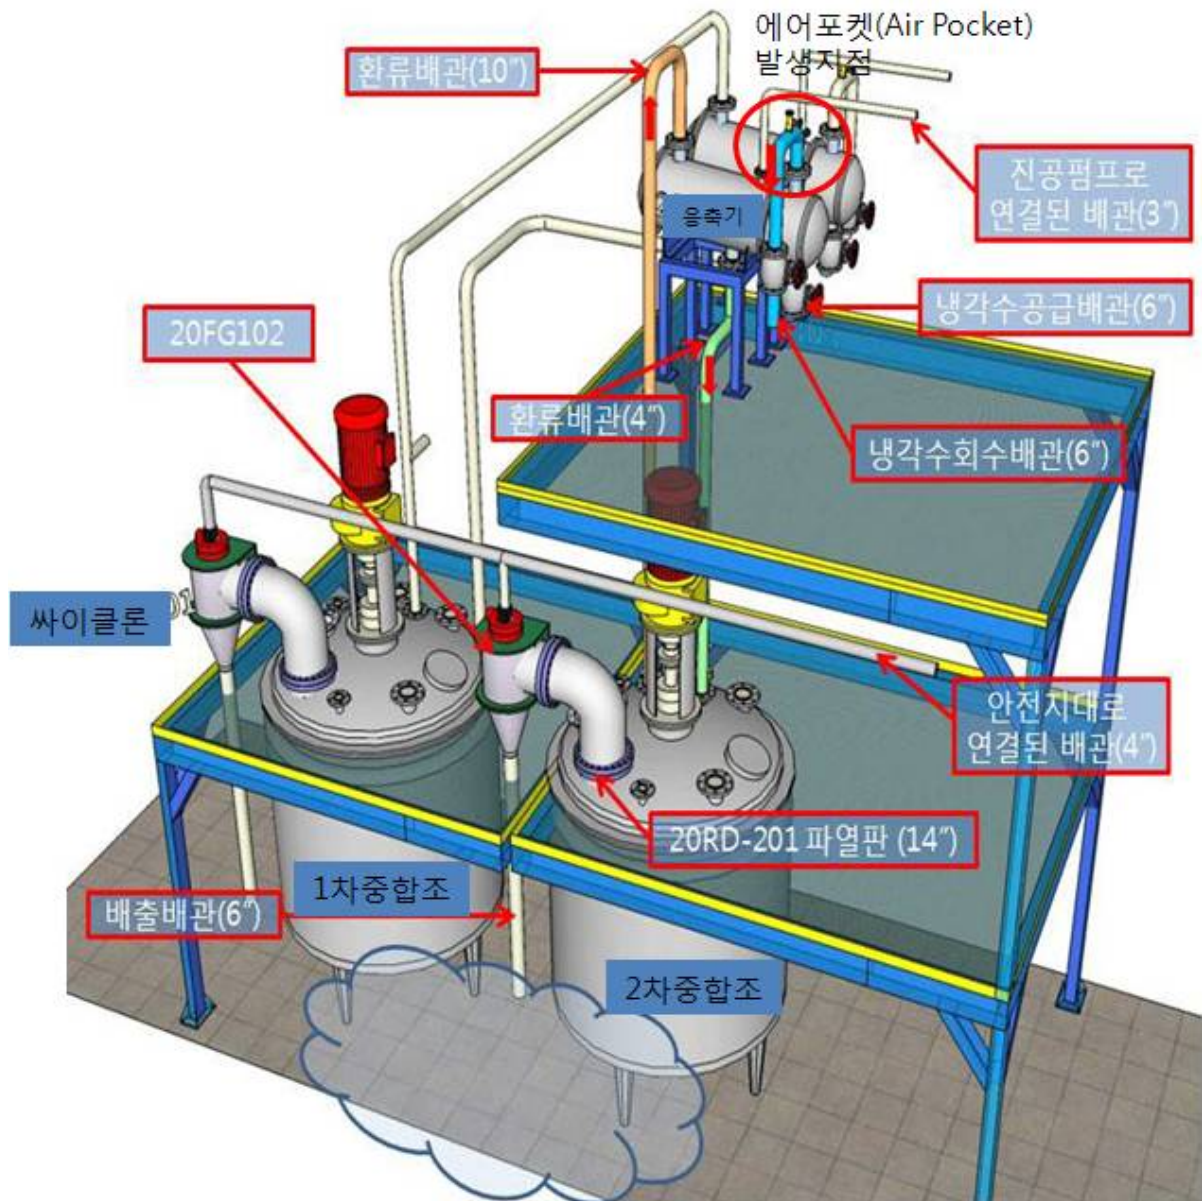
- 2011년 8월 14일 경 ; 1차 중합조의 응축기와 2차 중합조의 응축기의 Cleaning 작업을 실시함
- 2011년 8월 16일에 8월 17일 아침까지
  - 열매보일러를 150 ℃까지 서서히 상승한 후 150 ℃에서 온도 유지(열매유 중 저비점 및 수분 제거를 위한 배출 실시)
  - 열매보일러 온도를 150 ℃에서 284 ℃까지 서서히 상승
  - 1차 중합조 및 2차 중합조에 스티렌모노머와 에틸벤젠을 부피비로 9대 1의

- 1차 중합조의 교반기 및 2차 중합조의 교반기를 가동
- 2차 중합조에 첨가제(안료)를 투입함
- 2차 중합조의 펌프와 탈휘발기의 예열기 사이 배관을 가열함(온도 : 150 ℃)
- 냉각수는 1차 중합조의 응축기 및 2차 중합조의 응축기에 계속 공급되고 있었음

- 07:00 경 ; 2차 중합조를 가열하고, 2차 중합조의 교반기의 회전속도를 15 RPM에서 33 RPM으로 조정함
- 11:30 경 ; 진공펌프를 가동함
- 12:50 경 ~ 13:30 경 ; 진공상태가 불량하여 추가 설비를 가동함
- 14:00 경 ; 2차 중합조의 운전온도가 117 ℃에 도달하여 2차 중합조에 열매를 공급하는 열매공급펌프를 정지시킴
- 14:22 경 ; 갑자기 2차 중합조의 응축기에서 응축되는 응축액의 온도가 33.1 ℃에서 105.3 ℃로 급상승되어 온도계의 측정범위를 벗어남
- 14:35 경 ; 2차 중합조의 온도가 140 ℃(온도 설정치 : 138 ℃)가 되어 반응폭주를 예상하고, 배출밸브를 열어 온도를 낮추고자 하였으나 온도가 계속 상승함(배출밸브를 열었다가 다시 닫음)
- 14:37 경 ; 2차 중합조에 에틸벤젠을 투입하였으나 에틸벤젠이 미량만 투입됨
- 14:40 경 ; 에틸벤젠 투입실패로 반응물을 배출시키기 위해 2차 중합조의 펌프를 가동함
- 14:50 경 ; 2차 중합조에 설치되어 있는 14" 파열판이 파열되어 다량의 폴리머와 유증기가 대기로 배출되어 유증기가 1, 2층 주위에 깔림
- 14:50 경 ~ 14:52 경 : 소화용수를 이용하여 중합조 등을 냉각시키기 위해 소방호스를 준비하는 사이 폭발음을 동반한 증기운 폭발이 발생하고, 이어서 전 공정으로 화재가 전파됨
