## 중대산업사고속보(2011.9.7) KOSHA-CCPS-201103

# 건조기 폭발·화재 사고

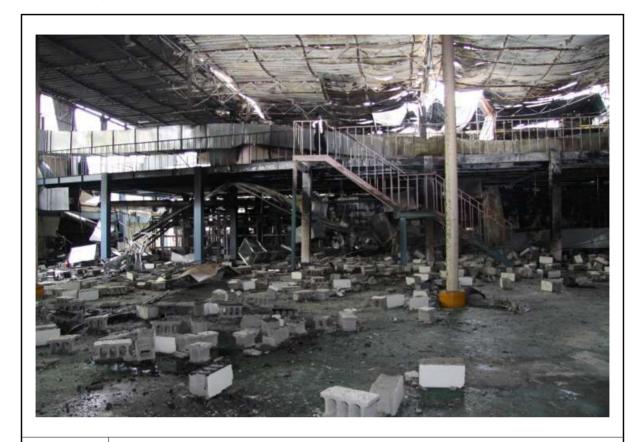
사진 1

사고발생 공정동 내부 전경

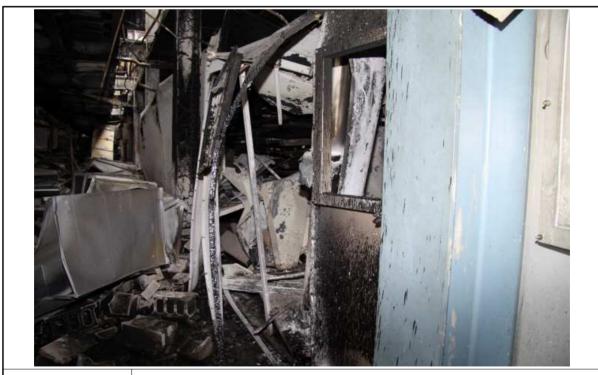
사진 2

- 건조기 측면 및 전면이 상부와 동일한 재질(SS400) 및 두께(3 mm)로 되어 있으며 건조기 상부로부터 약 90 cm 위에는 철판으로 된 중 3층의 건물 바닥이 위치하여 폭발시 발생하는 과압을 안전하게 해소할 수 없는 구조임.

폭발압에 의해 외부로 휜 건조기(1단) 측면 벽

- 건조설비는 폭발 발생시 과압을 해소할 수 있도록 상부를 가벼운 구조로 하고 측벽은 견조한 구조로 제작하고, 폭압방산구 설치 시 건조기 각 단별로 설치하여 폭발시 발생한 과압이 안전하게 배출될 수 있도록 하여야 함.
- 또한, 건조설비는 가급적 독립된 단층건물이나 건물의 최상측에 설치하고 상 부가 막히지 않도록 하여 과압을 안전하게 해소할 수 있도록 하여야 함.

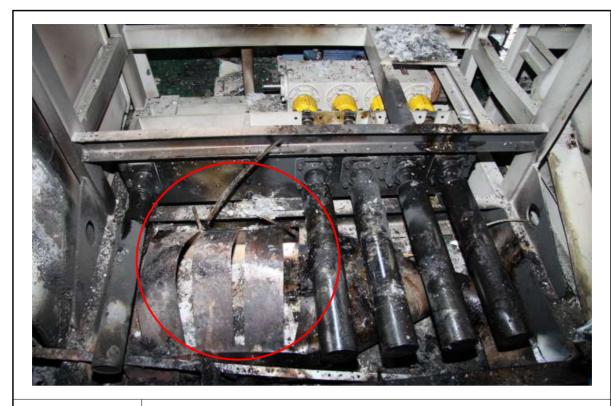
사진 3

건조기 2단 건조공기 투입구 및 폭발압으로 파손된 롤

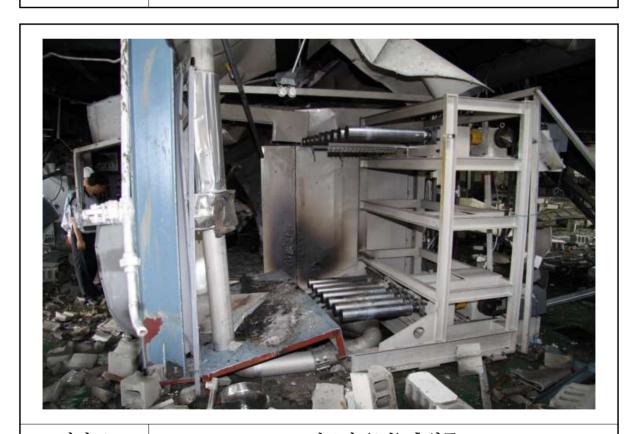
사진 4

건조기 (4단) 출입구
