리프트 하역작업 중 깔림

재해개요

2024.01.00(수) 용인시 소재 0000에서 화물자동차 수직리프트로 현금인출기 하역작업을 하던 중 재해자가 깔려 1명이 사망함

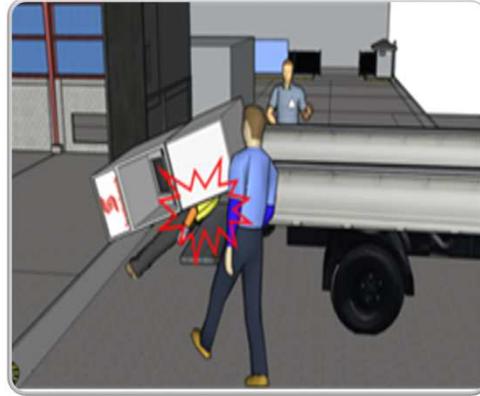
- (출입금지조치) 현금인출기 낙하 또는 전도에 의해 근로자가 위험구역에 출입금지조치 미실시
- (전도방지조치) 현금인출기가 넘어지지 않도록 전도방지조치 미실시
- (부적합한 하역운반기계) 리프트의 리프팅능력을 초과하는 중량물 취급작업 실시

- 하역중인 화물의 전도 또는 낙하등의 위험으로 근로자가 위험해질 우려가 있는 장소에 근로자 출입금지 조치 실시

- 리프트 하역작업 중 제품등이 넘어지지 않도록 전도방지조치 실시 및 확인

- 리프팅 능력을 초과하는 중량물 취급작업 시 적합한 하역운반기계 사용하여 작업실시

- 차량계 하역운반기계 작업 시 작업계획서 작성 후 작업실시
- 중량물을 포함하는 작업 시 '중량물 취급작업' 내용을 포함하여 작업계획서 작성
