# 천장주행크레인 거리센서 냉각장치 보수 중 사망

재해일자	2020년 6월 9일	재해현황	사망 1명
작업명	연주공장 천장주행크레인 거리센서 냉각장치 보수작업	재해장소	천장주행크레인 상부

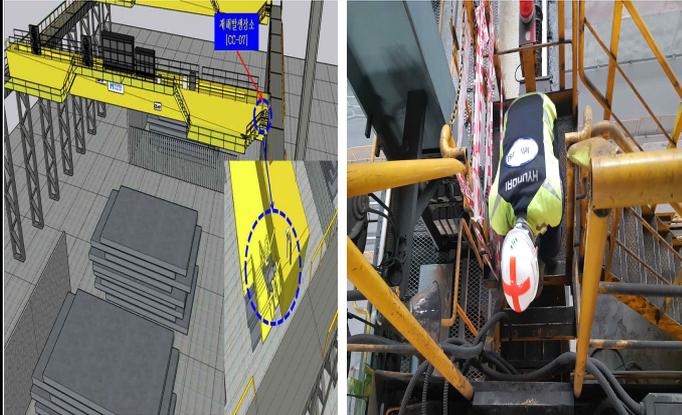
[재해발생장소 모식도]

[재해자발견 상황 재현]

2020.06.09.(화) 16:27분경 충남 당진시 소재 ○○(주) 내 연주공장에서 천장주행크레인에 설치된 거리센서 냉각장치 수리작업을 하던 ○○업체 소속 피재자가 크레인 상부로 올라가는 계단식 통로에 웅크린 채로 쓰러져 있는 것을 ○○업체 대표가 발견하여 신고 후 구조대가 당진종합병원으로 후송하였으나, 17:30분경 사망한 재해임.
