# 2020년도 8월 중대재해사례

Focus on 5

사례① 단독주택 용도변경공사 중 주택붕괴 매몰

# 단독주택 용도변경공사 중 주택붕괴 매몰

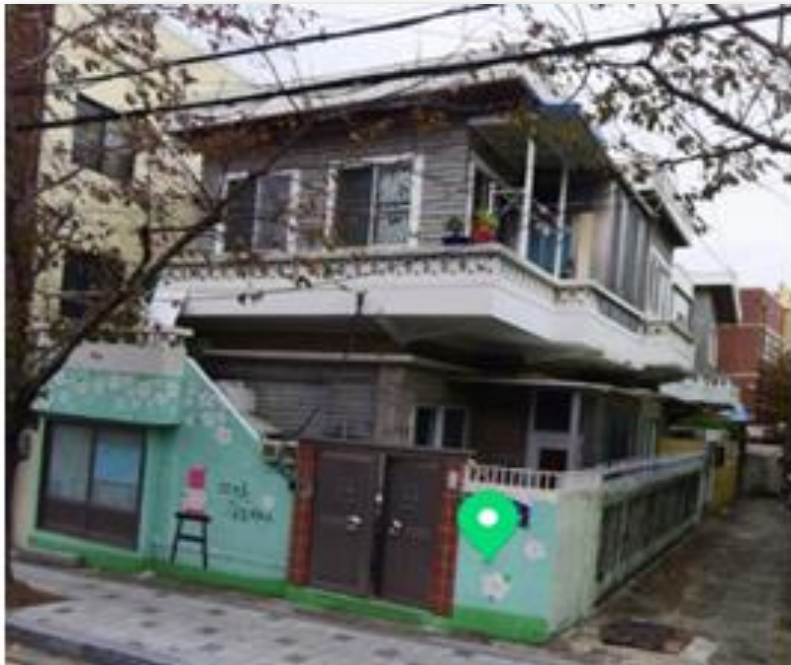
붕괴 전

- ▶ 준공 후 46년이 경과한 노후 주택 1층을 식당으로 용도변경 하기 위해 구조 검토 없이 임의로 지지대를 만들어 보강한 후 내력벽 일부를 해체함에 따라 불균형 하중 및 집중하중 발생으로 인해 상부하중을 견디지 못하고 붕괴됨
- ※ 건축법상 내력벽을 해체하는 '대수선' 공사임에도 '용도변경'만 허가신청하여 실제공사와 부합하는 구조안전 검토 행위가 없었음

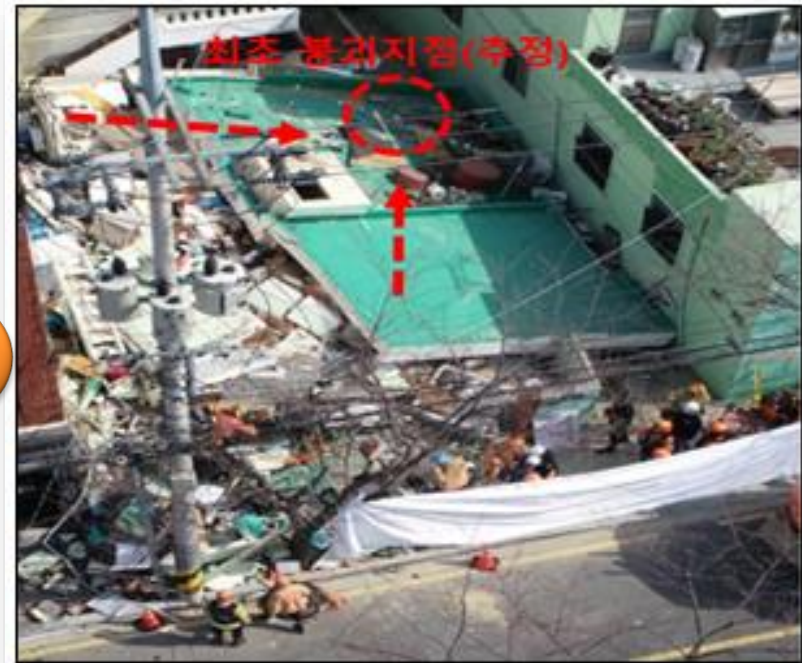
붕괴 후

- ▶ 시멘트 블록 조적조 구조 → 전단 및 비틀림 모멘트 발생 시 취약
- ▶ 준공 후 46년 경과된 노후 건물 → 주요 구조부위 내력 저하
- ▶ 수직 증축, 거실 확장(내력벽 해체) → 하중 불균형 유발 및 잔여 내력벽 분담하중 증가

- ▶ 건물의 과거 구조변경 이력(특히 내력벽 해체 등의 변경사항)
- ▶ 현재 내력벽 등 주요 구조부의 위치 및 상태, 균열 및 노후화 등 여부
- ▶ 사전조사 결과의 기록·보존

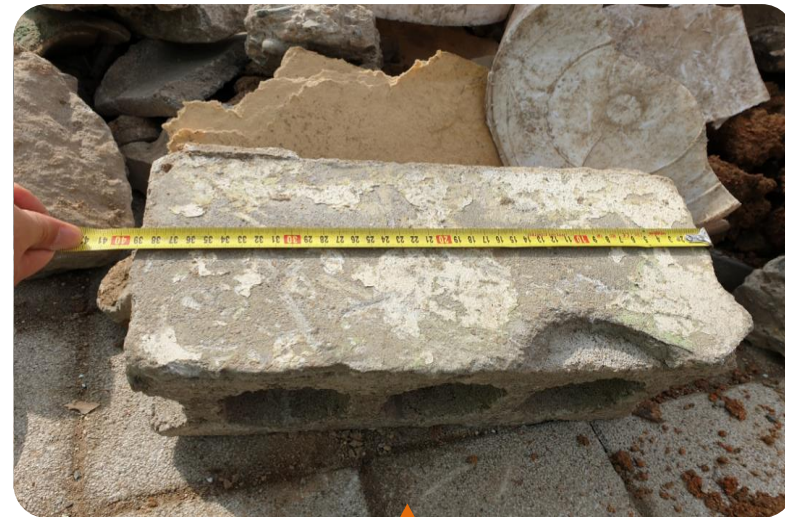
- ※ 속 빈 시멘트 블록은 전단 및 비틀림 모멘트에 취약한 벽체 재료

붕괴 주택은 모든 벽체가 내력벽

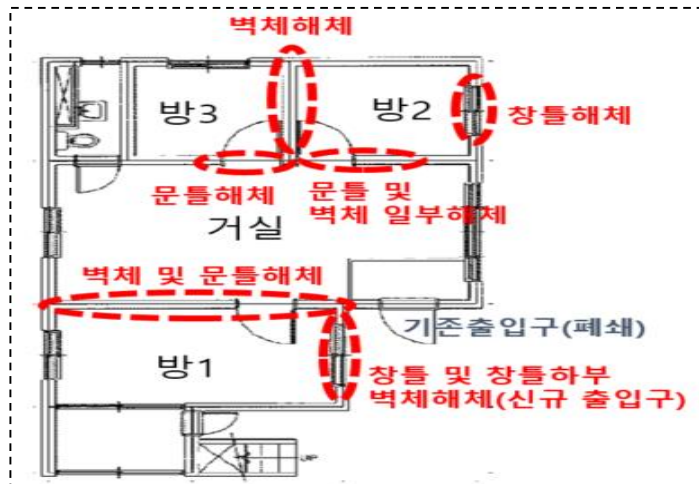
해체작업 부위

- ▶ 주요 구조부위 해체작업 다수 진행(내력벽 4개소 해체)

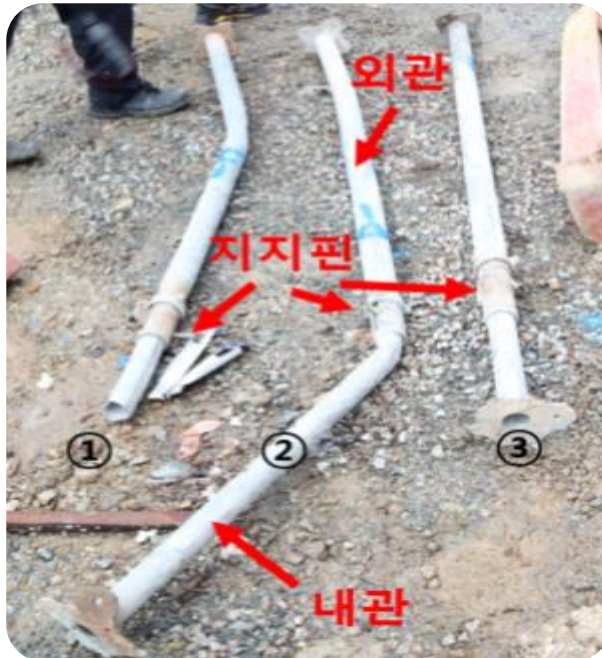
### » 현장소장이 방법 결정, H빔, 각관, 파이프써포트로 보강

파이프써포트 변형 파손

- ▶ 내력벽 해체 시 건물 붕괴위험에 대해 안전진단 등의 안전성평가 실시
- ▶ 내력벽 해체 전 구조보강 지지대 설치에 대한 관련 전문가의 구조검토

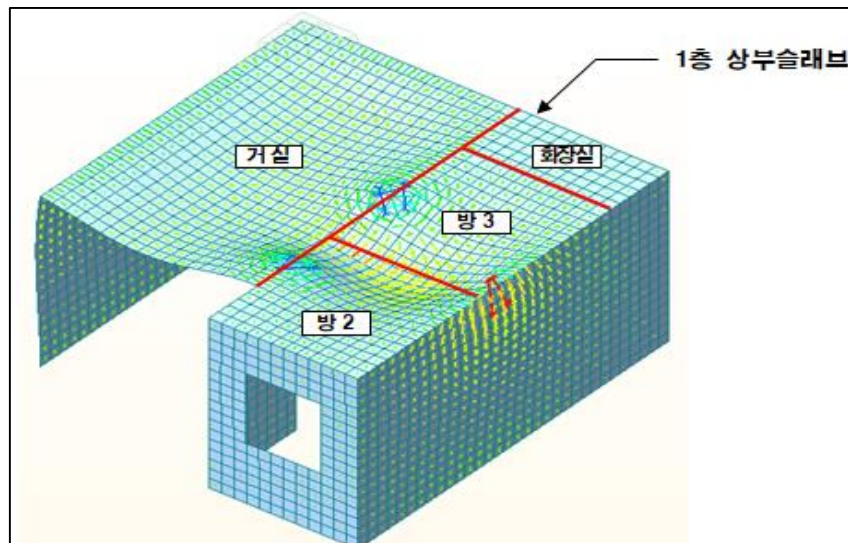
내력벽 해체 시 상부하중에 의한 영향

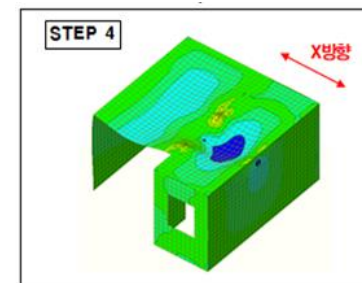
X방향 응력 최대치

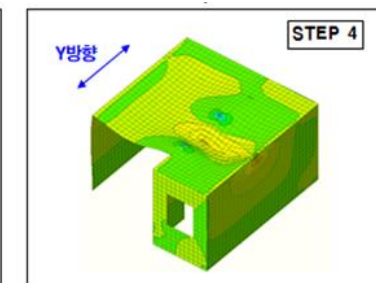
Y방향 응력 최대치

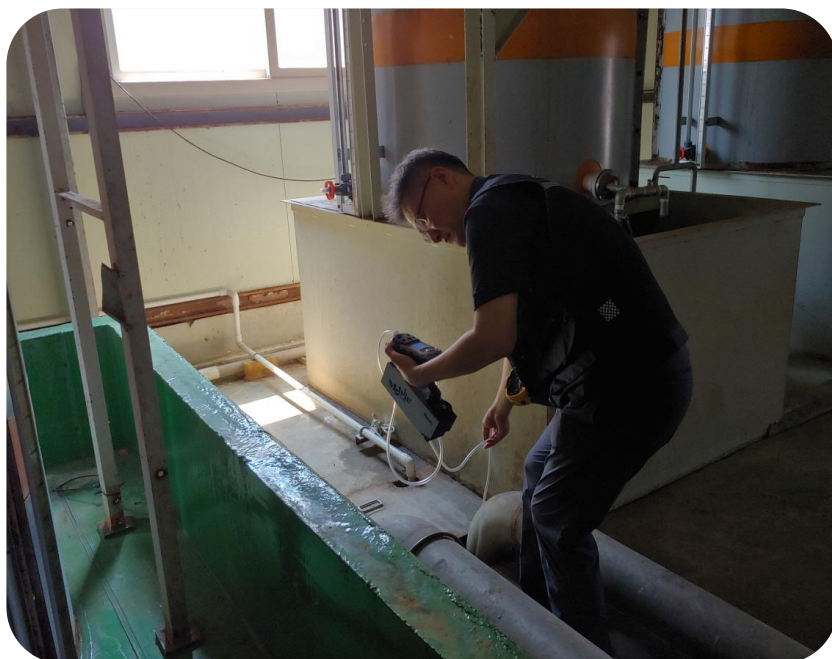
슬러지 저류조 맨홀

- 재해자가 발견된 장소로부터 약 3.5 m 떨어진 약품탱크 주변으로 슬러지 저류조 맨홀이 있으며, 맨홀 틈에서 측정된 값은 최대 8.4 ppm임

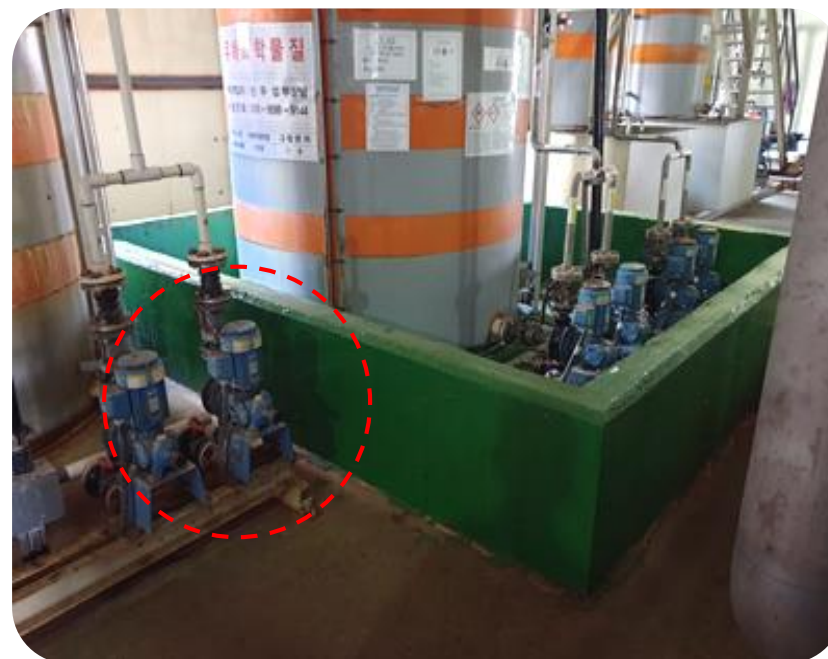
약품탱크 방유벽(재해자 발견장소)

» 재해자는 폐수처리장 내 가성소다 약품저장 탱크 방유벽 페인트 도장 공사를 실시중이었으며, 재해자는 방유벽 바깥쪽에 위치하여 붓과 롤러를 이용하여 페인트 작업을 실시함(개인보호구는 방진마스크를 착용함)

- 재해자가 발견된 장소인 가성소다 약품탱크 주변의 황화수소 농도 측정값은 최대 0.7 ppm으로 측정

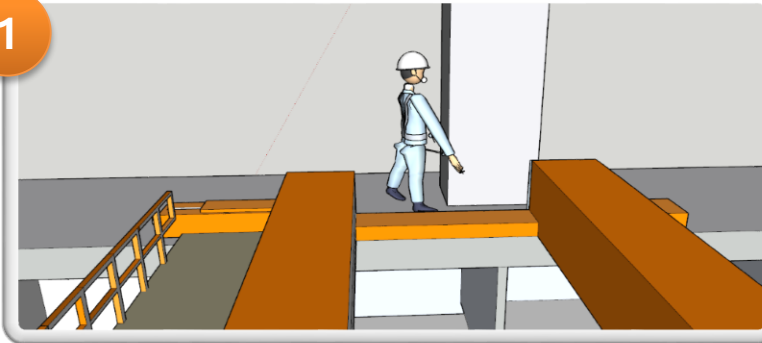
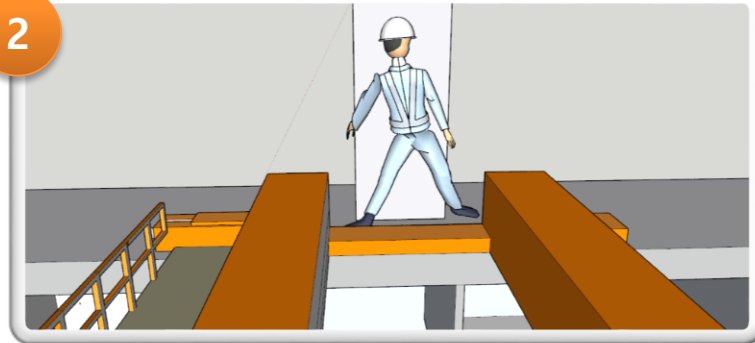
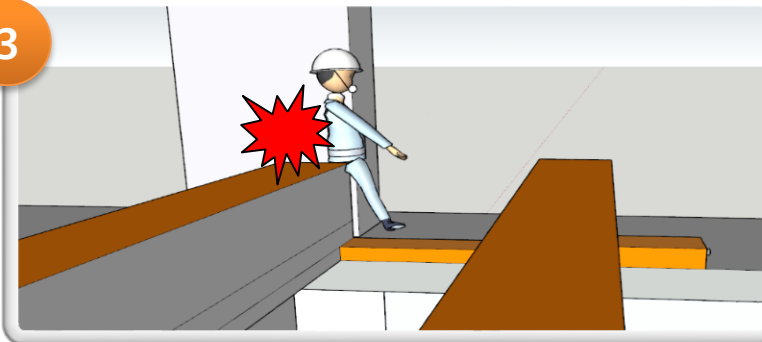
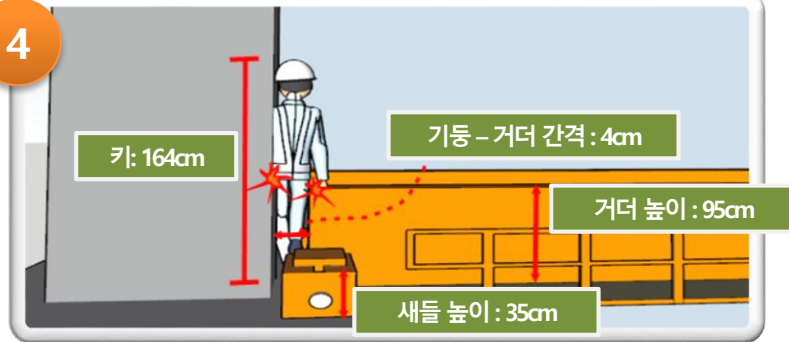
» 재해자는 천장크레인의 수신기 점검을 위해 상부로 올라가 하부에 있는 동료작업자와 수신호로 크레인 조종을 지시하며 크레인 주행방향을 따라 걸던 중 H-beam 기둥을 지나려는 순간 뒤에서 오던 크레인 측면과 기둥 사이에 골반 및 복부가 끼어 사망

- ▶ 크레인과 H-Beam 기둥 사이의 폭이 약 0.04m 정도의 폭으로 설치되어 있어 주행 중인 크레인과 건설물 기둥 사이에 끼여 골반 및 복부 손상을 입어 사망한 것으로 추정됨.

- ▶ 크레인과 건설물 또는 설비 사이에 통로를 설치하는 경우 그 폭을 0.6m 이상으로 하여야 하며, 그 통로 중 건설물의 기둥에 접촉하는 부분에는 0.4m 이상으로 확보하여야 함.

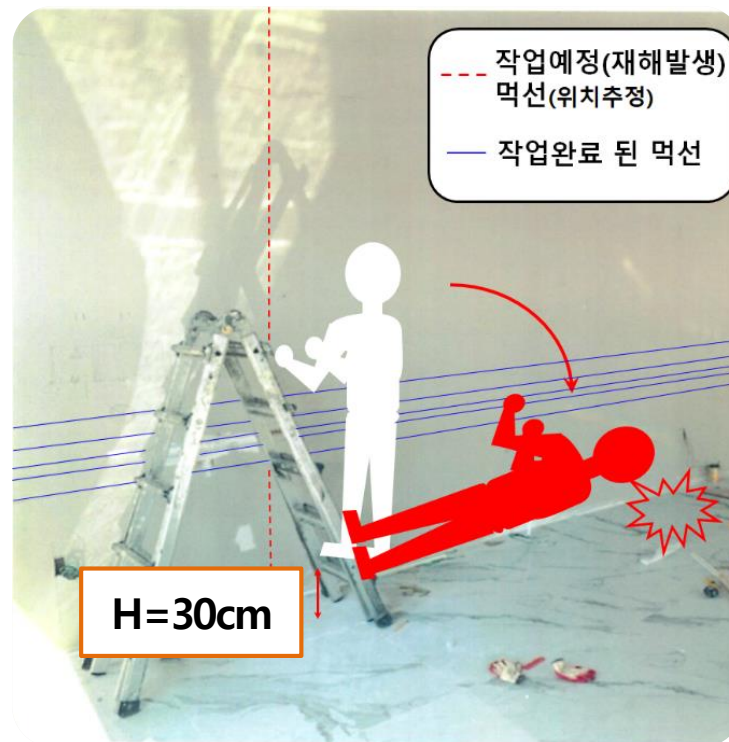
재해발생 상황

- ▶ 물딩 설치 기준선을 표시하기 위해 벽체에 연필로 미리 표시하는 작업 수행
- ▶ A형 사다리의 첫 번째 발판 위에서 작업 후 내려오는 과정에서 몸의 중심을 잃고 뒤로 넘어짐
- ▶ 작업발판은 비치하였으나 미 사용
- ▶ 안전모는 착용하지 않음

- ▶ 불안정한 자세에서 A형 사다리를 이용해 작업 중 떨어져 넘어질 우려가 있는 장소에서 작업 시 작업발판 등을 설치

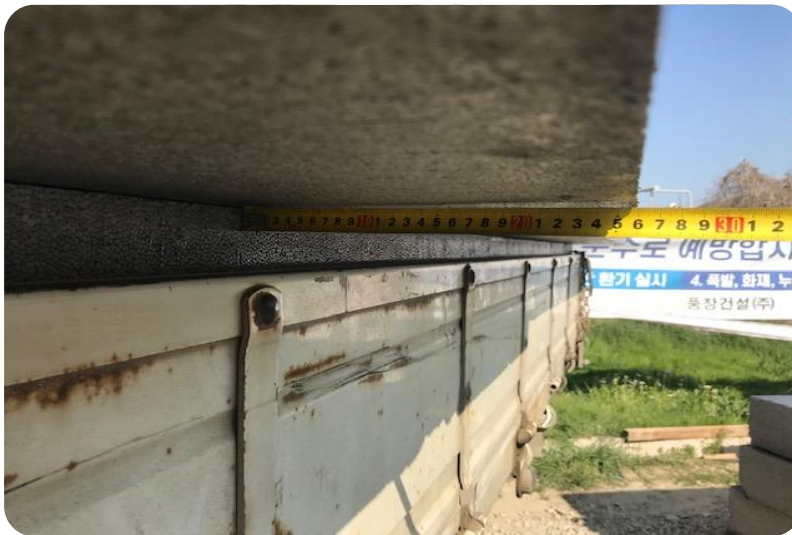
- ▶ 단열재가 2단부터는 트럭 적재함 너비를 초과하여 적재되면서 작은 힘으로도 적재함 바깥으로 쉽게 떨어질 수 있도록 불안정하게 적재되었고 재해자가 초과하여 튀어나온 부분을 밟아 추락한 것으로 추정

단열재 2단이 1단으로부터 약 26cm 바깥으로  
돌출된 모습

- ▶ 트럭의 적재함을 초과하여 적재하거나 상단이 하단의 단열재를 돌출하여 불안정할 정도로 높게 적재하는 행위를 금지하는 등 적재물이 무너지거나 기울어질 위험이 없도록 적재하여야 하고

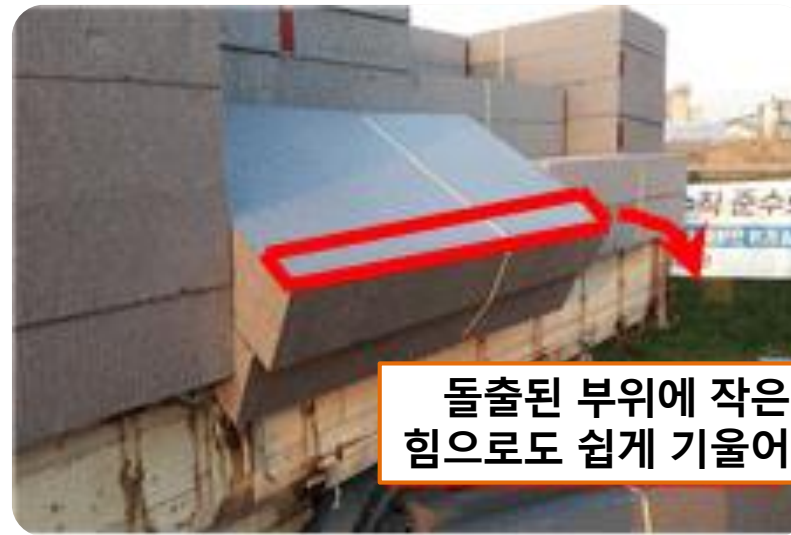
돌출된 부위에 작은  
힘으로도 쉽게 기울어짐

추락방향으로 쉽게 기울어지는 사고부위 단열재

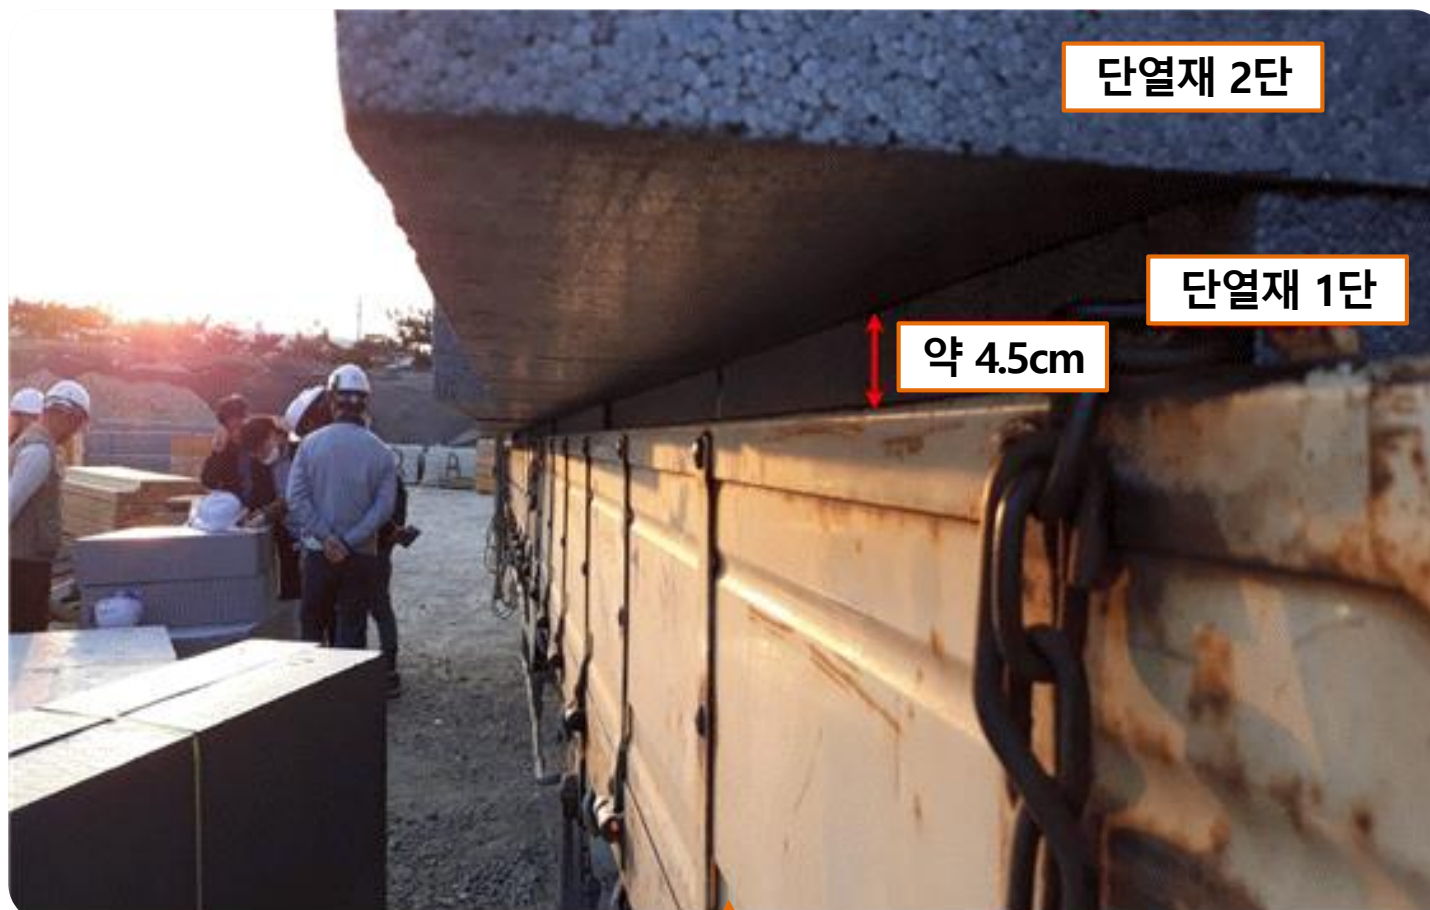
1단에서 바깥으로 돌출되어 적재된 단열재 2단
