# 철근 하역 작업 중, 낙하물에 맞음

## 재해개요

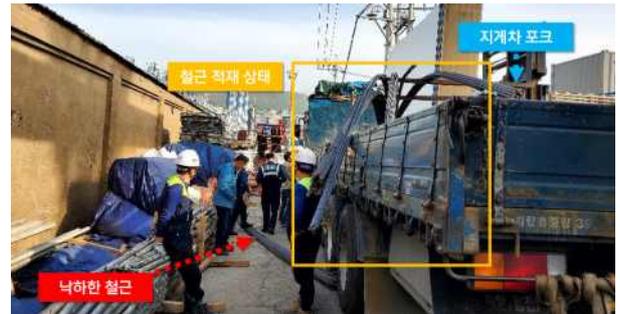
<사고 현장 전경>

- 2023. 4. 00.(금) 부산 영도구 봉래동 00아파트 신축공사 현장에서 화물트럭(25톤)에 적재된 철근다발을 지게차로 하역하던 중,
- 지게차 포크로 철근 다발 6묶음을 들어 올리자 철근 다발 1묶음이 평형을 잃고 낙하하면서,
  - 차량 적재함에 서있던 재해자(화물차 운전원)가 낙하하는 철근 다발에 맞고 지면으로 추락 (h≒1.75m)한 재해임.

### 1. 낙하물 발생 위험구간에 근로자 통제를 하지 않음

- 차량계 하역운반기계 등을 사용하여 작업을 하는 경우에 하역 중인 화물이나 그 기계등에 접촉되어 근로자가 위험해질 우려가 있는 장소에는 근로자를 출입시켜서는 아니되나, 재해자가 위험 장소내에 위치해 있던 중 낙하물에 맞음.

### 2. 위험 예방대책에 따른 작업지휘 미흡

- 차량계 하역운반기계 사용 작업 시 작업지휘자를 지정하여 작성된 작업계획서에 따라 작업을 지휘하여야 하나, 작업계획서 상의 근로자 출입 통제 조치 및 편하중으로 인한 화물 낙하 예방 방지 조치가 이루어지지 않음.

### 1. 낙하물 발생 위험구간 내 근로자 통제 철저

- 화물이 작업자의 머리 위로 통과하지 않도록 하여야 하며, 작업 구간 내 근로자 통제 조치를 하여야함.

### 2. 작업계획서에 따른 작업지휘 철저

- 낙하위험을 예방할 수 있는 안전대책에 대한 작업계획서를 작업자에게 주지 시켜야 하며, 작업계획에 따라 작업이 수행될 수 있도록 작업 지휘가 철저하게 이루어져야 함.
