원료이송슈트 점검 중 이송장치와 슈트에 끼어 사망

재해 개요

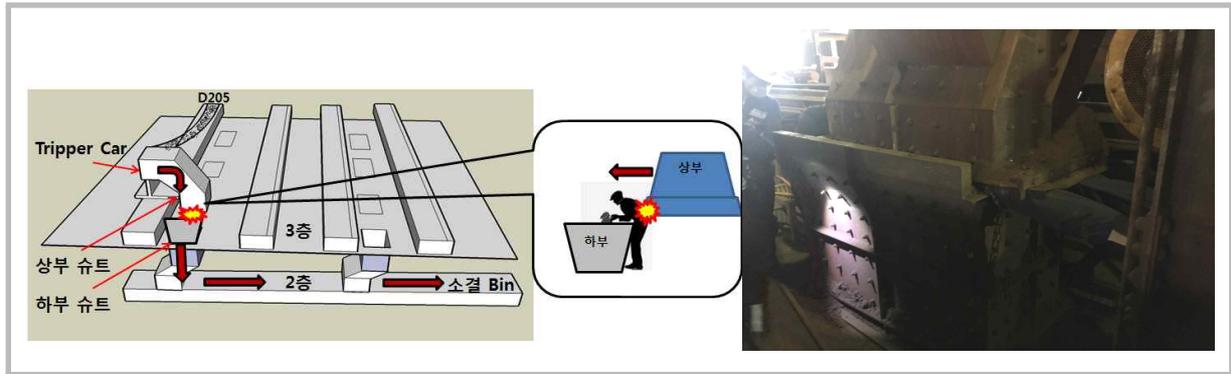
[재해 개요도/재해당시 사진]

2016. 11. 28.(월) 16:00 경 충남 당진시 소재 OO공장에서 재해자가 원료이송슈트 (Chute) 하부 외벽에 있는 철광석이 붙어 있는 부착광을 점검하던 중 뒤에서 오는 트리퍼카의 상부슈트와 하부 고정슈트 사이에 상체가 끼어 사망한 재해임

- 끼임 및 충돌 위험점 접근 차단을 위한 안전울 설치 등 방호조치 미실시
 - 트리퍼카 이동구간 내 끼임 및 충돌 위험점에 접근을 차단하기 위한 조치를 하지 않고, 위험점에서 점검을 실시함
- 점검작업 시 운전정지 미실시
 - 점검작업 시 트리퍼카 및 주변 설비 전원을 차단한 후 진입하여야 하나 전원을 차단하지 않고 점검함

- 근로자의 위험점 접근을 차단할 수 있는 안전울 설치 등 방호조치 실시
 - 트리퍼카 이동구간 내 끼임 및 충돌 위험점에는 근원적으로 작업자의 접근을 차단할 수 있는 안전울 설치 등 방호조치 실시
- 안전도어 높이 변경 및 인터록 설치
 - 안전도어 개방 시 자동으로 전원이 차단되도록 인터록 장치를 설치하고, 작업자가 임의로 넘어갈 수 없도록 도어의 설치 높이를 변경
