## 작동하는 설비에 끼임

사업장명	○ ○ ○ ○ ○	발생일시	2021.08.24.(화) 08:00
재해형태	끼임	재해정도	사망 1명
소재지	대구 달서구	업종	제조업

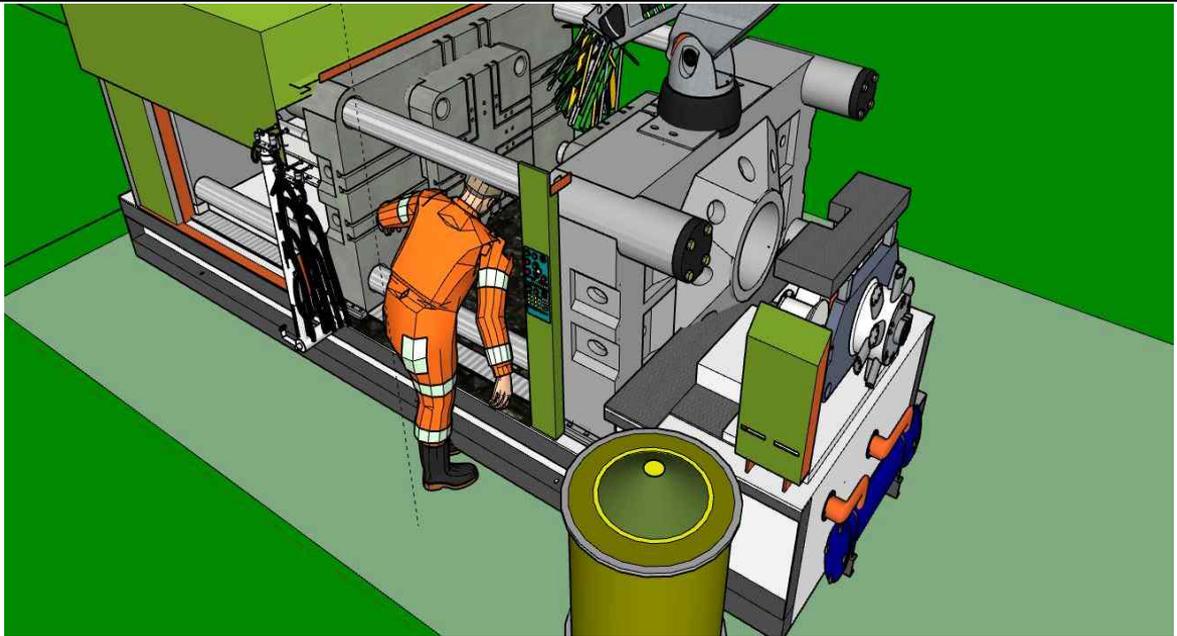
### 재 해 상 황 도

2021.08.24.(화) 08:00경 대구광역시 달서구 소재 경북크랑크 소속 피재자(24세, ○ ○ ○)가 사업장 내 자동차 부품 생산 설비(주조 3호기\*)의 금형 등을 점검하던 중 작동하는 설비의 고정금형과 가동금형 사이에 두부가 끼어 사망한 재해임

- 고장으로 작동하지 않는 방호장치의 정비 실시
- 기계 또는 방호장치의 결함이 발견된 경우 해당 기계의 사용을 금지하고 즉시 정비한 후 사용하여야 함
