# 시운전 중 연신기 롤에 끼임

2023. 11. 00.(토) 08:40경 경북 경산시 소재

OOO 내 연신공정에서 연신기를 수리 후 시운전 하던 중 피재자의 오른손이 롤에 말리며 신체가 끼여 사망함.

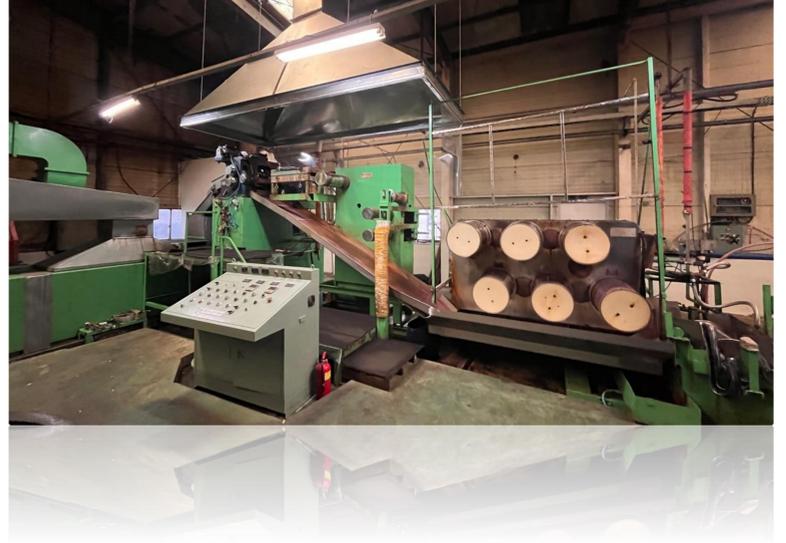
- (방호 장치) 연신기 전면부는 방책이 설치되어 있으나, 측면부는 방호장치 없이 개방된 상태
- (작업 위치) 방호장치가 없는 연신기 측면부에 위치함.
- (역할) 시운전 중 정지 시 원사가 연신기 롤에 말리는 것을 막기 위해 원사를 손으로 당김.

- 작업자의 신체가 접촉할 수 있는 곳은 방책 등의 방호장치를 설치하여야 함.

- 비정형 작업(수리, 점검, 보수 등)에 대해 작업절차 마련
- 근로자 간 역할 및 작업 위치를 수립
