# 아파트 외벽 도장공사 중 “떨어짐” 재해 발생

## 최근 발생한 관내 사고사례

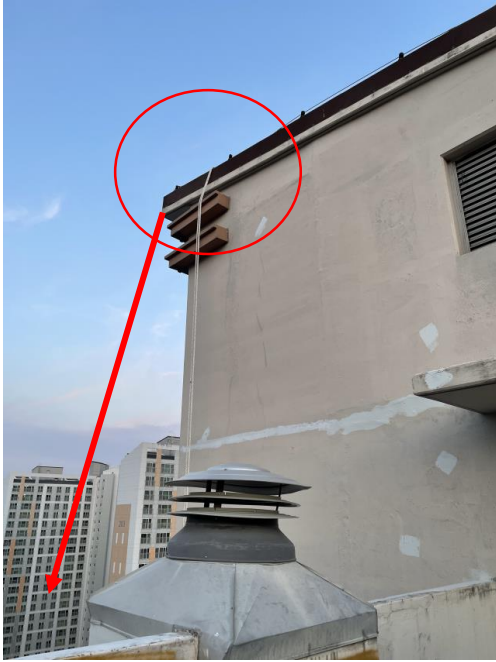
2022. 3. 8. (목) 오후 3시경 양산 물굽읍 소재 아파트 시설물 개선공사에서 아파트 외벽 도장작업 준비 중 아파트 옥탑에서 약 60미터 아래 지상바닥으로 떨어져 사망함.

근로자의 떨어짐 위험을 방지하기 위하여 안전대 걸이용 로프(수직구멍줄)를 설치하고 안전대 및 안전모 등 개인 보호구를 착용하고 작업장 내 이동 및 작업하여야 함.

작업용 로프의 고정 및 매듭상태를 점검하고 안전대를 착용하고 작업을 수행하도록 관리감독 철저히 하여야 함.
