## 콘크리트 양생작업 중 일산화탄소 중독(사망 1명)

'23.1.31. 17:50경 경기 용인 소재 아파트현장에서 콘크리트 보온 양생 용도로 사용한 야자탄을 교체하기 위해 보양막 내부에 들어가던 중 일산화탄소 중독(추정)으로 1명 사망

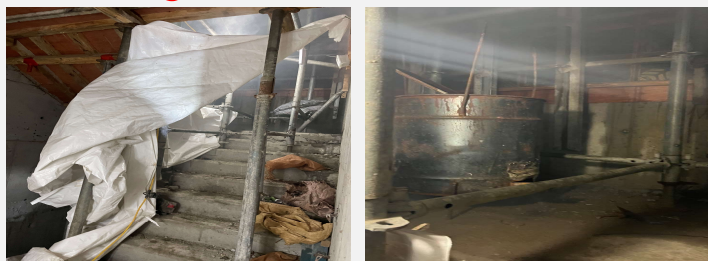
- ▶ 일산화탄소 농도가 높은 양생장소 내부 출입 시 가스농도 미측정 및 적정보호구 미착용(추정)

<재해현장 입구>

<야자탄 난로>

1. 일산화탄소가 발생하지 않는 전기열풍기 사용

2. 갈탄이나 숯, 등유열풍기 등 연료방식의 보온 양생 설비 사용 시 반드시 일산화탄소 감지기 설치
3. 관계자와 출입을 금지하고 사전작업 허가를 받은 자만 출입, 관리감독자는 출입관리 실시

1. 양생장소 내부로 들어갈 때에는 가스농도를 측정하여 적정공기 수준 확인 후 진입

<적정공기> 산소 18~23.5%, 황화수소 10ppm미만  
일산화탄소 30ppm미만, 이산화탄소 1.5% 미만
2. 적정공기 수준이더라도 양생장소 내부 작업 중 가스농도 측정기를 휴대하여 일산화탄소 농도 지속 측정
3. 일산화탄소가 지속 발생하는 양생장소 내부 작업 또는 재해자를 구조하는 경우 산업안전보건법에서 정하는 송기마스크 또는 공기호흡기 반드시 착용
