## 교량 코핑 거푸집(COPING FORM) 해체 작업 중 떨어짐

| 공 사 명 | 고속국도 00~00간 건설공사 | 발생일시 | 2019.04.16.(화) 08:30분경 |
| 재해개요 | <p>○ '19.04.16.(화) 08:30분경 경남 창원군 영산면 소재 OO중공업(주)가 시공하는 『고속국도 제OO호선 00~00간 건설공사(제O공구)』 현장에서</p> <p>○ 협력업체 OO개발(주) 소속 피재자(OOO, 29세, 태국, 형틀공)가 봉산2교 P2(구미방향) 코핑 상부에서 이동식 크레인(110ton)에 매단 좌측 코핑 거푸집 해체 작업 중, 우측 코핑 거푸집이 탈락되면서 높이 약 17.4m에서 떨어져 사망한 재해임</p> | | |

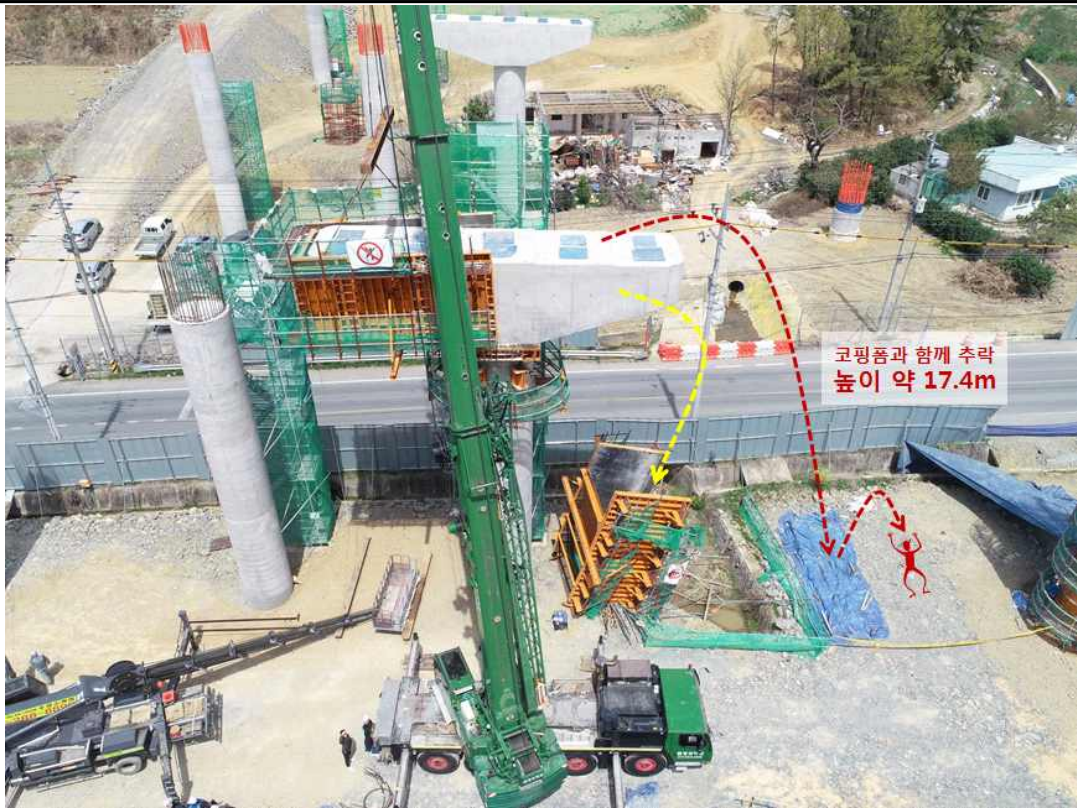
재해발생 현장 전경

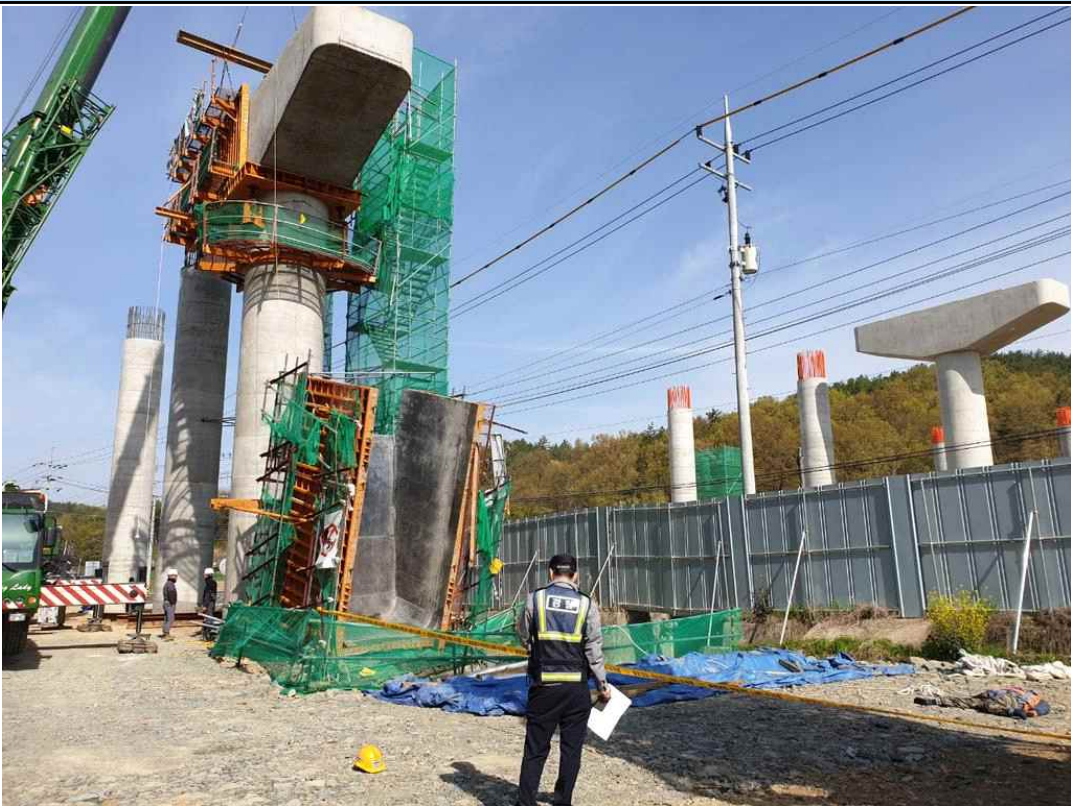
떨어진 코핑거푸집(COPING FORM)
