항타기 리더 조립 작업 중 깔림

재해 개요

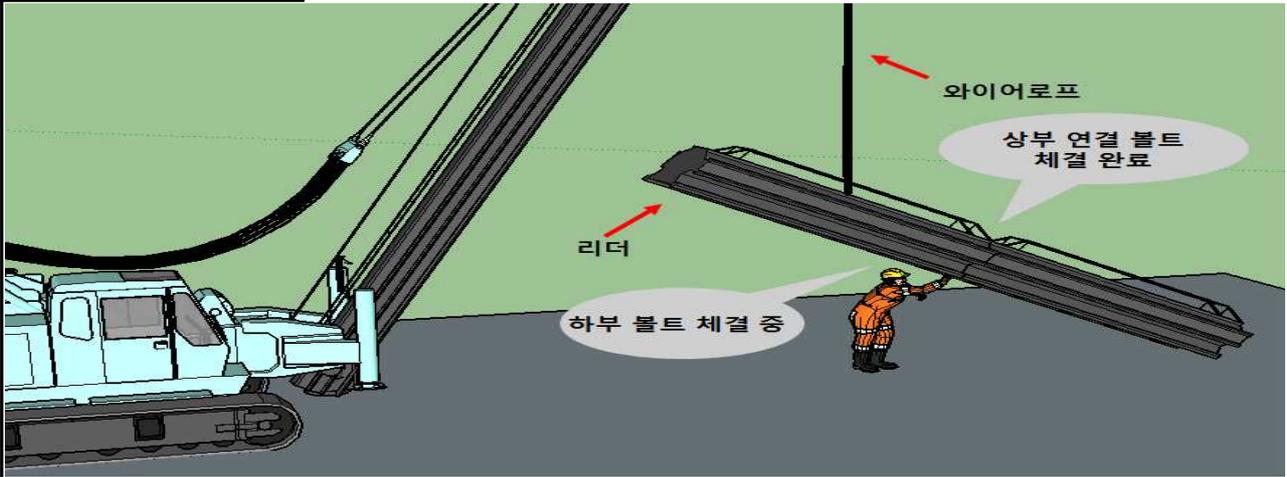
재해발생 상황도

2018년 3월 20일(화) 11시 50분경 서울시 개화동 소재 000000(주) 차고지에서 피해자가 항타기 와이어로프로 리더 2개를 매달아 올린 상태에서 하부 볼트 체결 작업 중 브레이크 고장으로 와이어로프가 풀리며 급하강한 리더에 피해자가 깔려 사망한 재해임.

- 원치 브레이크 고장
 - 항타기 원치에 연결된 와이어로프로 중량물(리더)을 들어 올려 작업 중, 원치 브레이크가 작동하지 않아 와이어로프가 풀리면서 사고 발생
- 작업방법 부적정
 - 낙하를 방지하는 안전조치 없이 중량물인 리더(무게: 약 4.9톤)를 항타기 와이어로프로 들어 올린 상태에서 하부에 근로자가 들어가는 불안정한 방법으로 작업을 진행하여 와이어로프가 풀리면서 사망사고 발생
- 중량물 취급에 따른 작업계획 미수립
 - 항타기 리더(무게: 약 4.9톤)를 조립하는 중량물 취급작업을 진행함에도 불구하고 작업계획을 수립하지 않았으며, 근로자에게 안전한 작업방법을 주지시키지 않음

- 브레이크 등 사전점검 후 작업 실시
 - 항타기의 조립 등 작업을 진행하기 전에 브레이크 등의 상태를 점검하여 이상 유무를 확인하고, 이상이 있는 부분은 수리 및 보수하여 기계를 안전하게 사용할 수 있도록 유지해야 함
- 안전지주(블럭) 등을 사용하여 안전하게 작업
 - 건설장비(항타기)를 사용하여 중량물(리더)을 조립하는 작업은 장비의 결함·와이어로프의 파손 등 예기치 못한 상황으로 중량물이 갑자기 낙하할 수 있으므로, 안전지주(안전블럭) 등으로 중량물(리더)을 견고히 지지한 후 작업하는 방식으로 진행해야 함
- 중량물 취급에 따른 작업계획 수립
 - 중량물을 취급하는 작업은 사전조사를 통해 작업계획서를 작성하고, 그 내용을 작업자에게 전달·교육한 후 작업을 진행해야 함
