## 공장 지붕 도장공사 작업 중 추락하여 1명 사망

| 공 사 명 | (O)OO 공장 지붕 및 사무실 옥상 도장공사 | 발생일시 | 2023.4.4(화) 16:17경 |

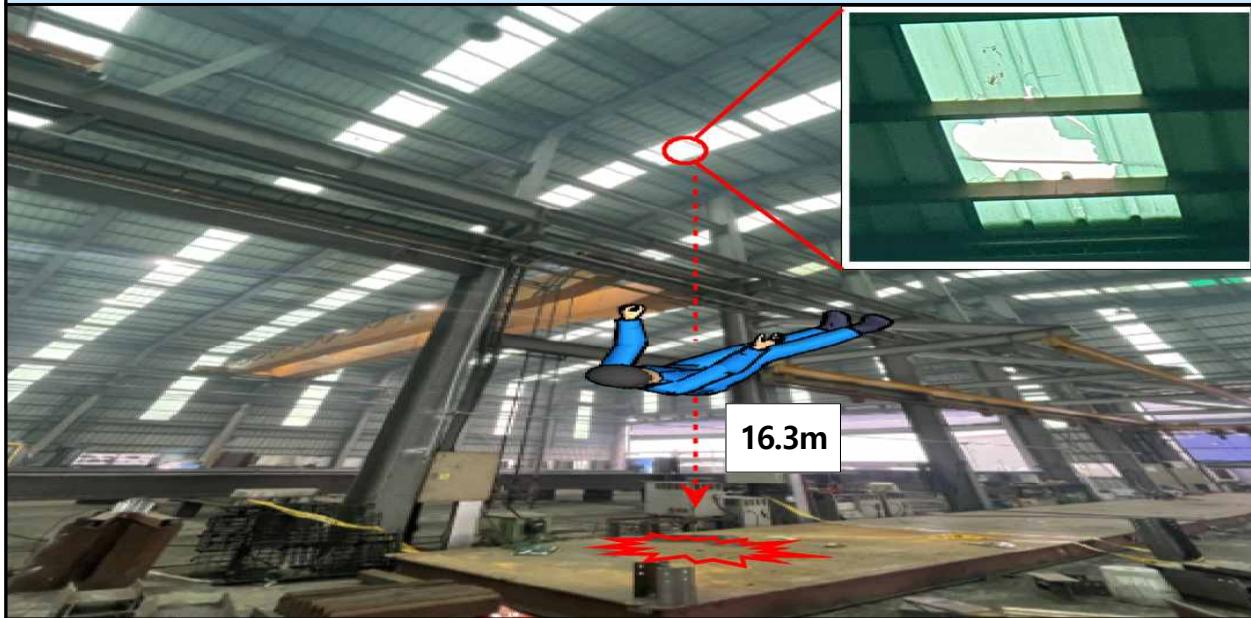
### 재 해 상 황 도

| 재해개요 | 2023. 4. 4(화) 16:17경 전북 익산시 소재 「(O)OO공장 지붕 및 사무실 옥상 도장공사」 현장에서 공장지붕 녹막이 도장작업을 하던 재해자 (남,46세)가 페인트 자재를 가지러 반대편 지붕으로 이동 중 밟고 있던 채광창이 파단되면서 ( H ≒ 16.3m ) 공장동 내부 철판비닥으로 추락 후 병원 이송 · 치료 중 사망한 재해임 | | |

- 지붕 위에서 위험방지 조치 실시(안전보건규칙 제45조)
  - 지붕 상부에서 도장 작업을 하는 경우 추락위험을 방지할 수 있도록 채광창(skylight) 안전덮개, 폭 30cm 이상의 발판설치 및 안전대 부착설비를 설치하고 추락방호망을 설치후 작업을 실시하여야 함.
- 안전대의 부착설비 등 조치 실시(안전보건규칙 제44조)
  - 근로자가 추락할 위험이 있는 높이 2미터 이상의 지붕 상부에서 도장작업을 할 경우 근로자에게 안전대를 착용시킨 경우 안전대를 안전하게 걸어 사용할 수 있는 안전대 부착설비 설치하도록 하여야 함.
