## 전기로 연소탑 내에서 슬래그 냉각 작업 중 고온의 슬래그가 무너지면서 화상 [사망2]

| 공 정 명 | (주)OO 전기로 연소탑 | 발생일시 | 2023. 3. 2.(목) 16:20경 |
| 재해형태 | 화상 | 재해정도 | 사망 2명 |

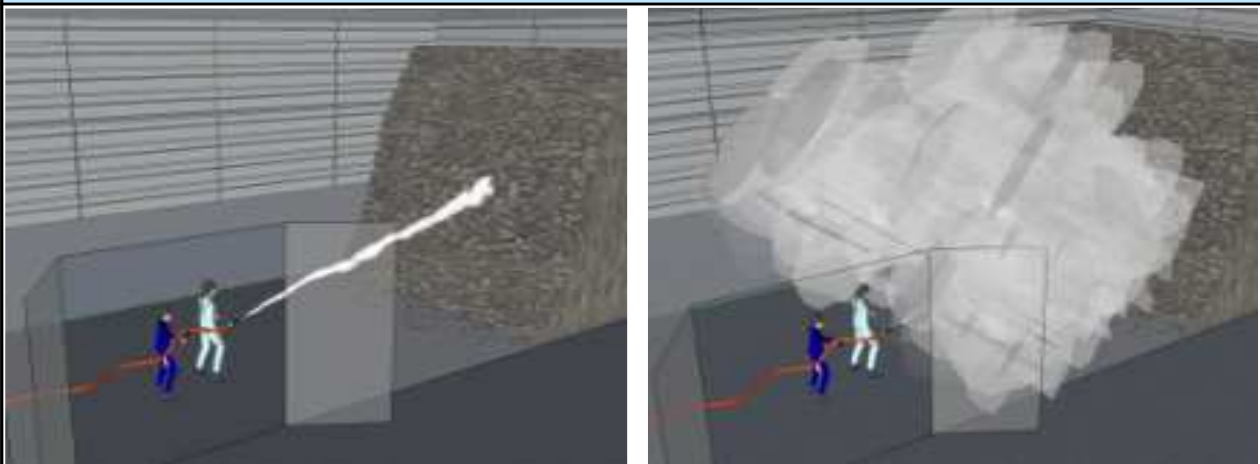
### 재 해 상 황 도

| 재해개요 | 23.03.02(목) 16:20분경, (주)*** 군산공장 소속 작업자 2명이 2제강 전기로 연소탑 내부에서 슬래그(Slag) 제거를 위해 물 뿌리는 작업 중, 고온의 슬래그에 의해 화상을 입고 병원으로 옮겨져 치료를 받다가 2명 모두 사망한 재해임. | | |

연소로 내에서 물뿌리는 작업 진행

고온의 슬래그 더미가 무너지면서 화상

| 안전대책 | <p>○ 고온 슬래그 관련 위험을 예방하기 위한 작업 표준화 및 관리</p> <p>－ 「고온 슬래그의 무너짐·비산 관련 조치사항」 및 「연소탑 냉각 및 작업자 내부 진입을 위한 조치사항」 을 표준화하여 작업표준서 및 작업계획서 등에 명시하고 준수토록 조치</p> <p>○ 연소탑 내부 출입 시 방열복 등 고열보호구 착용</p> <p>○ 위험성평가 실시 및 위험성의 인식·관리·전달체계 강화</p> <p>○ 고온 슬래그 관련 위험을 예방하기 위한 설비적 개선</p> <p>－ 「근로자의 고온 슬래그 노출 최소화를 위한 설비개선」 및 「연소탑 내부에 대한 상시 온도측정 시스템 구축」 등 필요</p> |
