# 데크플레이트 붕괴사고 사례 및 안전대책

2019. 11

작성 : 안전보건공단 중앙사고조사단

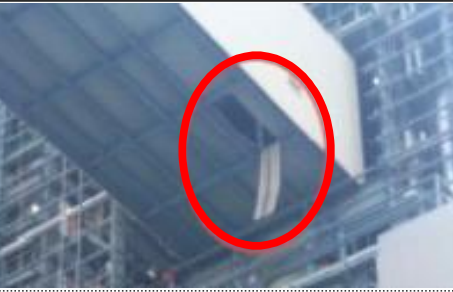
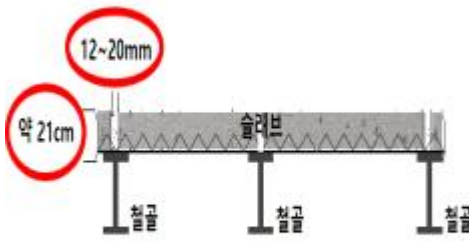
| 붕괴 기인물 사진 | 데크플레이트 지지 구조(단면도) | 기술적 원인 |
|---|---|---|
| <p>사례1) 보 지지 방식 - 철골</p> | | <ul style="list-style-type: none"> <li>○ 콘크리트 과(집중)타설 <ul style="list-style-type: none"> <li>- 설계 Con'c <math>t=12.5\text{cm}</math></li> <li>- 시공 Con'c <math>t=21\text{cm}</math></li> </ul> </li> <li>○ 데크플레이트 걸침길이 부족 <ul style="list-style-type: none"> <li>- 설계 걸침길이=50mm</li> <li>- 시공 걸침길이=12~20mm</li> </ul> </li> </ul> |

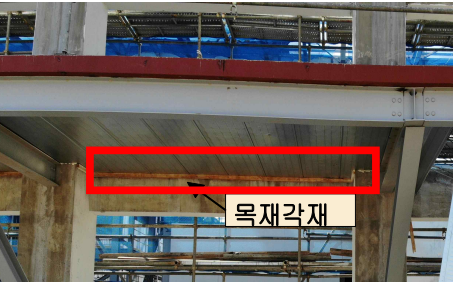
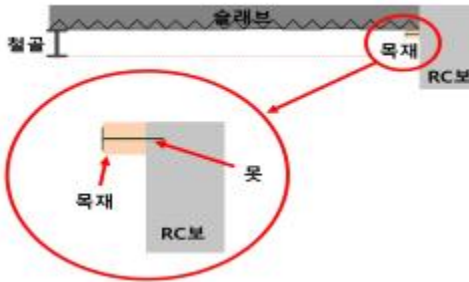
| 붕괴 기인물 사진 | 데크플레이트 지지 구조(단면도) | 기술적 원인 |
|---|---|---|
| <p>사례2) 보 지지 방식 - 철골, 목재각재 받침</p> | | <ul style="list-style-type: none"> <li>○ 데크플레이트 목재각재 받침의 안전성 미확보 <ul style="list-style-type: none"> <li>- 목재각재(4x5cm)를 콘크리트 못(7.35cm)으로 고정</li> </ul> </li> </ul> |

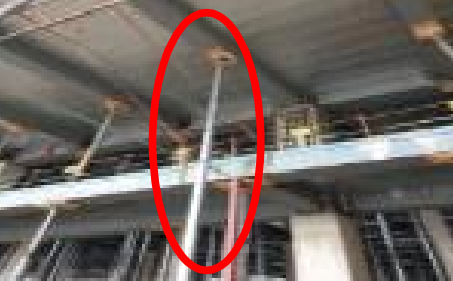
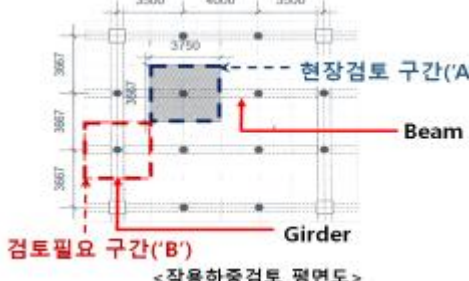
| 붕괴 기인물 사진 | 데크플레이트 지지 구조(단면도) | 기술적 원인 |
|---|---|---|
| <p>사례3) 보 지지 방식 - 잭서포트</p> | | <ul style="list-style-type: none"> <li>○ 잭서포트 작용하중 산정 및 안전성 검토 오류 <ul style="list-style-type: none"> <li>- 하중이 불리한 조건인 Girder와 Beam이 겹치는 'B'구간 검토 필요</li> </ul> </li> <li>○ 잭서포트 허용압축하중 산정 오류 <ul style="list-style-type: none"> <li>- 허용압축하중을 과하게 적용</li> </ul> </li> </ul> |

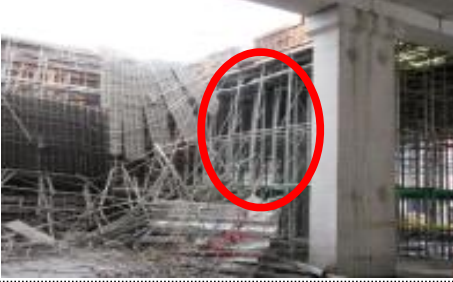
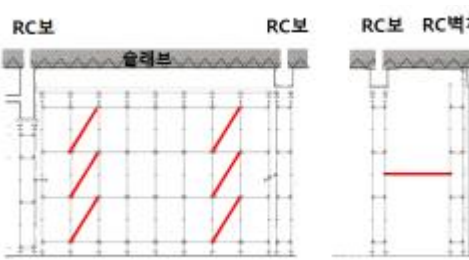
| 붕괴 기인물 사진 | 데크플레이트 지지 구조(단면도) | 기술적 원인 |
|---|---|---|
| <p>사례4) 보 지지 방식 - 시스템동바리</p> | | <ul style="list-style-type: none"> <li>○ 보 하부 시스템동바리 가새재 수평재 일부 미설치 <ul style="list-style-type: none"> <li>- 가새재 수평연결재 누락으로 수평하중에 대한 안전성 미확보</li> </ul> </li> </ul> |

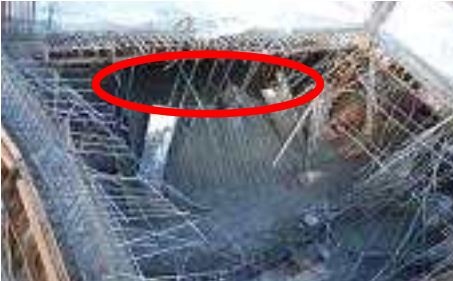
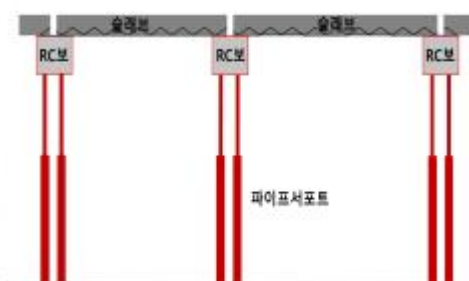
| 붕괴 기인물 사진 | 데크플레이트 지지 구조(단면도) | 기술적 원인 |
|---|---|---|
| <p>사례5) 보 지지 방식 - 파이프서포트</p> | | <ul style="list-style-type: none"> <li>○ 보 하부 파이프서포트 수평연결재 미설치 <ul style="list-style-type: none"> <li>- 수평연결재 누락으로 수평하중에 대한 안전성 미확보</li> </ul> </li> </ul> |

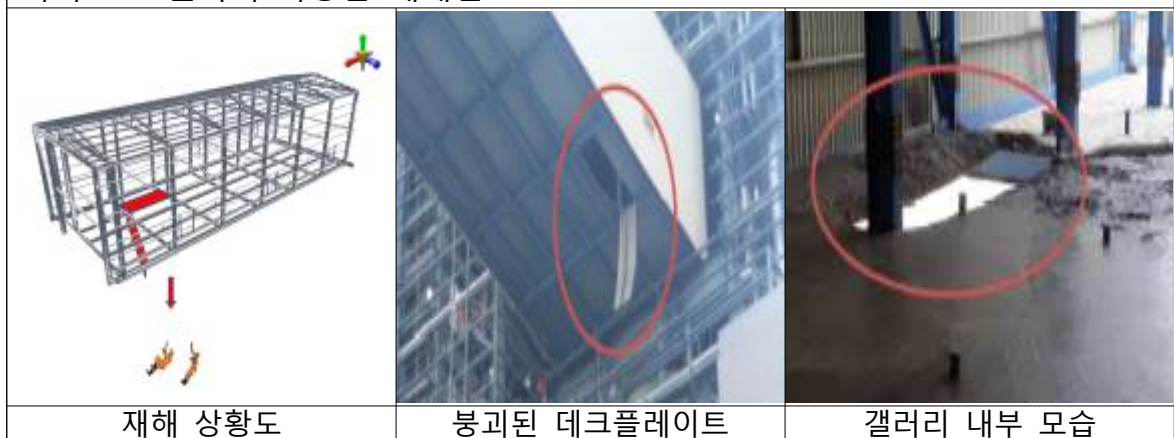
2016. 2. 18.(목) 11:25분경 충남 태안군 소재 ○○중공업(주) 석탄취급설비 설치공사 현장의 석탄 이송설비인 벨트 컨베이어 갤러리구간에서 작업자 9명이 콘크리트 타설작업 중 데크플레이트가 상부하중을 지지하지 못하고 아래로 무너지며 콘크리트 타설작업을 하던 2명이 60m아래 지상 바닥으로 떨어져 사망한 재해임

당초 설계도서(설계도면, 시방서)에는 철골 보 걸침길이 50mm인 상태에서 무근콘크리트  $t=12.5\text{cm}$ 를 타설하는 것으로 계획되어 있었으나, 실제 시공은 철골 보의 걸침길이가 12~20mm로 부족한 상태에서 무근콘크리트  $t\approx 21\text{cm}$ 를 과하게 타설함으로써 데크플레이트에 과도한 변형이 발생하여 철골 보에서 탈락 및 붕괴

- ① 데크플레이트의 하중전달 및 지지구조에 따른 구조안전성 검토 후 데크플레이트의 설치간격, 이음방법, 걸침길이, 용접간격 등을 포함한 시공상세도 작성 및 준수
- ② 콘크리트 타설 전 시공상세도 준수 여부 검증, 콘크리트 타설 두께 준수 및 집중타설 금지

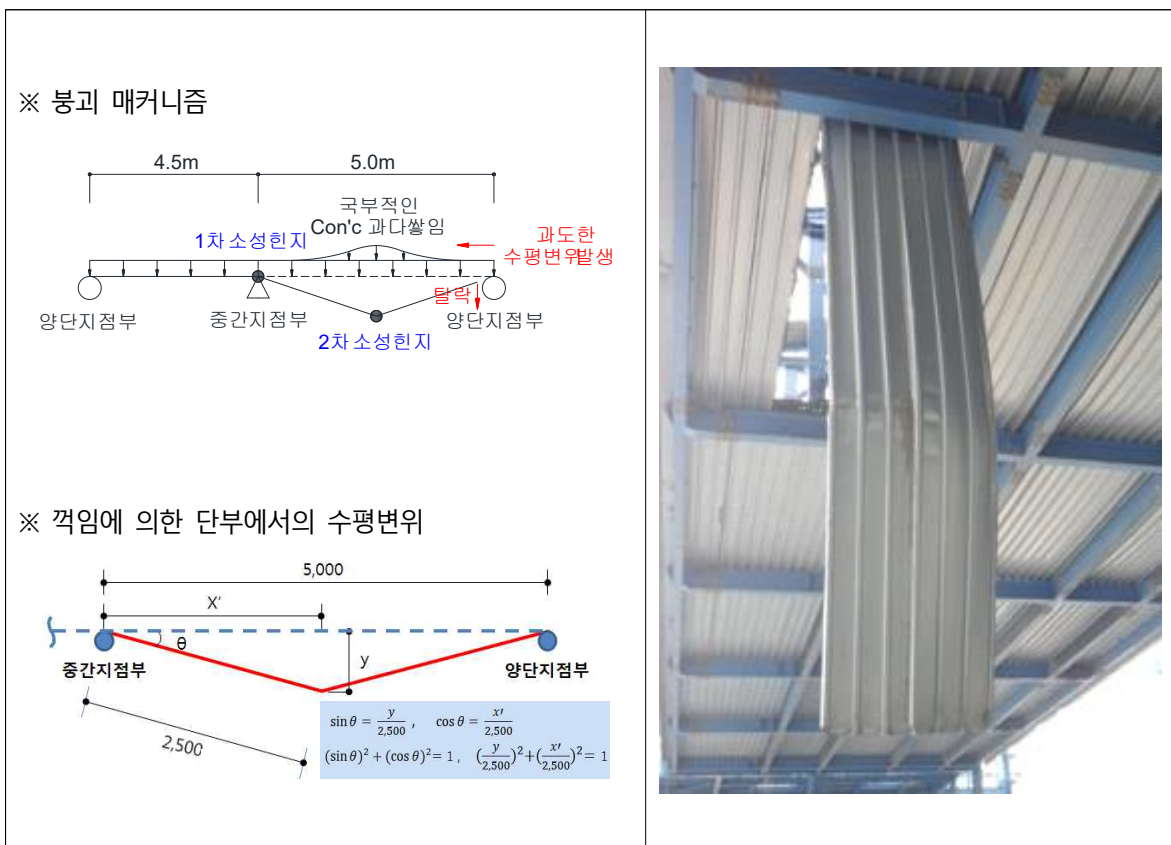
탈락된 데크플레이트 구간의 경우 5m 스패의 중앙부근에 콘크리트 타설공 2명이 있었고, 펌프카 엔드호스가 거치되어 있으므로 국부적으로 콘크리트가 상당량 쌓여 있었을 것임. 그로 인해 5m 스패의 중앙부 최대응력도 항복응력을 초과하여 소성힌지가 형성됨으로써 중앙부에서의 꺾임(465mm)이 발생하여 지점부에서 87.5mm 이상의 과도한 수평변위로 인해 데크플레이트가 탈락된 것으로 추정

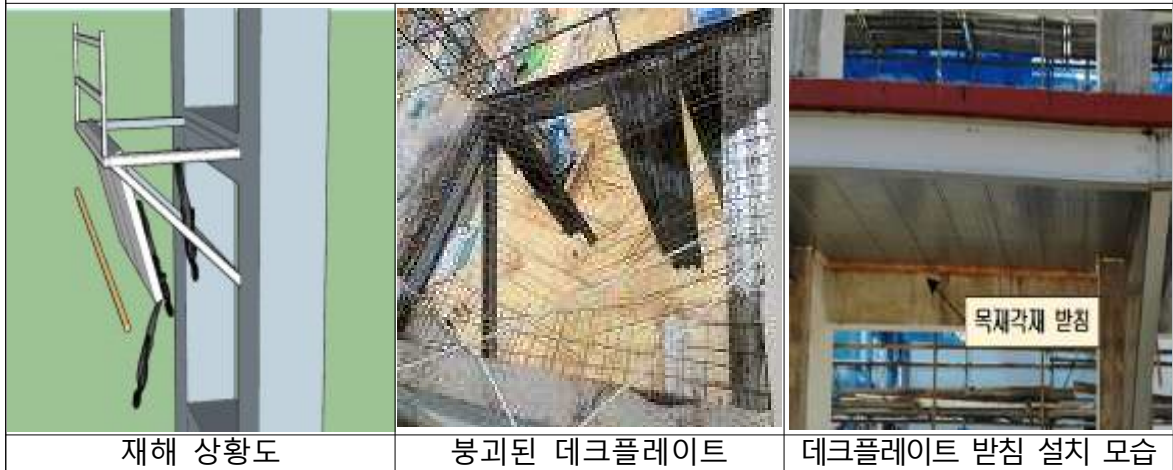
2019. 3. 18.(월) 12:30분경 경북 안동시 소재 ○○건설(주) 환경에너지 시설공사 현장에서 작업자 6명이 자원회수 시설동 크레인조정실 바닥슬래브 콘크리트 타설 작업을 진행하던 중 데크플레이트를 지지하고 있던 목재각재 받침이 슬래브 자중 및 작업하중을 견디지 못하고 철근콘크리트 보 측면에서 이탈되면서 바닥 슬래브가 붕괴되어 콘크리트공 3명이 약 24.0m아래 지상으로 떨어져 사망한 재해임

- 구조안전성 검토에 의한 시공 상세도 미작성
  - ① 구조검토에 의한 시공 상세도 작성 없이 안전성이 검증되지 않은 데크플레이트 받침용 목재각재(4×5cm)를 설치
  - ② 데크플레이트 받침용 목재각재의 구체적인 설치방법을 정하지 아니하고 작업자 임의로 콘크리트 못(간격 25cm 내외) 고정

- 구조안전성 검토를 통한 시공상세도 작성 및 준수
  - ① 슬래브의 데크플레이트 받침 설치방법 결정 시 구조검토를 통해 자중 및 작업 하중을 견딜 수 있는 받침 설치방법을 결정
  - ② 작업자들이 데크플레이트 받침 설치방법을 구체적으로 알 수 있도록 시공 상세도 작성 및 준수

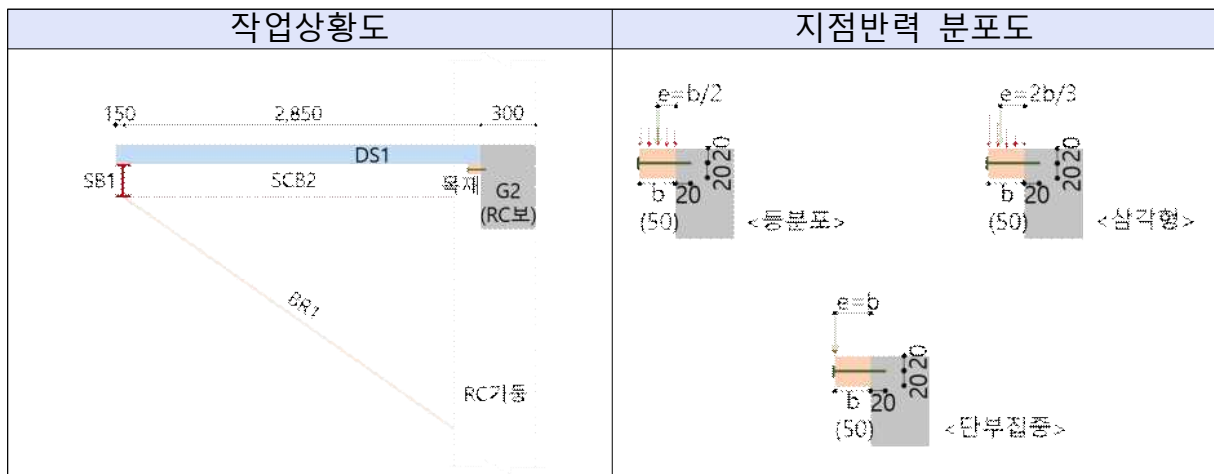
[사고당시 작업상황 모식도 및 지점반력 분포도]

사고 당시의 작업 상황을 감안한 구조검토 결과, 목재각재를 철근콘크리트 보 측면에 고정시킨 콘크리트못으로 데크플레이트 콘크리트 타설 하중을 지지할 수 없음

- 작용하중이 인장저항능력의 7.8배, 전단저항능력의 2.0배를 초과하였으며, 조합력 (인장과 전단)이 9.8배로서 허용한계 값인 1.2배를 상당히 초과함.
- 사고발생 데크플레이트의 한쪽 지지점인 콘크리트못으로 고정된 목재각재는 붕괴 당시 콘크리트 타설 하중을 견디지 못하고 탈락함으로써 데크플레이트가 붕괴

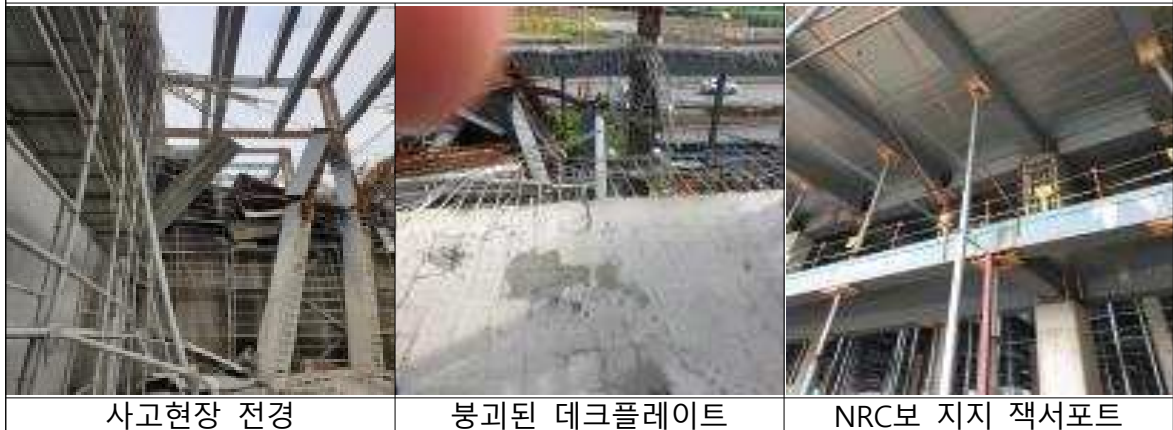
2019. 6. 25(화) 14:30분경 경남 창원시 소재 (주)○○건설이 시공하는 물류센터 신축공사 현장에서 작업자 5명이 지상 3층 바닥슬래브에서 콘크리트 타설작업 중 NRC보를 지지하고 있던 잭서포트(H=10.5m)가 콘크리트 자중 및 작업하중을 견디지 못하고 바닥슬래브가 붕괴되어 타설공 5명이 약 11.5m 아래 지상으로 떨어지면서 부상당한 재해임

- ① 잭서포트 작용하중 산정 시 불리한 구간을 선정하여 구조안전성 검토
- ② 잭서포트 허용 압축하중 산정 시 시험결과를 토대로 적용

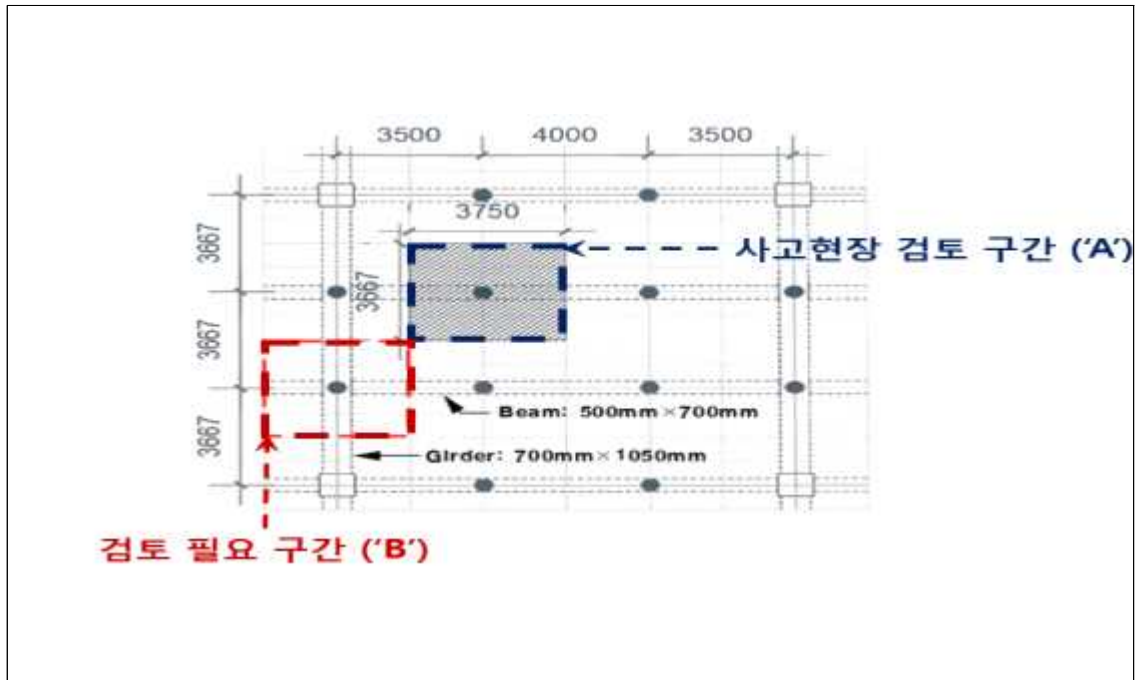
잭서포트 안전성 검토 시 Girder와 Beam이 겹치는 하부 잭서포트(B구간)가 Beam하부 잭서포트(A구간)에 비해 더 불리하며, 해당부위(B구간)의 잭서포트를 검토한 결과 불안정한 것으로 나타남.

- ① 잭서포트 작용하중 산정 시 Girder와 Beam이 겹치는 구간에 대한 구조안전성 검토를 하여야 하나 Beam 구간에 대해서 작용하중 검토함.
- ② 잭서포트 허용 압축하중 산정 시 적용하중이 과한 것으로 판단됨.

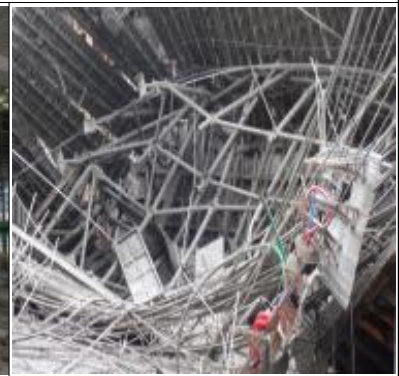
붕괴된 시스템동바리 및 데크플레이트

- ① 보(600x2,150mm) 하부 시스템 동바리 구조검토 누락
- ② 붕괴 구간의 보 하부 구간에 대한 수평연결재 설치 간격 등 구조안전성 검토에 의한 시공 상세도 미작성
- ③ 보 하부 시스템동바리의 수평재·가새재 및 수평연결재 일부구간 미설치

- ① 구조안전성 검토 결과를 반영하여 수직재·수평재·가새재 및 전체좌굴 방지를 위한 수평연결재 설치 등 시공상세도 작성
- ② 시공 상세도에 표기된 해당 부재 (수평재, 가새재, 명에재 등)의 길이, 치수, 높이, 수평연결재 설치 위치 등에 따라 정확하게 설치

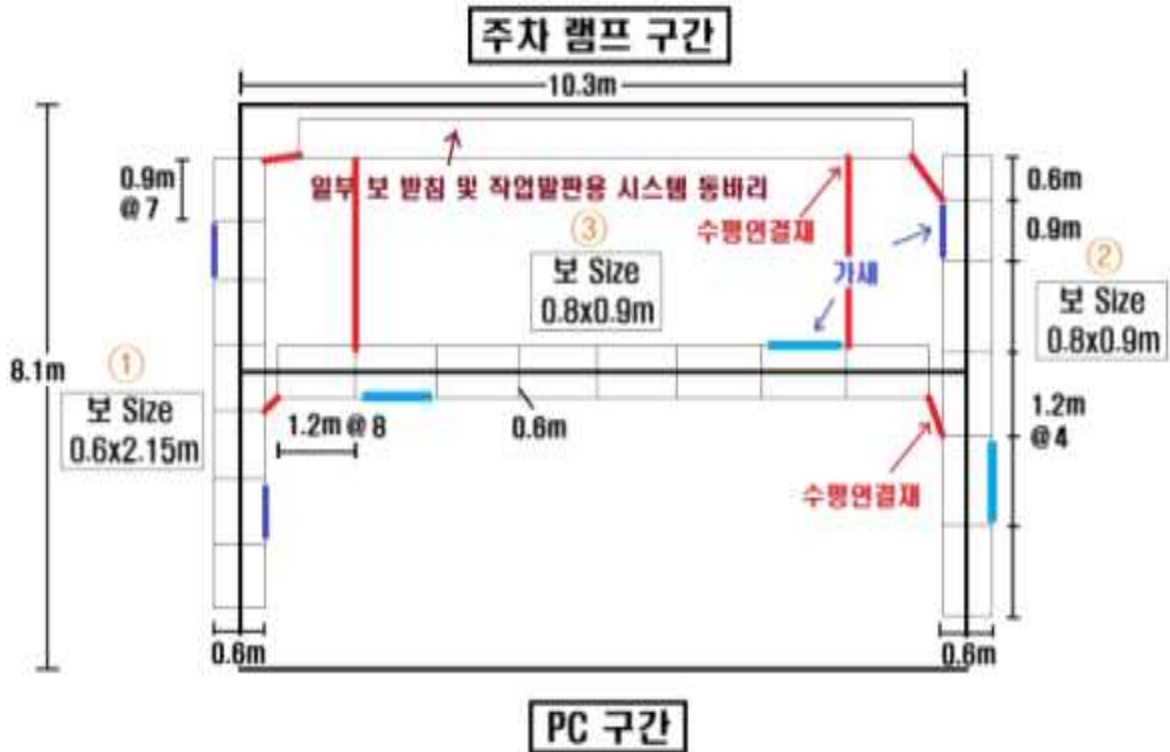
- 구조 설계서에 따르면 붕괴된 ③번 RC보(800x900mm) 시스템동바리 단변방향 설치간격은 915mm로 되어 있으나, 실제 시공은 610mm로 설치됨에 따라 시스템 동바리의 설치높이/설치폭의 비가 증가하여 구조적으로 불리해짐
- 구조 설계서에 ①번 RC보(600x2,150mm)의 구조검토가 누락됨  
 ☞ 현장에서 800x1,770mm 보의 구조계산을 토대로 조립한 것으로 추정됨.

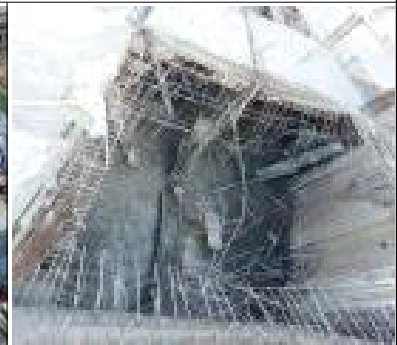
붕괴된 파이프서포트 및 데크플레이트

- 보 하부 일부구간에 1열로 설치된 파이프서포트(V5)가 수평연결재와 연결되지 않은 상태에서 시공 중 상부하중이 파이프서포트(V5)의 극한강도를 초과하여 좌굴됨으로써 붕괴

- ① 거푸집동바리를 조립하는 때에는 사전 구조검토에 의한 조립도를 작성하고 조립도에 의하여 작업하여야 하나 임의로 거푸집동바리(V5)를 설치하고 콘크리트 타설 작업 중 동바리 붕괴재해 발생
- ② 높이 4.4m인 동바리 설치 시 높이 2m이내마다 수평연결재를 2개 방향(X, Y방향)으로 설치하여야 하나, 1개 방향으로만 설치함
- ③ 현장에 설치된 동바리는 미인증제품인 V5를 사용하였고, 일부 동바리는 위아래 뒤집어서 설치를 함

- ① 거푸집동바리 조립 시 사전 구조검토에 의한 조립도를 작성하고, 조립도를 근거로 거푸집동바리를 설치
- ② 높이 2m이내마다 수평연결재를 2개 방향(X, Y방향)으로 설치
- ③ 동바리는 인증제품인 V5를 사용하거나 시스템동바리 설치
