# 최근 건설현장 사망사고 사례

- 안전보건공단 충남지역본부 -

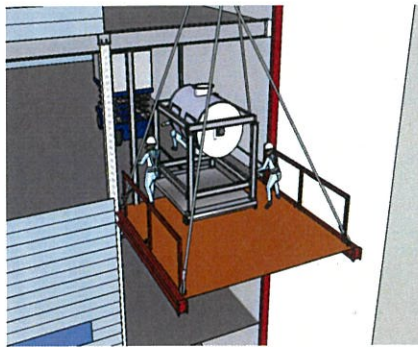
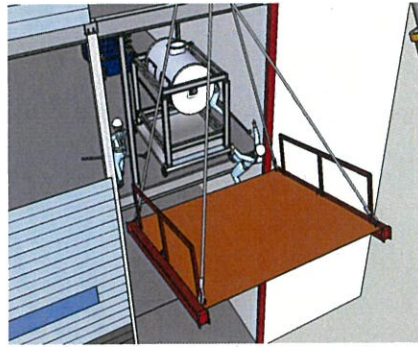
## 〈 서천군 소재 〉

- 2021.01.13(수) 11:54경 공장 3층 내로 기계(혼합기, 4톤) 운반 중 크레인에 매달아 슬래브에 밀착시킨 반입대가 결속로프 풀림으로 흔들리면서 반입대와 슬래브 사이로 떨어짐 (H≒13m)

- 【 예방대책 】
- ① 이동식 크레인으로 달아 올린 기계 반입대에 작업자 탑승 금지조치
  - ② 별도의 안전대 부착설비 설치 후 안전대 착용 등 추락방지조치

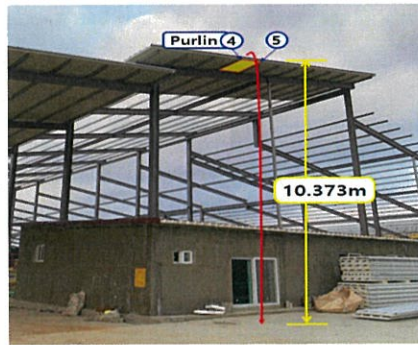
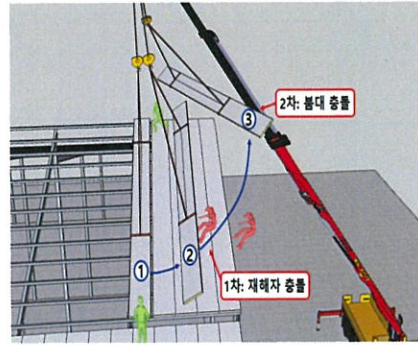
## 〈 예산군 소재 〉

- 2021.02.08(월) 12:03경 축사 지붕 시공을 위해 크레인 으로 패널 자재를 지붕으로 올려 설치하던 중 작업자가 돌풍으로 솟구친 패널에 맞은 후 지상바닥으로 떨어짐 (H≒10m)

- 【 예방대책 】
- ① 악천후 시 작업 중지, 유도로프 사용 등 자재 흔들림에 의한 위험방지조치
  - ② 방망, 안전대 부착설비 등 안전시설 설치, 안전모·안전대 지급 및 착용 조치

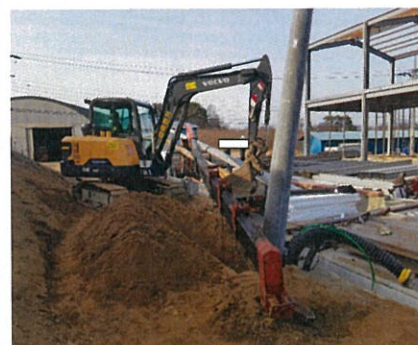
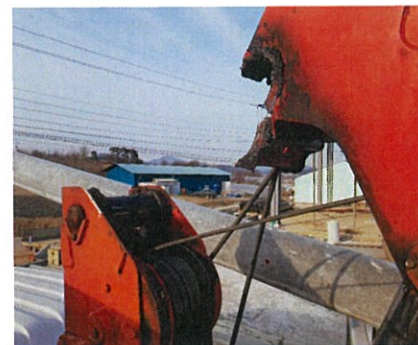
## 〈 천안시 동남구 소재 〉

- 2021.02.24(수) 14:55경 카고 크레인으로 전신주 설치 중 턴테이블 상의 스윙 포스트와 붐 하단 연결부 (힌지) 철판이 파손되면서 낙하한 붐에 맞음

- 【 예방대책 】
- ① 기계, 안전장치 등에 대한 검사 후 보수·보강 등 작업 전 점검 철저
  - ② 붐대 붕괴 낙하 위험장소 출입금지조치 등 관리감독 철저

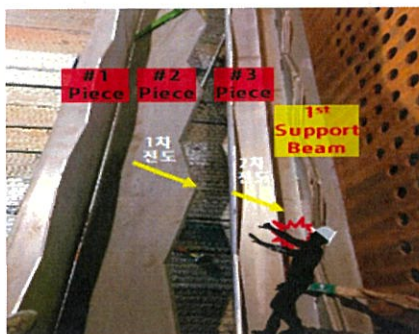
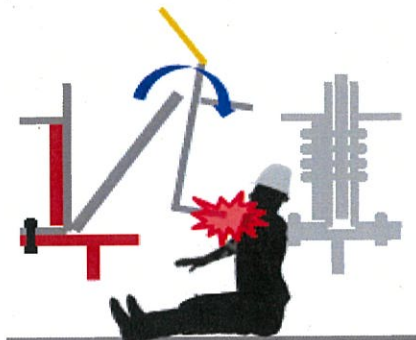
## 〈 서산시 소재 〉

- 2021.03.11(목) 08:40경 플랜트 현장 증류탑 내부에서 설비 받침부재인 Support Beam 설치를 위해 조립 중이던 부재가 연쇄적으로 전도 되면서 작업자 목 협착

- 【 예방대책 】
- ① 전도위험이 높은 부재 조립 시 매달거나 버팀대 설치 등 전도방지조치 철저
  - ② 전도 등의 위험이 없도록 안전한 작업방법이 포함된 작업계획서 작성 후 준수

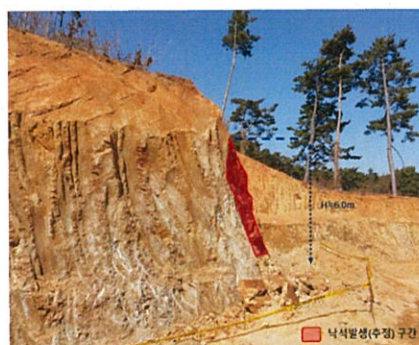
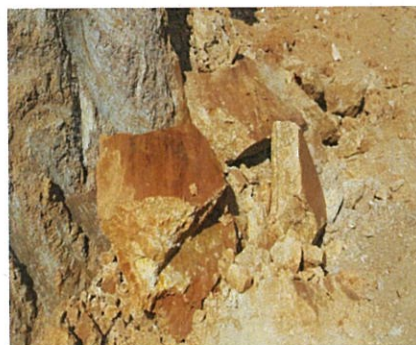
## 〈 서산시 소재 〉

- 2021.03.15(월) 14:20경 전원 주택단지 내 보강토 옹벽 시공 위치에서 살수 등의 보조 작업을 하던 재해자가 수직에 가까운 절토사면의 약 6.0m 높이에서 발생한 토석에 맞음

- 【 예방대책 】
- ① 굴착사면 기울기 기준 준수 또는 흙막이 지보공 설치 등 낙석방지조치
  - ② 토석 낙하 등의 위험장소 출입금지조치 철저

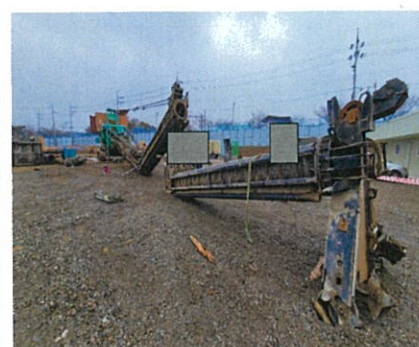
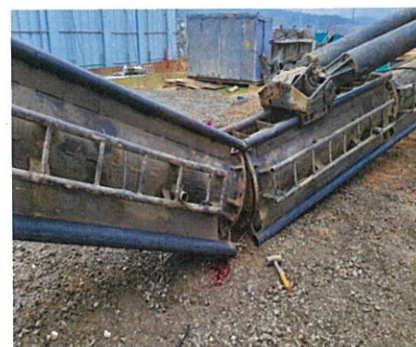
## 〈 홍성군 소재 〉

- 2021.03.20.(토) 09:40경 체육 센터 건립현장에서 항타기 반출을 위해 받침 설치 등의 조치 없이 리더 해체 중 연결부 볼트를 풀던 재해자가 불시 낙하한 리더 (L=6.0m, 2톤)에 맞음

- 【 예방대책 】
- ① 리더, 붐, 암 등의 조립·해체·수리·점검 작업 시 안전지시대 등 설치 철저
  - ② 리더 해체 등 중량물 취급 시 사전에 작업계획서 작성 후 준수하도록 관리감독
