## 방직공장 정방공정 밀실제거 작업

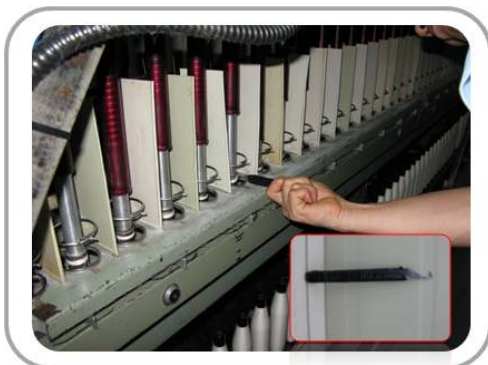
전

- 실패의 위치가 낮아 반복적으로 허리를 굽힘
- 수공구로 실 제거작업시 손목 비틀림이 반복적으로 발생
