## 건축물 해체·철거공사 붕괴예방

사고사례 및 예방대책

# 건축물 해체·철거공사 중 붕괴사고사례

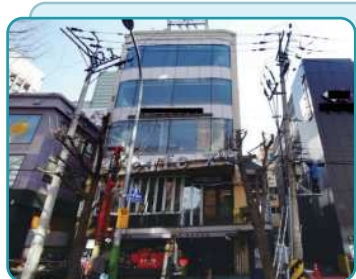
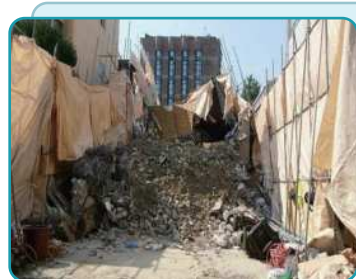
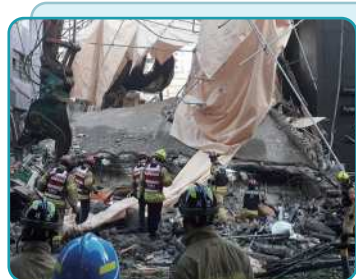
## 사고 사례 ①

2019. 7. 4.(목) 14:23분경 서울시 서초구 잠원동 소재 철거현장에서 철거 잔재물 반출을 위해 굴착기로 슬래브 바닥에 구멍을 뚫고 작업 중 5층 건축물이 무너지며 지나가던 차량을 덮쳐

1명 사망 3명 부상

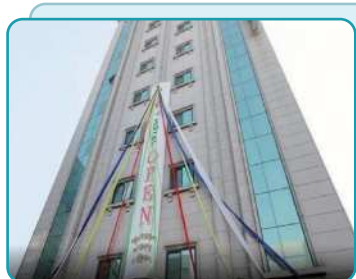
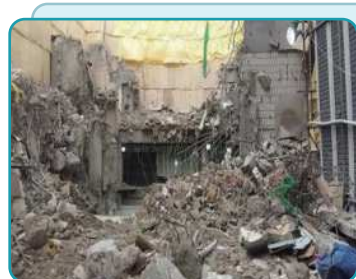
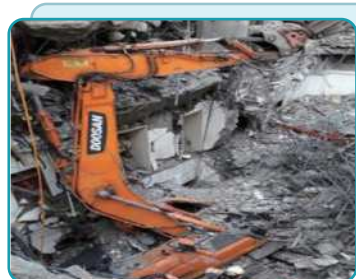
## 사고 사례 ②

2017. 1. 7.(토) 11:31경 서울시 종로구 낙원동 소재 철거현장에서 지상 1층 벽체철거 중 바닥슬래브가 굴착기 및 철거 잔재물 하중을 견디지 못하고 지하 2층까지 무너져 2명 사망 2명 부상

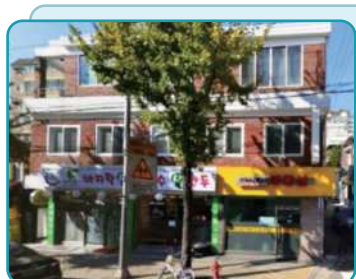
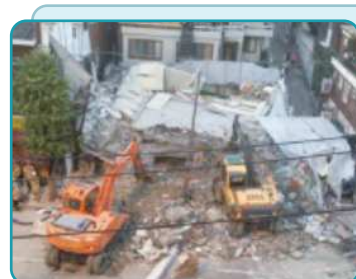
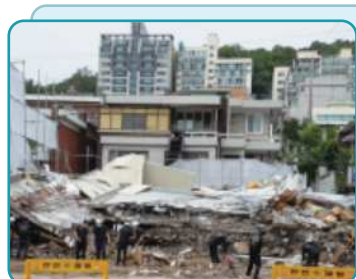
## 사고 사례 ③

2016. 7. 18.(월) 14:04경 서울시 서대문구 홍은동 소재 인테리어 공사현장에서 굴착기의 브레이커를 버킷으로 교체하기 위해 해체 후 출구로 이동 중 건물이 무너지며 1명 사망
