**해빙기 건설연장**

# **안전보건 가이드라인**

**2015. 2**

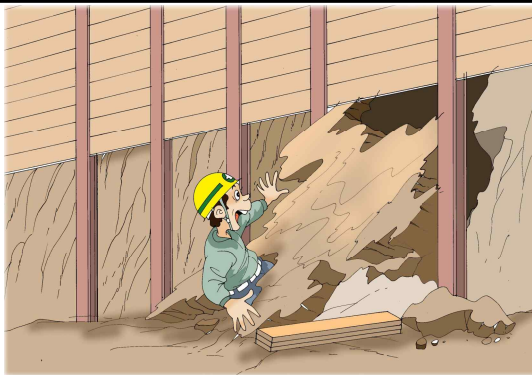
개 요 ○ 흙막이용 흙막이 판 설치작업 과정에서 토사가 붕괴되어 매몰 사망

대 책 ○ 흙막이지보공, 버팀대 등은 굴착 즉시 설치  
○ 작업전 굴착면의 균열, 함수·용수 및 동결 상태 등 안전점검 철저

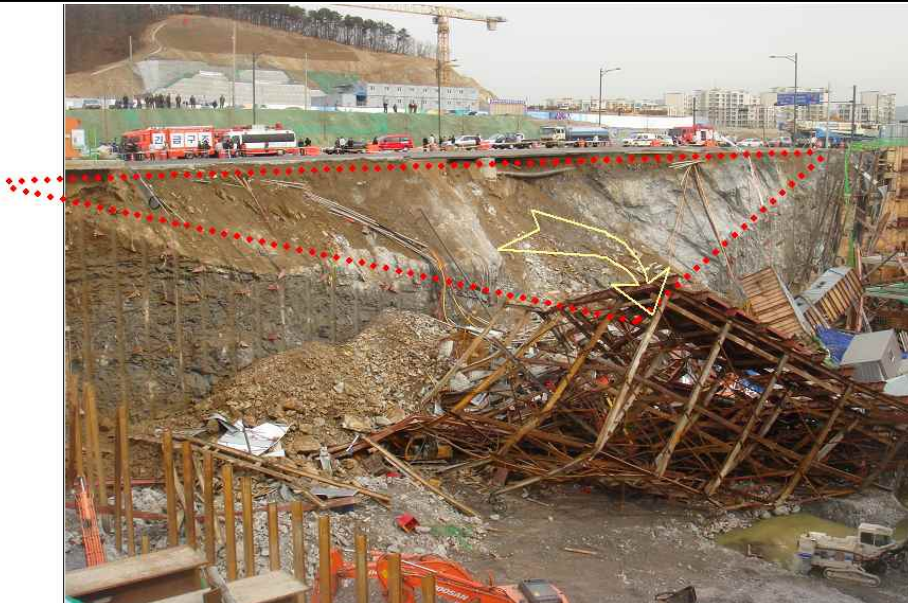
지반 굴착공사 중(깊이 약 22m), 흙막이 벽체(어스앵커 지지형식)가 붕괴되면서 근접 설치된 철골작업대(복공판)가 붕괴되어 철골작업대 상·하부에서 작업 중이던 근로자 3명이 사망하고 13명이 부상당한 재해임.

- 흙막이 지보공 붕괴방지조치 철저
  - 어스앵커가 안정된 지반에 정착되어 지지력을 발휘토록 하여야함
- 철골작업대(복공판)의 구조적 안정성 확보
  - 설계기준에 따라 철골작업대와 흙막이 벽체를 설치하여 구조적 안정성 확보
- 흙막이 배면의 우수침투 방지조치 실시
  - 유입수 침투 방지를 위하여 흙막이 배면에 측구를 설치하거나 비닐 덮개 등을 설치
- 암반 굴착작업시 흙막이 배면 지반에 대한 영향 최소화
  - 브레이커 및 발파공법으로 굴착시 흙막이 구조 및 배면지반에 영향을 최소화하는 작업 방법 선정
- 붕괴 위험 현장의 경보시설 설치 및 대피계획 수립
  - 비상시 작업자를 신속히 대피시킬 수 있는 경보시설을 설치, 유도원 배치, 대피로 마련 등 긴급 대피계획을 수립·운영

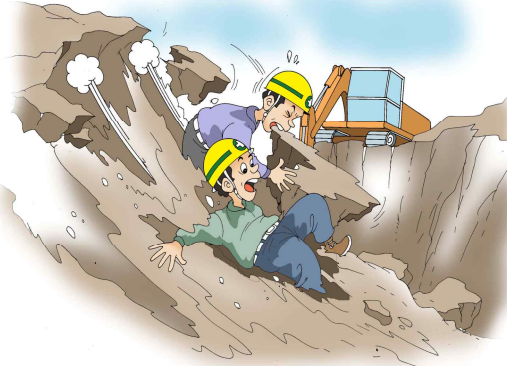
| | 개요 | ○ 절토 비탈면이 붕괴되면서 매몰 사망 |

| | 대책 | ○ 흙막이지보공 설치 등 붕괴방지조치<br>○ 굴착구배 기준 준수 철저 |

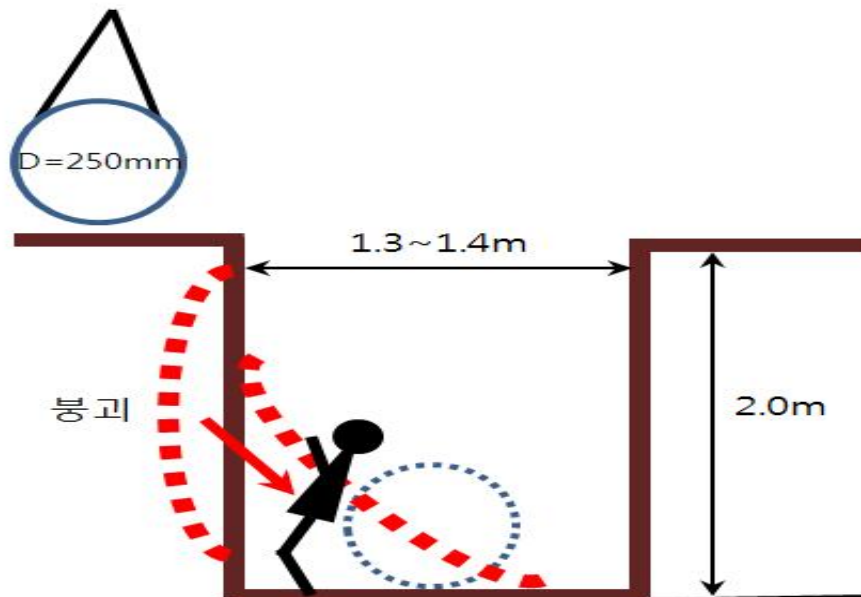
| 재해개요 | 하수관로 설치를 위해 굴착면 하부에서 작업 중 굴착면이 무너지면서, 토사에 깔려 사망한 재해임 | | |

- 지반 등을 굴착할 때 흙막이 설치 등 기울기면의 붕괴방지를 위한 조치를 하거나, 흙막이를 설치하지 않는 경우(open cut) 기울기를 보통흙, 건지일 때 1:0.5 ~ 1:1로 유지.

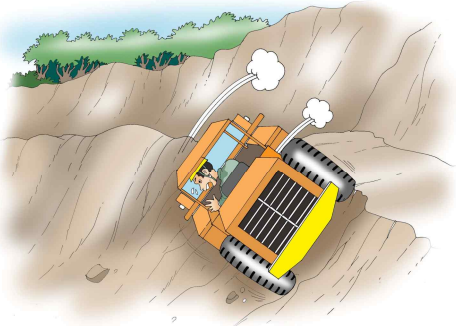
| | 개요 | ○ 도로공사 성토구간에서 로울러를 이용하여 노면 다짐 작업중 성토 비탈면 지지력 부족으로 전락 |

| | 대책 | ○ 지반의 지지력 확인 철저<br>○ 작업시 유도자 배치 |

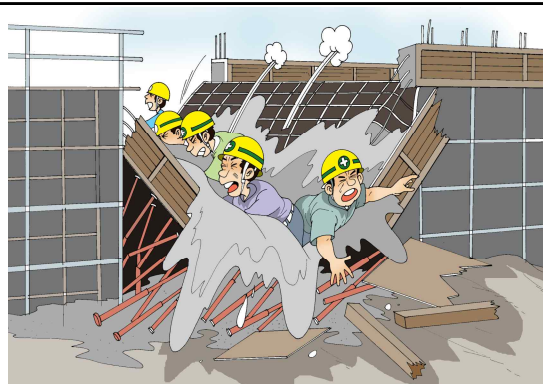
- 슬라브 콘크리트 부어넣기 중 거푸집 동바리가 붕괴되어, 콘크리트 더미에 매몰되어 사망

- 거푸집동바리 관련 안전조치 준수
  - 구조검토 및 조립도 작성 철저
  - 수평연결재는 전용철물로 고정

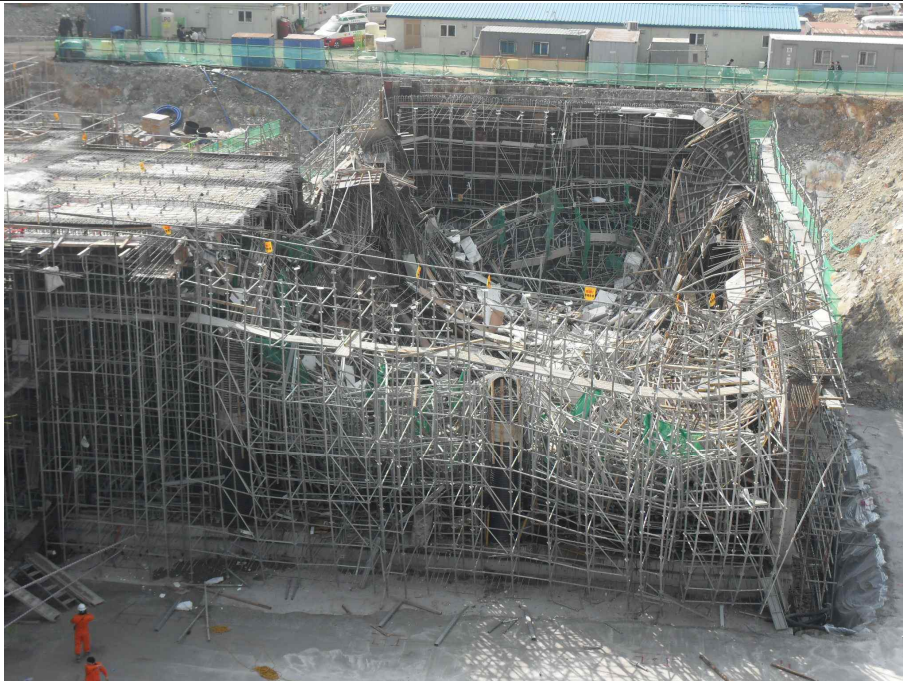
○ 부산시 북구소재 00건설(주)에서 시공중인 00주공 재건축 신축공사 현장에서 협력업체 소속 근로자 7명이 주민공동시설내 수영장 상부 Slab 콘크리트 타설 중 System 동바리가 붕괴되며 1명이 사망하고 6명이 부상당한 재해임.

- 구조계산서 및 거푸집 동바리 조립도 작성시 전체 좌굴고려
  - 거푸집 동바리 구조검토 시 단위부재의 좌굴 뿐만 아니라 전체 수직재의 좌굴을 고려한 조립도 작성
- 수평재 및 가새 설치
  - System 동바리의 횡방향 하중에 견딜 수 있도록 설계된 보강용 가새를 비롯하여 대각재 설치 및 강성이 큰 구조물에 수평연결재를 직접 지지함으로서 전체 좌굴 과 수평력에 대하여 충분히 저항할 수 있도록 조치.
