# 해빙기 건설현장 안전보건 가이드라인

2019. 2.

## 해빙기 위험요인별 안전대책 및 재해사례

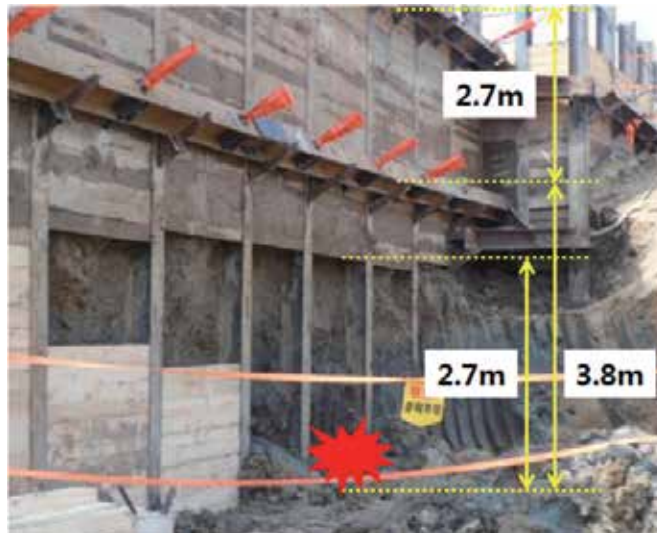
#### 재해 상황도

### 흙막이 토류판 설치작업 중 토사붕괴

| 재해개요 | 2014년 4월 서울시 강서구 소재 ○○건설(주), ○○지구 아파트 건설공사 현장에서, 흙막이 지보공 띠장 2단 아래 약 3.8m 깊이 지점에서 피재자가 토류판 설치를 위해 엄지말뚝(H-pile) 사이의 토사를 삽으로 제거하는 작업 중, 엄지말뚝 사이 굴착면 일부 토사가 붕괴되며 토사더미가 피재자를 가격하여 사망한 것으로 추정되는 재해임 | | |

- **작업계획서 작성 및 준수 철저**
  - 굴착면의 높이가 2미터 이상이 되는 지반의 굴착작업을 하는 경우 작업계획서를 작성하고 그 계획에 따라 작업을 하도록 하여야 함
- **지반의 붕괴 등에 의한 위험 방지조치 철저**
  - 굴착작업에 있어 지반의 붕괴 또는 토석의 낙하에 의하여 작업자에게 위험을 미칠 우려가 있는 경우에는 미리 흙막이 지보공의 설치, 방호망의 설치 및 작업자의 출입금지 등 위험 방지조치를 하여야 함

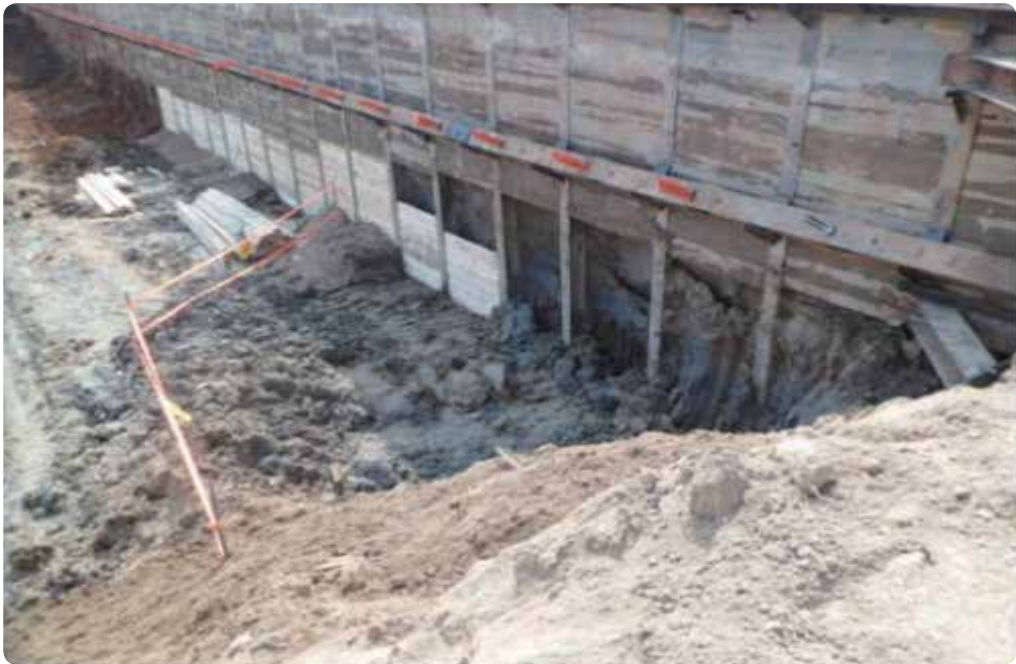
[사진 1] 재해발생 장소 전경

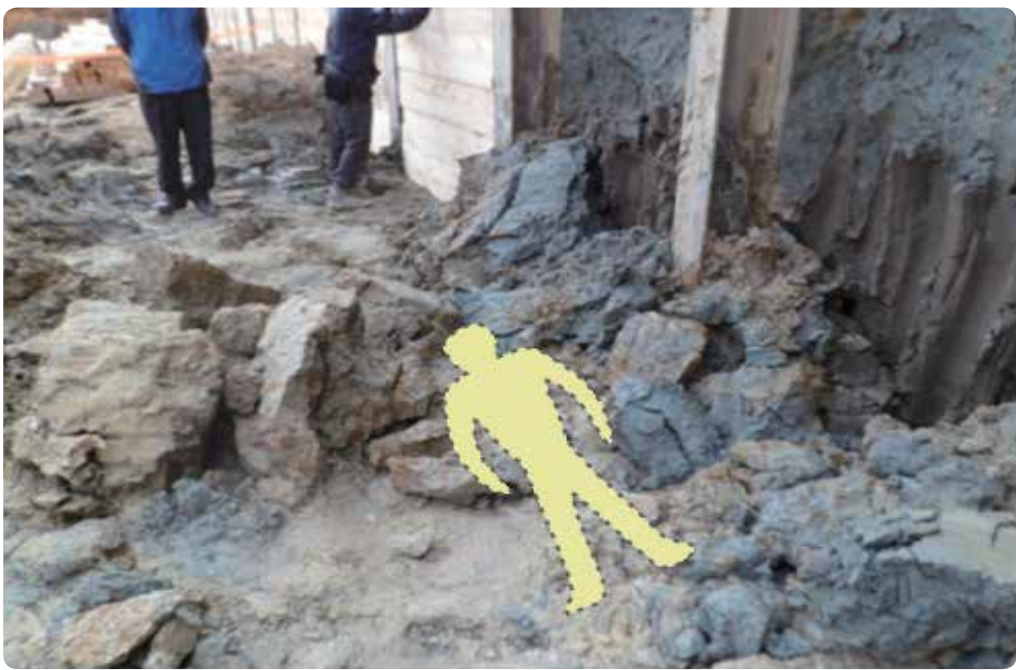
[사진 2] 재해자 발견 당시(추정)

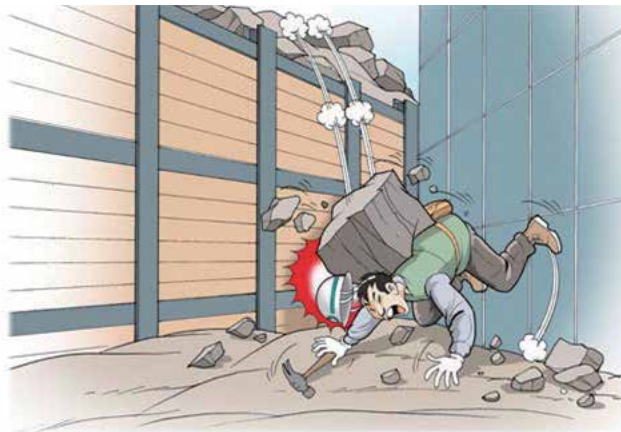
재해  
상황도

## 흙막이가시설 상단의 낙석에 맞음

| 재해개요 | 2017년 2월 경산시 소재 경산 ○○○ 신축공사 현장에서 흙막이가시설 되메우기 구간 하부에 있던 ○○건설(주) 소속 재해자(보통인부)가 흙막이 가시설 상단에서 약 12m 아래로 떨어진 토석이 머리를 강타하여 사망 | | |

- 차량계 건설기계(굴삭기) 작업시 하부 근로자 출입통제 철저
  - 지반의 붕괴 또는 토석 등의 낙하에 의하여 근로자에게 위험을 미칠 수 있는 장소에는 근로자의 출입금지 조치 철저(유도자 배치, 안전표지판 설치 등)
- 흙막이가시설 해체작업구간 낙하에 의한 위험방지 실시
  - 되메우기를 위한 성토재 적치시 흙막이가시설 상단 단부에서 안전한 이격거리를 유지하고 토질에 따른 적정 기울기를 확보 및 낙하의 위험이 있는 토석은 제거하여야 함
- 차량계 건설기계(굴삭기) 작업시 사전조사 실시 및 작업계획서 작성
  - 차량계 건설기계(굴삭기)사용 시 작업시작 전 해당기계의 전락, 지반의 붕괴 등으로 인한 근로자의 위험을 방지하기 위해 해당 작업장소의 지형이나 지반상태 등을 사전에 점검하고, 차량계 건설기계의 종류와 성능, 운행경로, 작업방법 등이 포함된 작업계획서를 작성하고 이를 해당 근로자에게 주지하여야 함

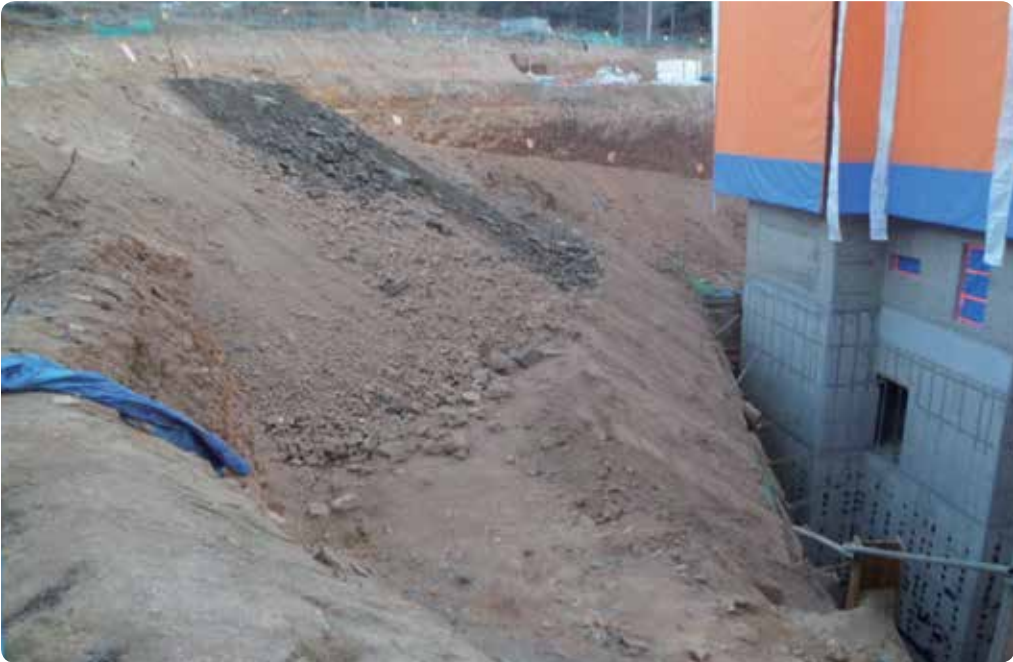
[사진 1] 되메우기를 실시하던 흙막이가시설 상단 성토재 적치모습

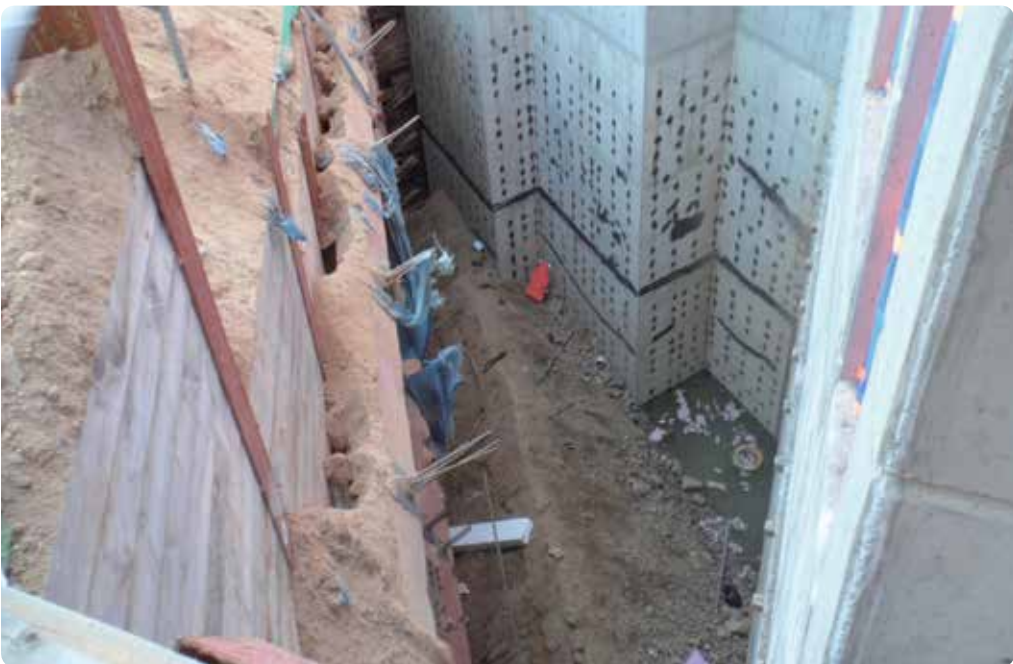
[사진 2] 재해발생 지점인 흙막이가시설 해체구간 모습

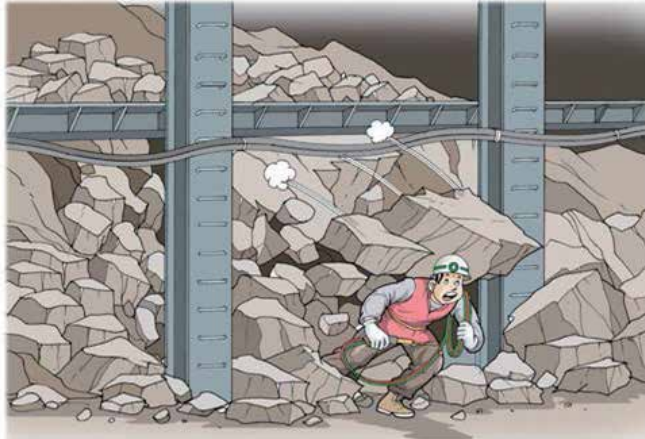
재해  
상황도

## 비개착 통로박스 시공 중 막장 붕괴

| 재해개요 | 2017년 2월 대구시 수성구 소재 ○○건설(주) ○○○○지구 단지조성 ○공구 현장에서 재해자가 프런트잭킹 통로박스 합체 건인작업 중에 간섭되는 도갱의 일부 해체를 위해 도갱내 강지보재 절단작업을 마치고 도갱 밖으로 나오는 순간 막장면이 일부 붕괴되면서 매몰되어 사망한 재해임 | | |

- 비개착 통로박스 시공시 시방서 준수 철저
  - 비개착 통로박스 구축물을 시공시에는 굴착작업의 진동 및 충격 등에 의한 막장면 붕괴의 위험을 예방하기 위하여 시방서를 준수하여 시공하여야 함
    - ※ 프런트잭킹공 시방서에 의하면 1회 굴착깊이는 일반토사 기준 선단수 전방 20cm이나, 현장 토질조건 (암버력 및 토사)에 따라 감리원에 의해 승인된 1회 굴착깊이 40~45cm를 준수하여 작업하여야 함
- 비개착 통로박스 작업시 낙반등에 의한 위험방지 철저
  - 비개착 통로박스 작업시 낙반등에 의하여 근로자가 위험해질 우려가 있는 경우에는 구획별 굴착 후 토류공을 설치하고 페이스책으로 지지하여 낙반등에 의한 위험을 방지하기 위한 조치를 철저히 하여야 함
- 비개착 통로박스 작업시 사전조사 철저
  - 비개착 통로박스 작업시 막장 붕괴에 의한 근로자의 위험을 방지하기 위하여 사전조사를 하고, 조사결과 지반교란 및 이완 등에 의한 막장면의 붕괴예방을 위한 보강조치를 철저히 하여야 함

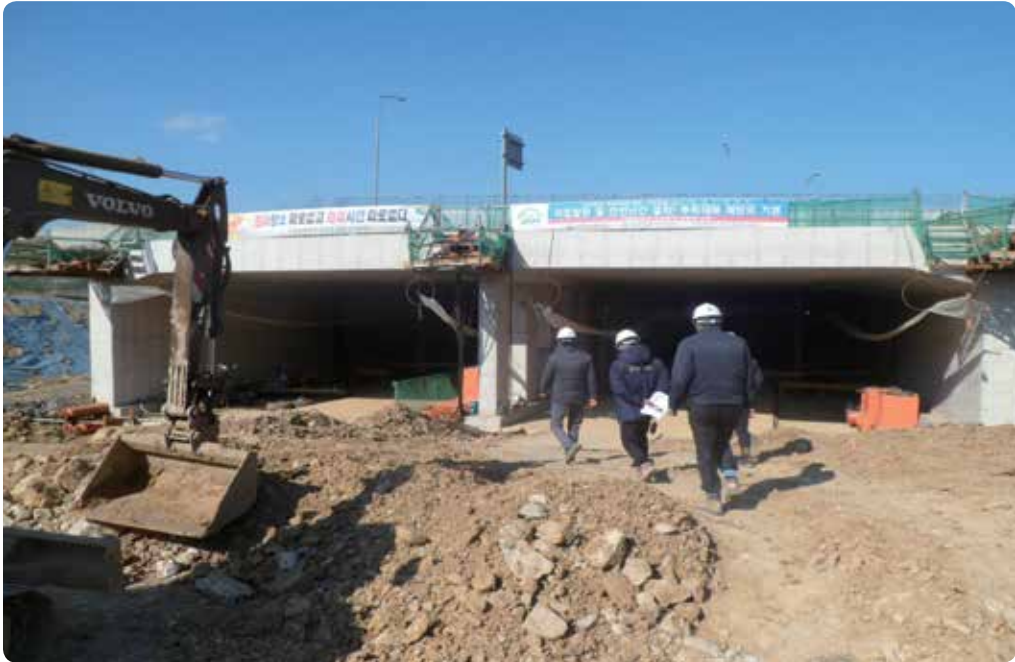
[사진 1] 재해발생 현장전경

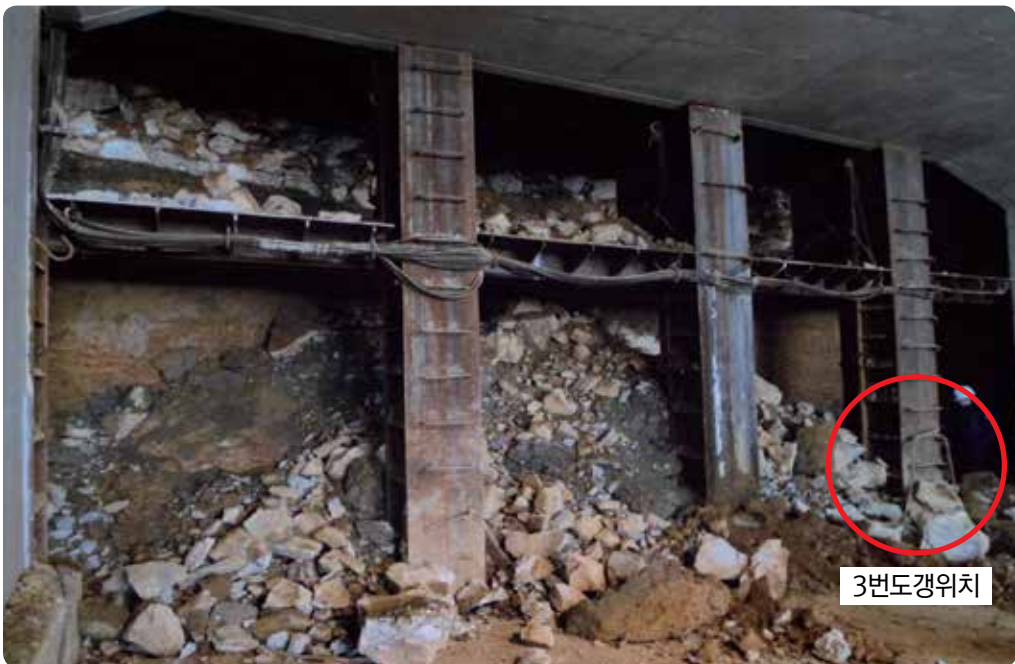
[사진 2] 붕괴된 막장상태

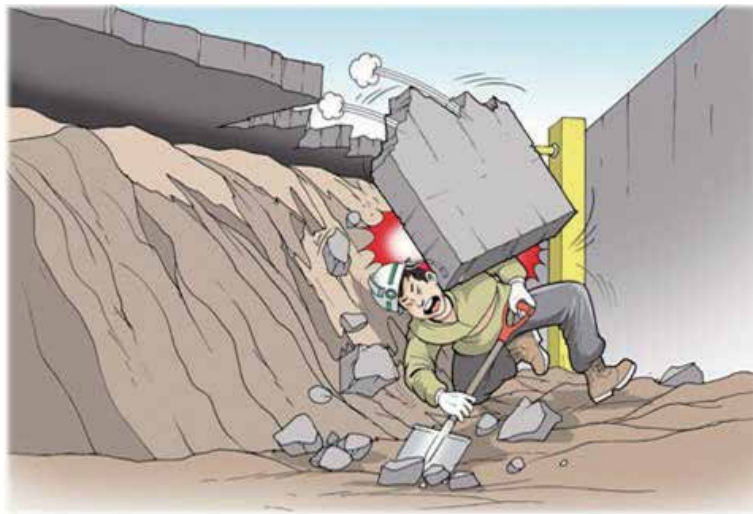
재해  
상황도

## 관로 설치 중 굴착면 붕괴로 상부도로 포장재에 맞음

| 재해개요 | 2017년 2월 경북 청송군 부남면 소재 농어촌마을하수도 설치공사현장에서 협력업체 소속 배관공인 재해자가 굴착깊이 약 2.5m인 터파기 구간 하부에서 맨홀 접속관 주변 토사 제거 작업 중 굴착면 일부가 무너지면서 상부의 기존 도로포장 일부 파손, 아래로 떨어지면서 재해자 머리를 강타하여 사망한 재해임 | | |

- 사업주는 관로설치 공사 등에서 굴착면의 높이가 2미터 이상 굴착작업시 사전에 형상과 지질상태 등을 조사하고, 이를 바탕으로 흙막이지보공의 설치방법과 그 밖의 안전에 관련된 사항들이 포함된 작업계획서를 작성 및 준수하여야 함

- 사업주는 관로설치 공사의 굴착작업에 있어 지반의 무너짐 등으로 근로자에게 위험을 미칠 우려가 있는 경우에는 미리 흙막이지보공을 설치하고, 흙막이지보공 설치 전에는 근로자의 출입을 금지하는 등 그 위험을 방지하기 위한 조치를 하고 작업해야 함

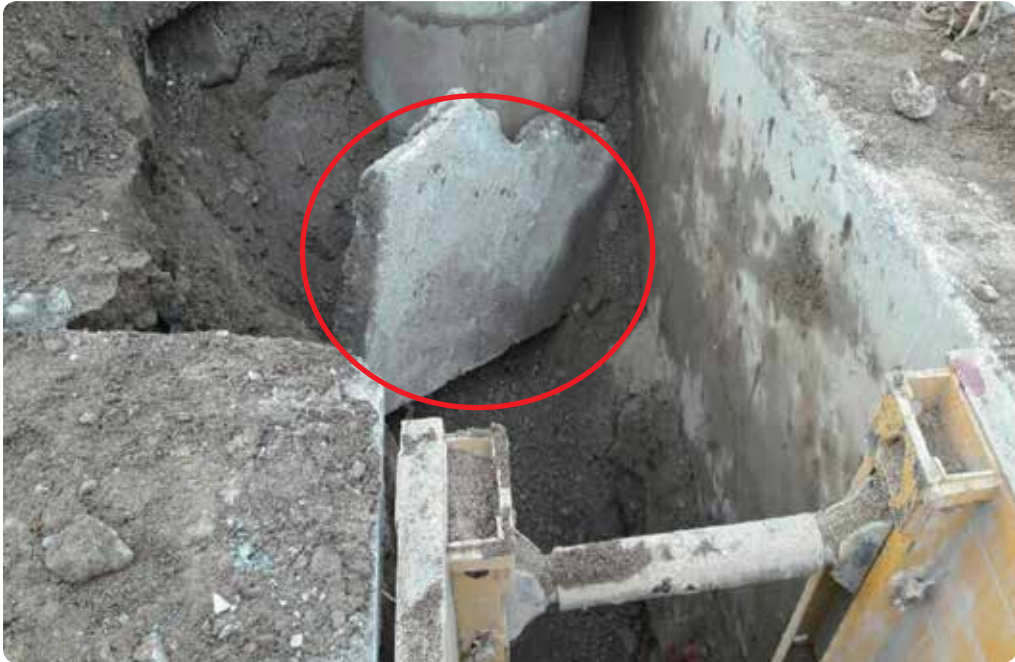
[사진 1] 재해발생 현장 전경

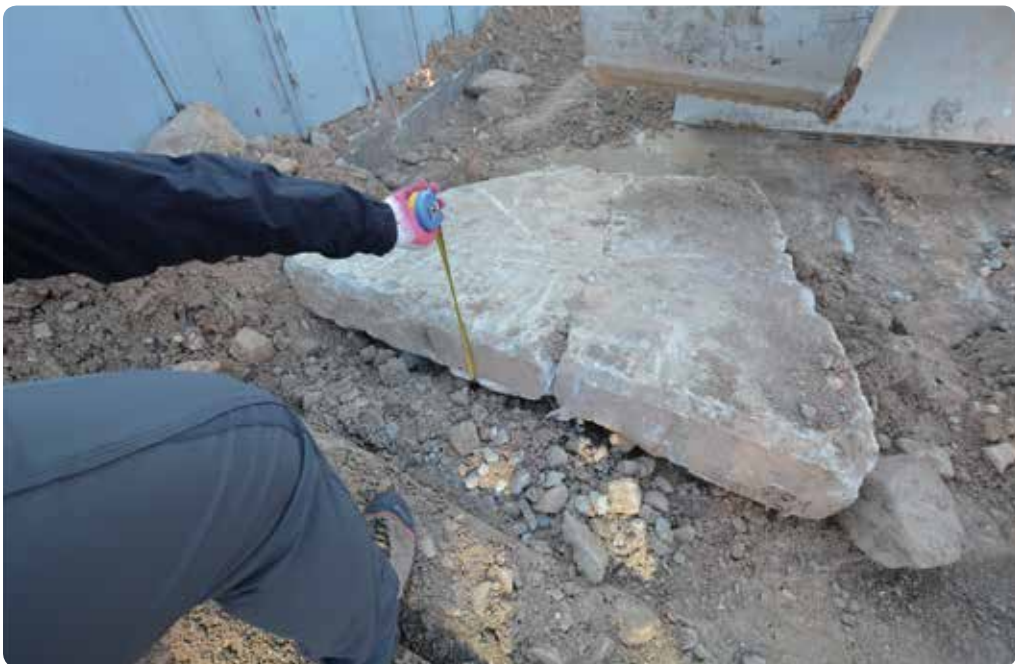
[사진 2] 붕괴사면 상부에서 낙하한 포장재(기인물)

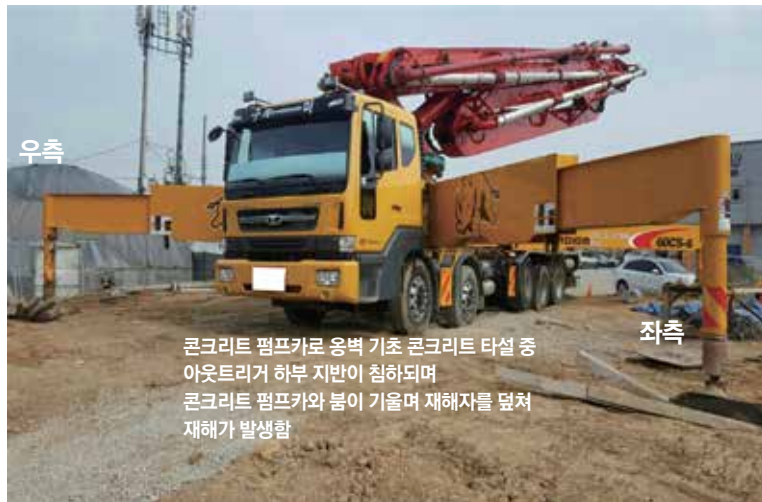
#### 재해 상황도

### 콘크리트 타설 작업 중 붐에 맞음

| 재해개요 | 2017년 4월 ○○종합건설이 시공하는 경북 구미시 소재 근린생활시설 부지조성 현장에서 재해자(남, 49세, 목공)가 콘크리트 펌프카 붐 끝에 달린 호스를 잡고 옹벽(H=2.0m) 기초 콘크리트 타설작업 중 콘크리트 펌프카 전면부 우측의 아웃트리거 하부 지반 침하 및 고임목 파손으로 콘크리트 펌프카가 기울어지며 하강하는 붐에 맞은 후 깔려 사망한 재해임 | | |

- 콘크리트 펌프카 사용 시 넘어짐 방지조치 실시
  - 작업 중에 지반의 침하, 아웃트리거 손상 등에 의하여 콘크리트 펌프카가 넘어지는 것을 방지하기 위하여 적절한 조치를 해야 함
- 사전조사 및 작업계획서 작성
  - 근로자의 위험을 방지하기 위하여 해당 작업, 작업장의 지형·지반 및 지층 상태 등에 대한 사전조사를 하고, 조사결과를 고려하여 사용하는 차량계 건설기계의 종류 및 성능, 차량계 건설기계에 의한 안전한 작업방법 등이 포함된 작업계획서를 작성하고 그 계획에 따라 작업을 하도록 하여야 한다

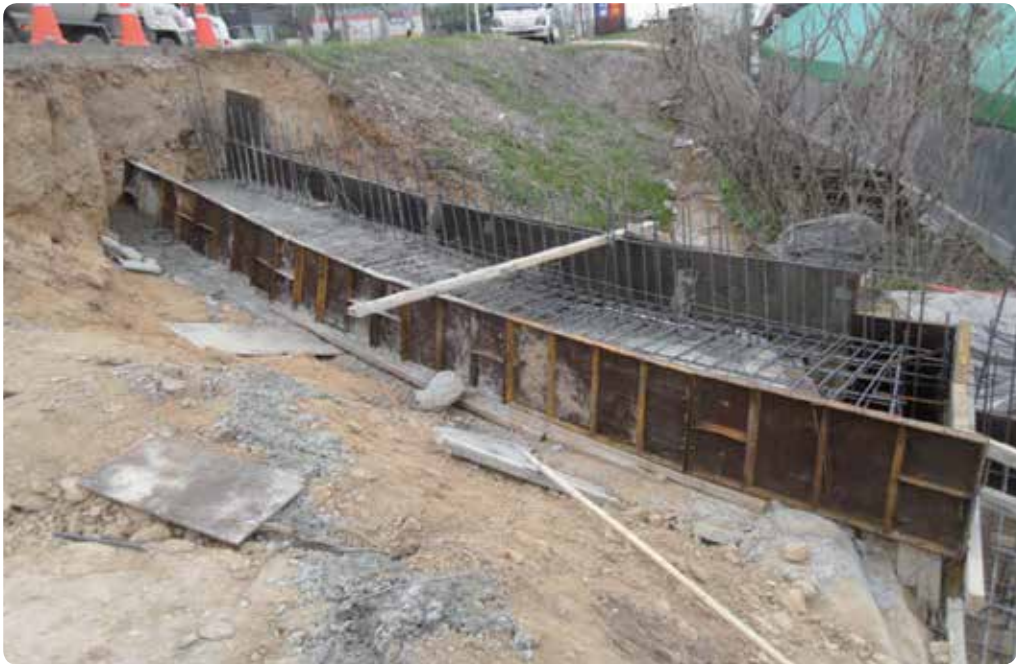
[사진 1] 재해발생 지점 전경

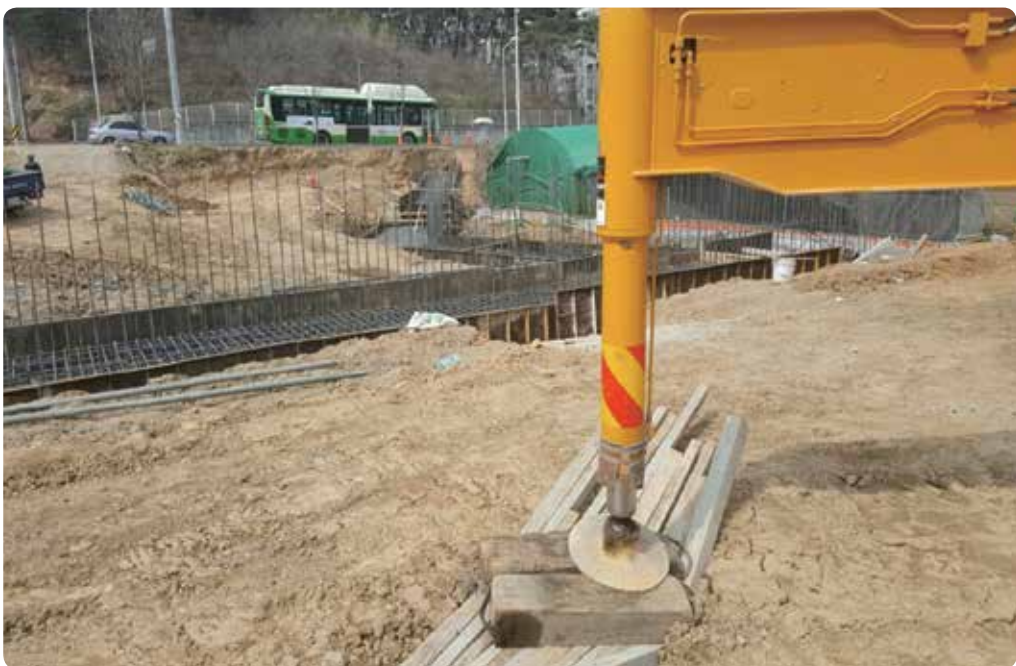
[사진 2] 좌측 아웃트리거 설치 지반 침하상태

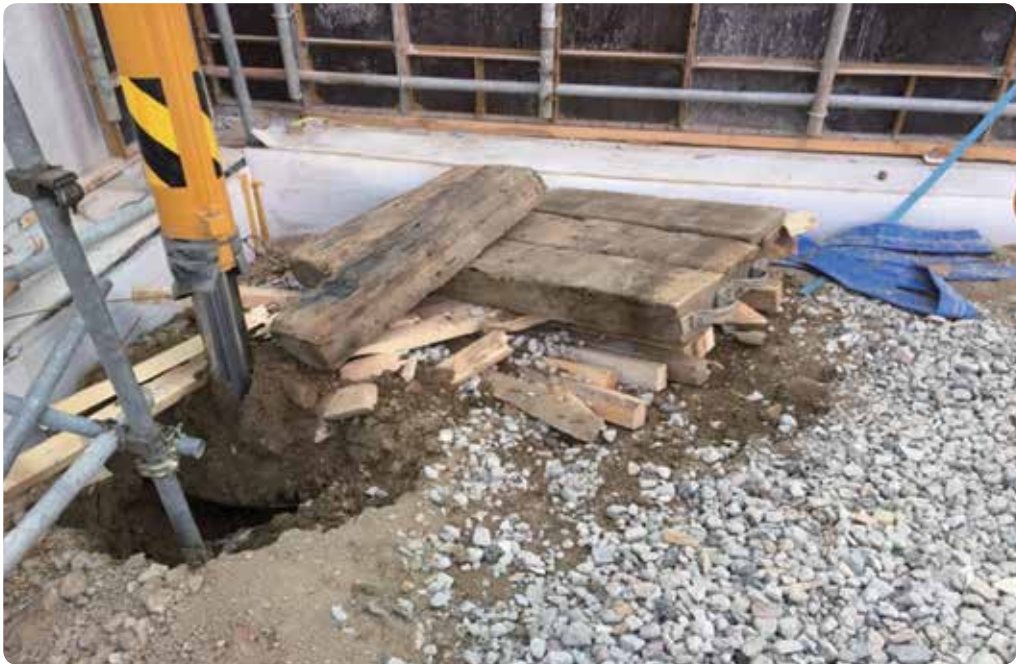
| 재해개요 | 2016년 3월 ○○건설(주)가 시공하는 강릉시소재 아파트 A-2 주차장 Slab 콘크리트 타설 작업 현장에서 ○○종건(주) 소속인 재해자가(비계공, 46세)가 펌프카 붐 끝단부에 붙어 있는 End Hose를 잡고 Con'c 타설 중 펌프카의 왼쪽 아웃트리거 고임목이 침하되며 아웃트리거가 이탈하고 펌프카 붐대가 아래로 쳐지면서 재해자를 덮쳐 사망 | | |

[사진 1] 재해 직후 아우트리거 상태

- 차량계 건설기계의 전도 등의 방지조치 철저
  - 차량계 건설기계인 펌프카를 사용하는 작업할 때에는 그 기계가 넘어져 근로자가 위험해질 우려가 있는 경우에는 유도하는 사람을 배치하고 지반의 부동침하 방지조치(치환 등의 지반 보강조치 후 평판재해시험 등을 통해 지반 소요지지력 확인 등)를 하여 재해를 예방 함
- 사전조사 및 적절한 작업계획 수립·이행 철저
  - 펌프카 등의 차량계 건설기계를 사용하여 콘크리트 타설 작업 시 차량계 건설기계의 전도 등에 의한 근로자의 위험을 방지하기 위하여 작업장의 지형·지반과 지층 상태 등에 대한 사전 조사를 하여 지반 침하 등에 대한 보강계획 및 안전한 작업방법을 수립·이행하여야 함

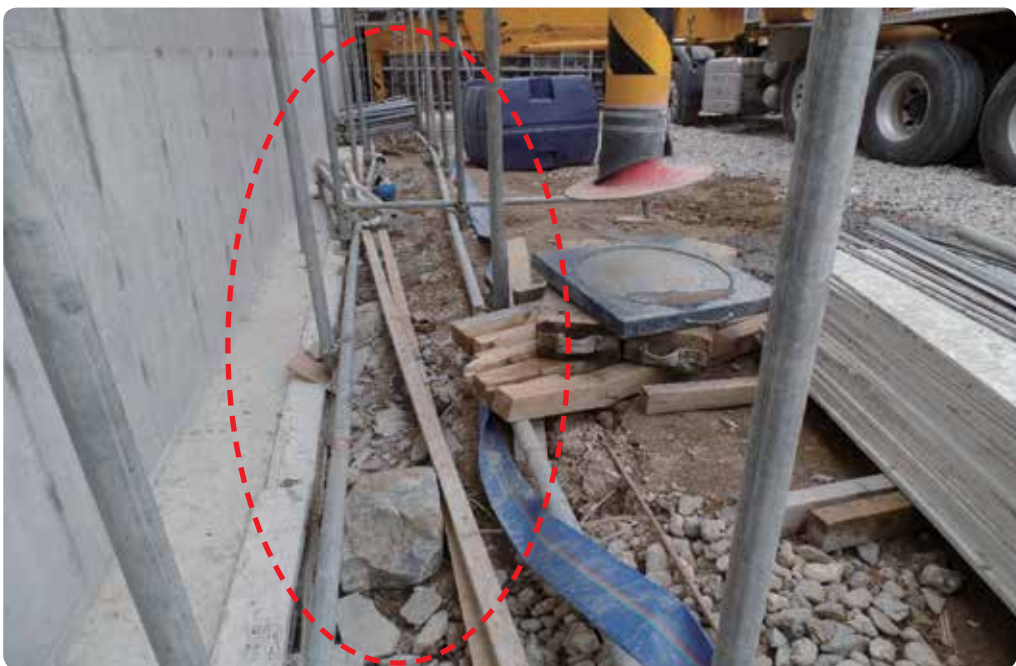
[사진 2] 펌프카 아우트리거가 설치된 되메움 지반

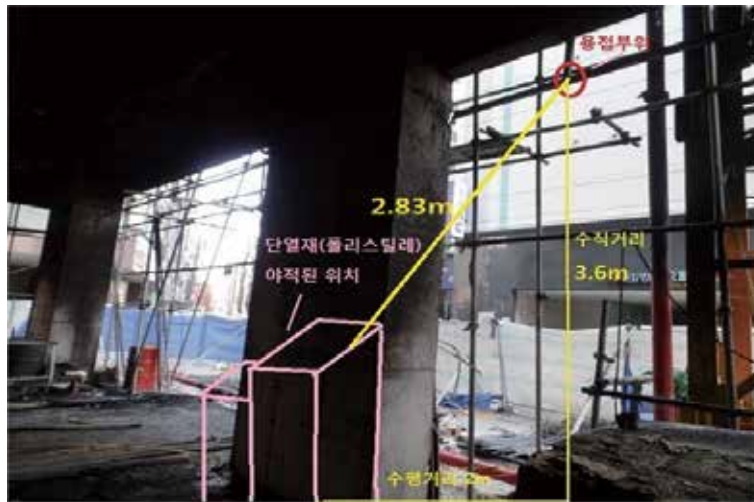
#### 재해 상황도

### 용접불티 비산으로 야적된 단열재에 화재 발생하여 질식 및 화상

| 재해개요 | ○○○ 주상복합 신축공사 현장에서 ○○건설 소속 근로자가 지상 1층 외벽 석공사용 하지 철물 설치를 위한 용접작업 중, 용접불티가 작업장 하부 뒤편에 적재되어 있던 단열재에 비산되어 불이 발생하고 그 불이 1층 천장에 기 시공된 단열재에 옮겨 붙어 발생한 화염과 유독성가스에 주차타워 1층, 지상 12층 및 14층에서 작업 중인 근로자 3명이 사망한 재해임 | | |

- 통풍 등 충분하지 않은 장소에서의 용접작업시 안전조치 실시
  - 통풍이나 환기가 충분하지 않고 가연물이 있는 건축물 내부나 설비 내부에서 화재위험작업을 하는 경우에는 화재예방에 필요한 조치를 취하여야 함
- 화기사용의 금지조치 준수
  - 화재 또는 폭발의 위험이 있는 장소에 용접·용단 등 화기를 사용하는 작업을 금지해야 함
- 소화설비 설치
  - 건축물에서 가연성 단열재 등 폭발이나 화재의 원인이 될 우려가 있는 물질을 취급하는 장소에는 소화설비를 설치하여야 함

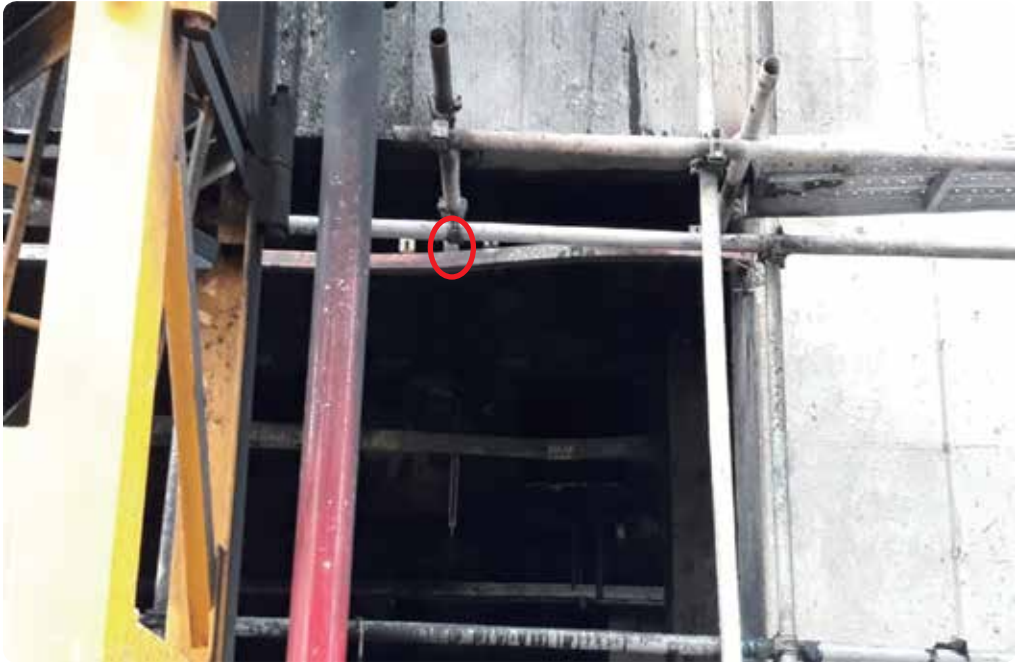
[사진 1] 하지철물 용접작업 부위(붉은 원)

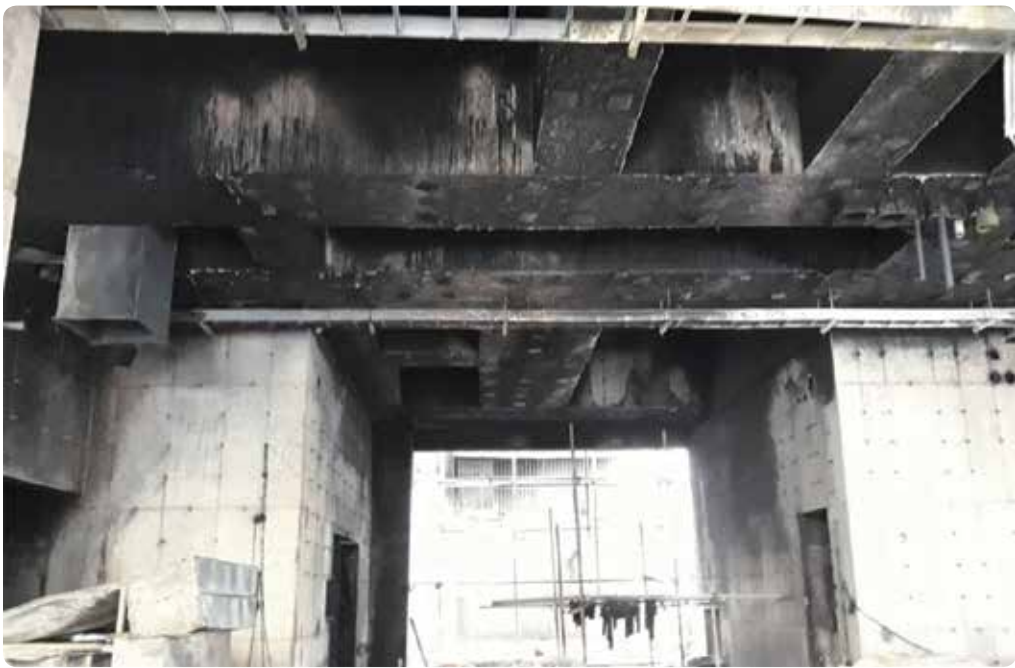
[사진 2] 1층 천장 단열재 전소된 현장내부 전경
