## 건축물 해체·철거공사 붕괴예방

사고사례 및 예방대책

# 건축물 해체·철거공사 중 붕괴사고사례

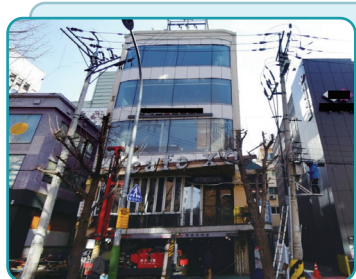
붕괴 전 건물 사진

2019. 7. 4.(목) 14:23분경 서울시 서초구 잠원동 소재 철거현장에서 철거 잔재물 반출을 위해 굴착기로 슬래브 바닥에 구멍을 뚫고 작업 중 5층 건축물이 무너지며 지나가던 차량을 덮쳐

1명 사망 3명 부상

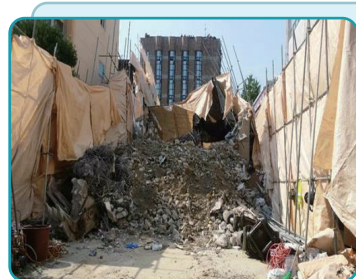
붕괴 후 건물 사진

구조전문가에 의해 작성된 작업계획서(안전성검토)에 따라 작업하지 않고, 현장관계자와 작업자의 경험을 근거로 공사를 진행하던 중 사고발생

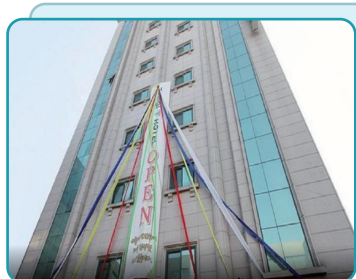
붕괴 전 건물 사진

2017. 1. 7.(토) 11:31경 서울시 종로구 낙원동 소재 철거현장에서 지상 1층 벽체철거 중 바닥슬래브가 굴착기 및 철거 잔재물 하중을 견디지 못하고 지하 2층까지 무너져 2명 사망 2명 부상

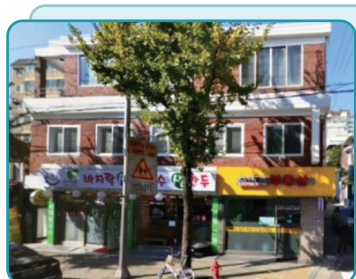
붕괴 전 건물 사진

2016. 7. 18.(월) 14:04경 서울시 서대문구 홍은동 소재 인테리어 공사현장에서 굴착기의 브레이커를 버킷으로 교체하기 위해 해체 후 출구로 이동 중 건물이 무너지며 1명 사망
