## 교량 상부에서 작업 중 추락

| 공 사 명 | ○○철도 현장 | 발생일시 | 2012.04.06(금) 오전11:50경 |
| 재해개요 | <p>철도용 교량 상부에서 빔(Beam) 부재의 수평 단차 확인 작업 중, 수직 이동 통로로 이용한 달대비계를 들어 올린 순간, 달대비계(중량 약 65kg)와 함께 추락(약12m)하여 사망.</p> | | |

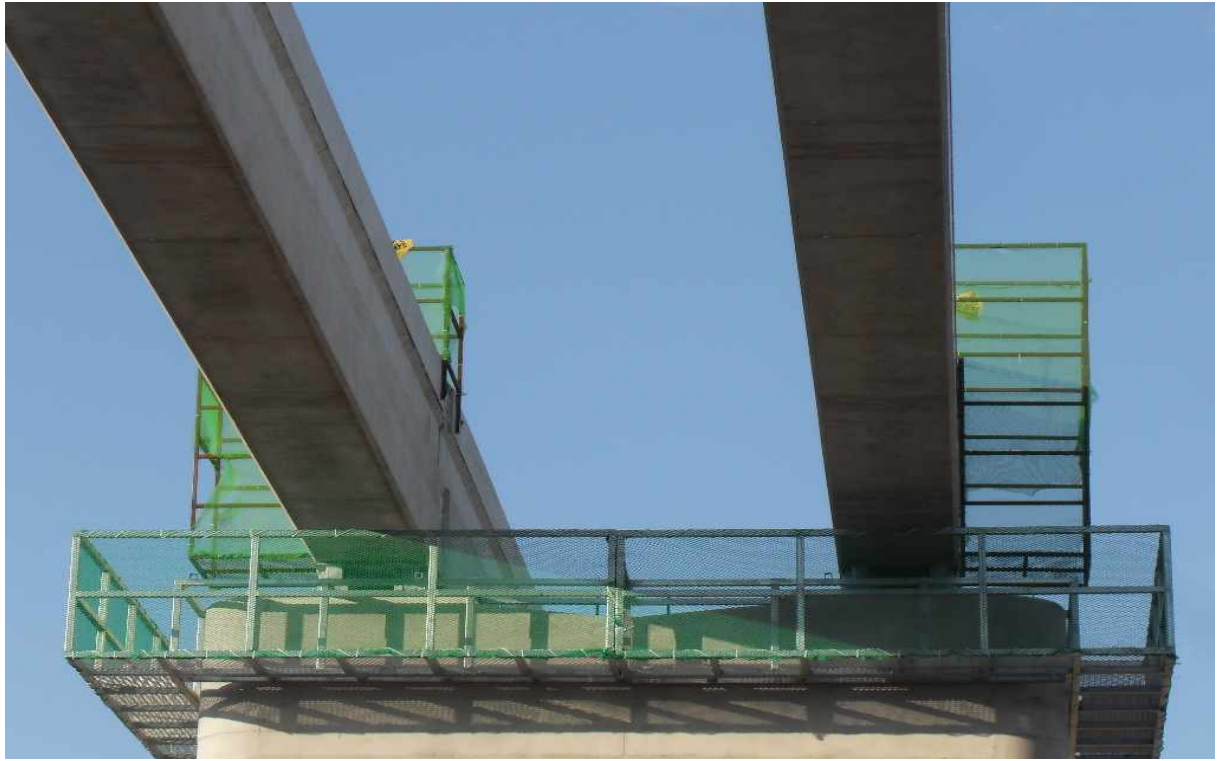
재해 발생 장소 인근의 동종 달대 비계 및 설치 상태

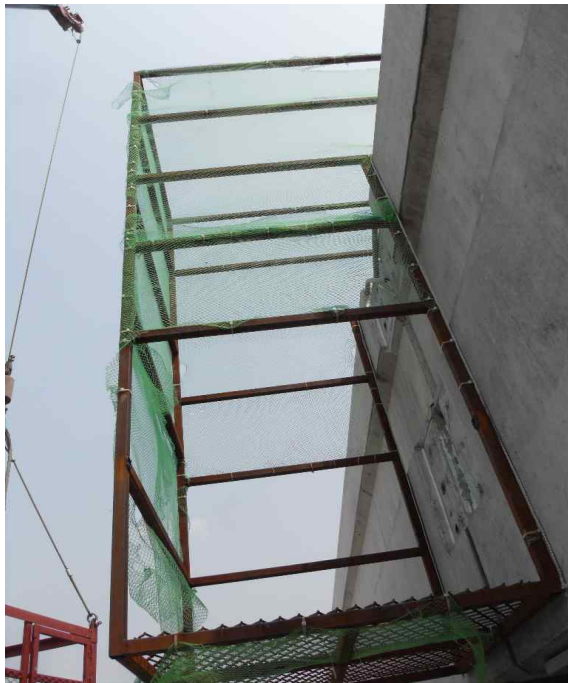
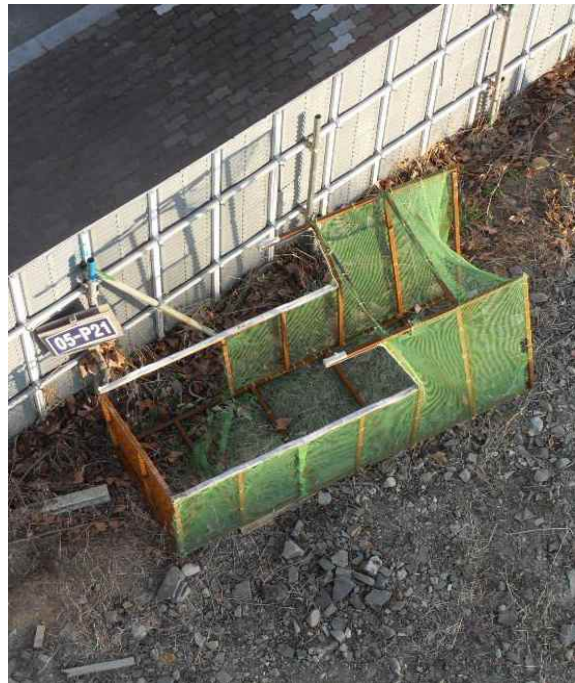
설치된 동종의 달대비계(좌), 사고 발생시 낙하한 달대비계(우)

- 중량물 취급 시, 현장 및 작업 조건을 반영하여 추락 또는 낙하 등의 위험을 예방할 수 있는 작업 계획 수립 및 준수.
- 교량 상부 등의 추락 또는 낙하 위험이 높은 장소에서 중량물을 취급하는 작업을 할 경우, 운반(인양) 장비를 사용하거나 자체 동력 또는 적은 힘으로 이동할 수 있는 장비 사용 등 작업 방법 개선.
